重要文化財「鳥居」冬季養生の効果検証及び周辺環境調査

石崎武志 ISHIZAKI Takeshi / 文化財保存修復研究センター研究員・教授

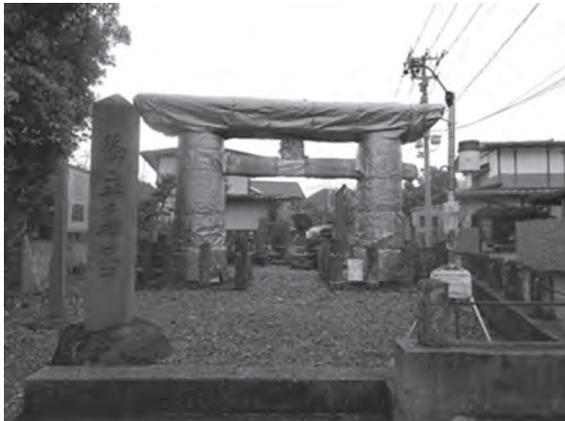
平成29年12月9日（土）に、石鳥居の簡易養生を行った。養生の様子を写真1に示す。この養生の際に、養生表面および、石材表面の温度を笠木部分上面、額束部分、貫部分、北柱部分で測定した。また、石鳥居周囲の気温、湿度を測定するための気象観測ステーションを設置した。3月24日（土）に装置の撤去を行うまで、約4ヶ月間の観測を行った。

写真1. 石鳥居の冬季養生の様子

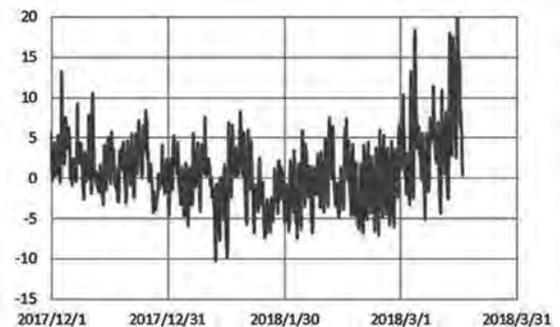
測定された気温変化を図1に示す。12月、1月、2月、3月と気温が零下になる日が続いているのが分かる。また、気温の最低は2018年1月12日6:30に -10.2°C であった。

図1. 石鳥居近くの気温変化（最低気温 -10°C 程度になっている）

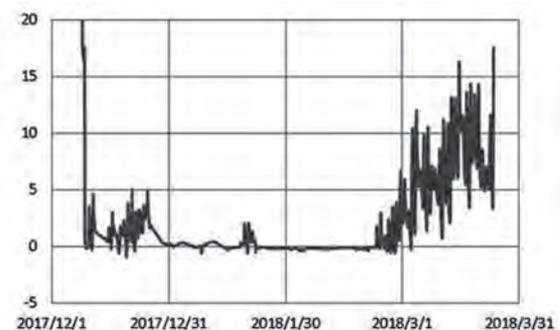
図2には、養生内部の石材表面に設置した、温度センサーによる石材表面の温度を示す。12月から3月までの測定期間中、最低温度は -1°C 程度であり、数日 0°C 以下の日は見られるが、ほとんどの期間石材表面温度は、 0°C 以上であり、石材の凍結劣化リスクがないことが分かった。この様な、簡易な冬季養生でも、冬期間の、石材の凍結劣化を防止する上で十分な機能を果たしている。

図2. 養生内部の石材表面温度（ほとんど 0°C 以下には下がっておらず、養生が有効に働いている様子が分かる）

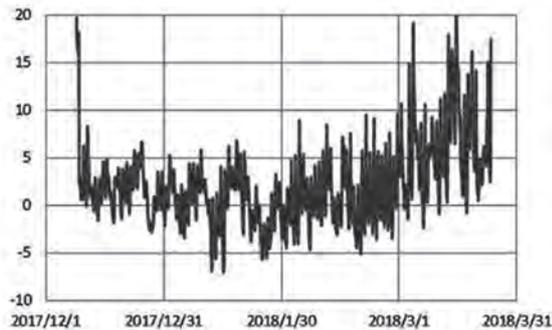
図3には、額東部分の石材表面の温度変化を示す。気温変化と同様に大きく変動し、 -7°C 程度を示している日もある。

図3. 額東部分の石材表面温度（ほとんど外気の温度変化と同様に变化している。最低温度は、 -7°C である。）

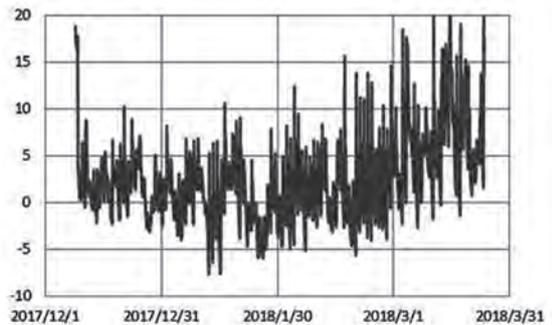
図4には貫部分の石材表面温度を示している。養生は薄いシートとむしろなので、養生が有効に働かず、ほぼ気温と同様な温度変化を示している。

図4. 貫部分の養生内部の石材表面温度（養生部分は、養生は薄いシートとむしろなので、ほとんど外気の温度変化と同様に变化している。）

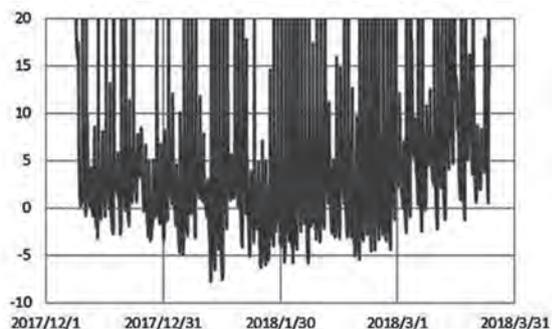
図5には、北柱部分の養生内部の石材表面温度を示している。気温変化と同様に大きく変動し、 -7°C 程度を示している日もある。日中温度が、気温より高くなっている部分は、朝方太陽の日射を受けている影響である。養生シートの構造としては笠部分と同様にしたもの、養生の効果がほとんど見られない結果となっている。

図5. 北柱部分の養生内部の石材表面温度（養生最低温度は、 -8°C である。）

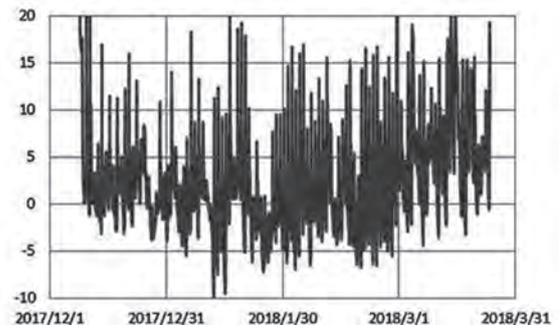
図6には、北柱部分の養生シートの表面温度を示している。気温変化と同様に大きく変動し、 -7°C 程度を示している日もある。

図6. 北柱部分の養生シートの表面温度（ほとんど外気の温度変化と同様に变化している。最低温度は、 -10°C である。）
