毛越寺庭園遣水の景石周辺環境に関する調査

石崎武志 ISHIZAKI, Takeshi / 文化財保存修復研究センター研究員・教授

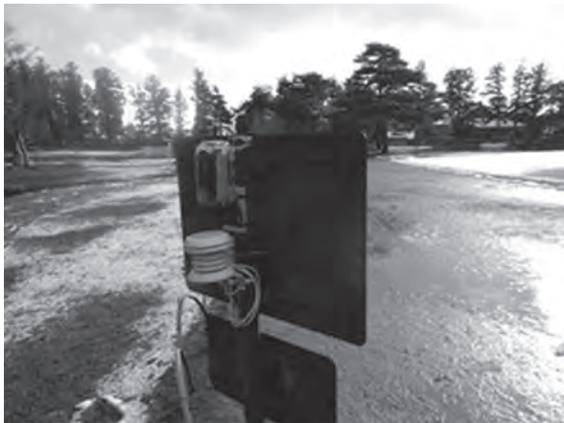
図1. 温湿度測定装置およびタイムラプスカメラの設置状況

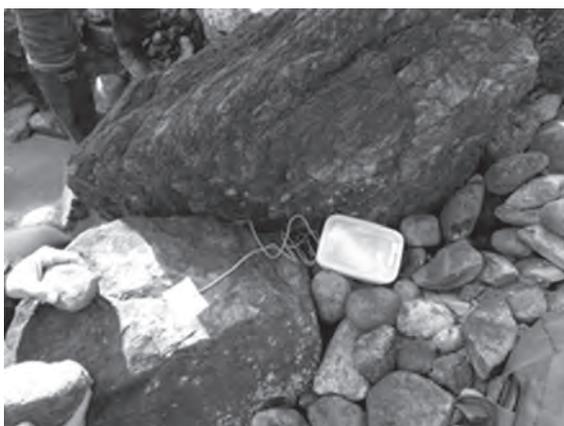
図2. 遣水下流部分の景石表面および地表面温度測定

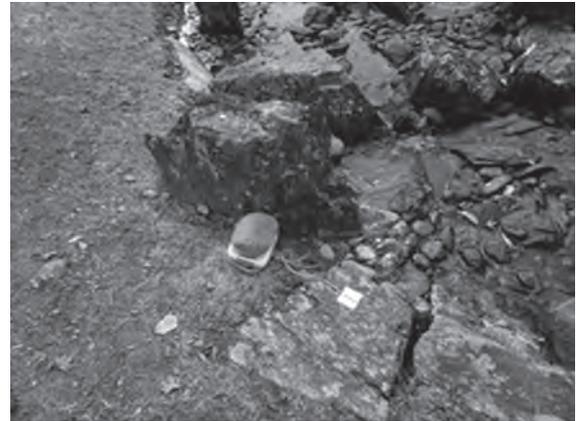
図3. 遣水上流部分の景石表面および地表面温度測定

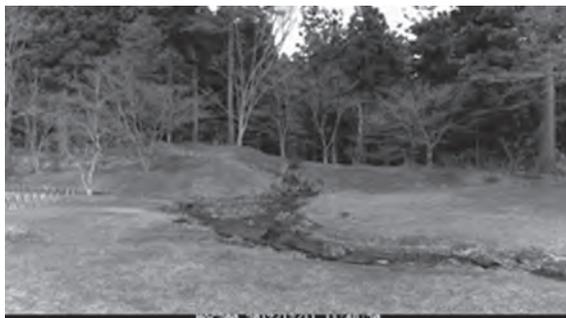
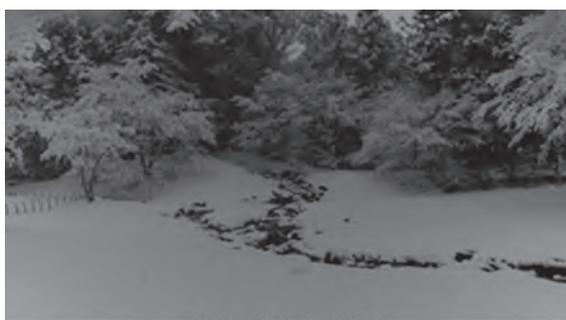
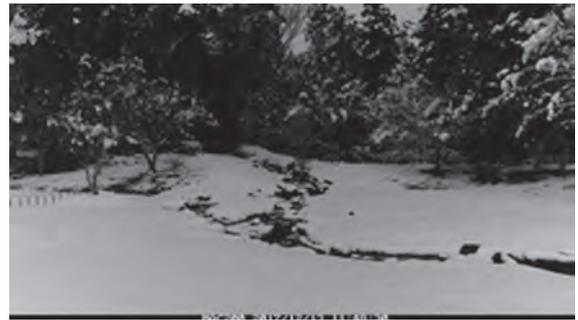
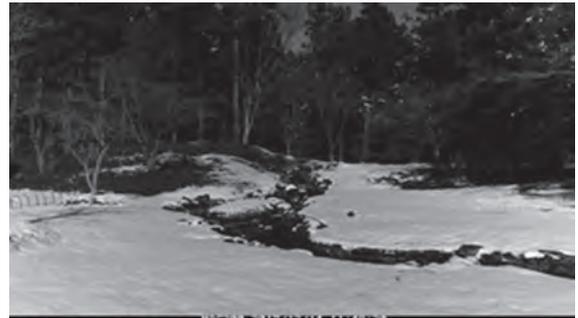
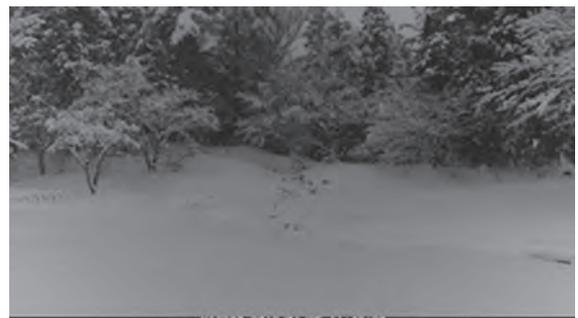
12月6日にタイムラプスカメラの撮影を開始した。12月15日～19日までの様子を図13～図17までに示す。遣水上流部での積雪の様子がよく分かる。

なお、タイムラプスカメラの画像から、積雪の状況が分かったのは、12月12日～15日までの4日間および、12月26日～2月27日までの64日間、合計68日であった。この結果は、一関の気象庁のアメダス地点の降雪観測状況と対応している。なお、アメダス地点で積雪ゼロの記録の日でも、積雪が見られるのは、周囲の木の影響であると考えられる。
