石造文化財の保存、修復に関する事例

名越切通の保存整備事例

小林恵 KOBAYASHI, Megumi/応用地質株式会社

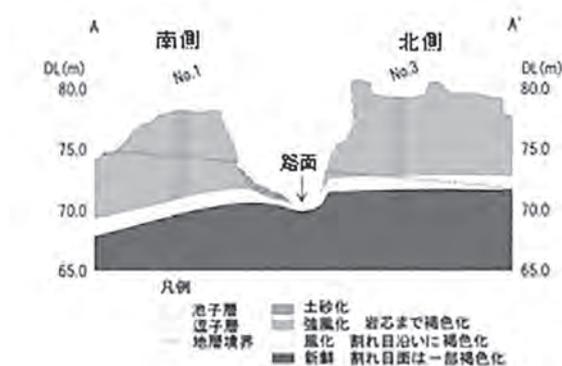
図-2 切通の風化状況断面図

地質調査の結果、当地の岩盤は切通の路面付近まで風化が進行しており、特に切通南側は岩芯まで風化が進み、亀裂が発達した状態であることがわかった。また、池子層砂岩は比較的大きな割目が多く、逗子層泥岩は細かい割目が多かった。以上の結果から、崖面表面の崩落を止めるだけでなく、岩盤全体の強化も必要であることが判明した。また、切通付近の地下水位は切通の路面以下であった。

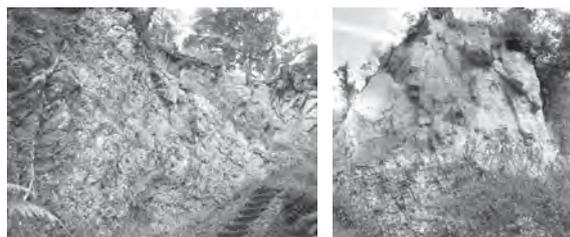
工事終了後の平成17年4月より第一切通の通行が可能となり、保存対策工事を行ったことを感じさせることなく、来訪者が安全に中世鎌倉を偲ぶことができる状態で公開され、現在に至っている。

写真-1 施工後の第一切通 (左：南側、右：北側)

対策の目的	工法	工法の内容	適用性
岩盤の一体化	①グラウト注入工	ボーリングによって岩盤内に削孔し、セメント系固化材を地山内部に注入することにより、地山全体の一体化を図る。	砂岩 泥岩
	②亀裂充填工	亀裂の前面に目地工を行って壁を作った後に、亀裂に充填材を注入し、岩同士を接着させることで岩塊の一体化を図る。	砂岩
	③ロックボルト工 (ピンニング工)	ロックボルト工・ピンニング工は、比較的風化の程度が進んでいない岩盤までロックボルト(鋼棒)を挿入し、オーバーハング部の岩盤の安定性を確保する。	砂岩
	④欄式補強工	欄式補強工は、不安定岩塊の自重を支える為に不安定岩塊下層の安定岩盤に片持ち梁構造の欄を設ける。	
風化の防止	<砂岩> ⑤基質強化処理工 ⑦撥水処理工	基質強化処理は岩盤内の空隙を充填して強化するもので、接着効果はない。一方、表層強化処理は岩石表面部分を接着することで強化する。 撥水処理は、岩盤への雨水の浸透を防ぐ為に行う。	砂岩 泥岩 (特に泥岩)
	<泥岩> ⑥基質強化処理工 ⑧表層強化処理工 ⑨撥水処理工		
外観の維持	⑩擬岩処理工	亀裂充填工による目地やロックボルト・ピンニングによる穿孔跡等を周辺崖面との違和感をなく上げる為、遺構と同様の岩塊を砕砕・粒度調整した石粉とバインダー樹脂から成る擬岩組成物を適用箇所貼り付ける。	砂岩 泥岩

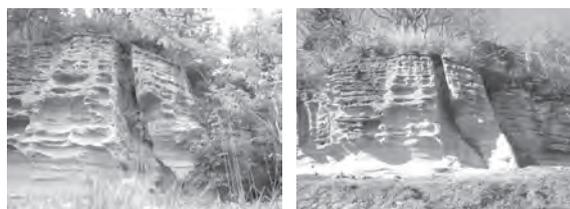
大切岸は切り立った崖面と平場が連なるダイナミックな地形が特徴であることから、整備事業では前面平場に園路を新設し、崖面の壮大さを体感できる空間として活用する計画とした。一方、大切岸崖面の一部には開口幅20~40cm程度の比較的大きな亀裂が垂直に対して20度程度の傾斜で発達し、この亀裂が連なって不安定岩塊を形成していた(写真-2)。この不安定岩塊が崩落した場合、園路に近接しており極めて危険であること、岩塊の規模が大きいため、景観上での変化が大きことから平成25年度に保存工事を行った。

写真-2 大切岸 (左：施工前、右：施工後)

保存工事の内容は、切通での調査成果や施工実績を踏まえ、地山との一体化を図る“亀裂充填工”(表-2の②)、亀裂周囲の岩盤の劣化の進行を抑制するための“基質強化処理工”(同⑤)、亀裂を閉塞したモルタルの表面の充填箇所を目立たなくするとともに、析出物の発生を抑える“擬岩処理工”(同⑩)である。

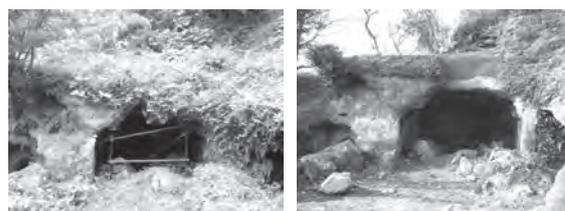
まんだら堂やぐら群は2m四方程度の小規模なものを中心に150基以上の存在が確認されている有数のやぐら群である。これだけまとまった数のやぐらを保存のよい状態で見ることのできる遺跡は鎌倉市内にも少なく、大変貴重である。しかし、やぐらの壁面が長年風雨に曝されて脆弱化したり、樹木の根が岩盤に入り込んで亀裂を拡大することにより、不安定化して崩落の危険性が高い箇所も見られた。このため、平成16年度にやぐらの劣化状況を調査し、対策の必要なやぐらの抽出を行った。その結果、保存工事の対象となるやぐらが48基と多いこと、公開活用に必要な整備工事も同時期に必要なことから、抽出したやぐらを崩落の危険性(対策の緊急性)により高・中・低の3つにランク分けした上で対策を行うこととした。すなわち、施工性を考えて施工範囲を数ブロックに分け、公開活用されるエリアから優先的に保存工事を行う計画とした。なお、本格的な工事に先立ち、落盤が懸念されるやぐらについては、応急対策(支保工)を行った。

写真-3 やぐらの例 (左：施工前、右：施工後)

やぐらの保存工事は、平成17年度に設計のための試験施工を行い、平成26年度から本格的に始まった(現在も継続中)。保存工事の主な内容は、亀裂を充填して岩盤を一体化させる“亀裂充填工”(表-2の②)、落盤や落石が懸念される箇所を地山に縫い付けて固定する“ピンニング工(同③)、岩盤表面に薬剤を含浸させて強化することにより風化作用を軽減する“基質強化処理工”(同⑤)、亀裂充填箇所やピンニング工頭目を景観に馴染むように修景する“擬岩処理工”(同⑩)である。
