## 個人蔵《三浦文次肖像画》の保存修復

中右恵理子 NAKAU. eriko / 文化財保存修復研究センター専任研究員・講師

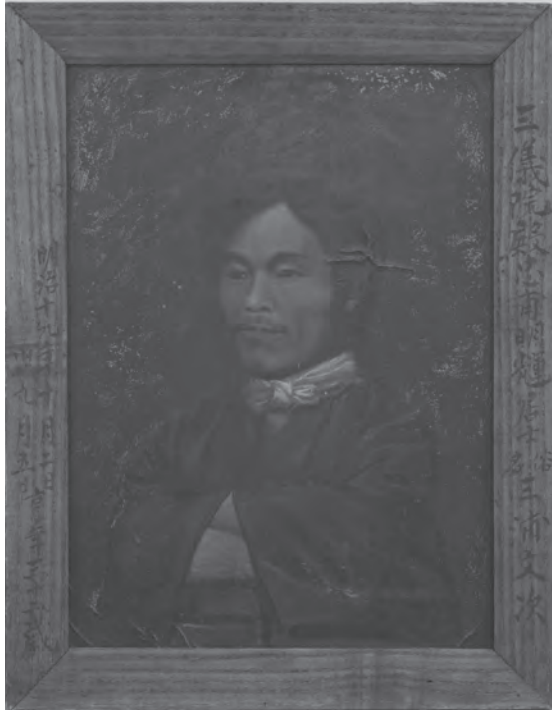
図1. 修復前

額に大きな損傷は見られず保存状態は良好である。画面側は、周縁部に擦れ、欠け、凹み傷が数箇所認められる。特に左辺端に擦れが目立つ。欠け傷が角部分に生じている。また僅かに虫糞のような微小な黒褐色の点状の付着物がある。裏面側も周縁部に擦れが多く認められた。裏面には黒褐色と白色の微小な点状の付着物が数箇所に認められる。裏面の中央から下方にかけて多く見られ、1箇所にくつもの点が集中している。これらも虫害の可能性が考えられる。虫食いや黴の発生は認められない。

画面側は露出していたため、経年による埃汚れの付着が著しかった。ワニスの褐色化と相まって画面の色調を暗くし、絵具の色を見えにくくしていた。下辺には額の縁に接していた箇所に額擦れが見られた。また本作は絵具層に細かな点状の剥落が多数生じていた。背景の黒褐色に最も剥落が多く生じていたが、青色の着物の部分にも多く認められた。剥落は全て地塗り層と絵具層の間で生じていた。またほとんどの剥落が点状であることも特徴である。本作の場合、地塗り層に柔軟性は感じられないものの、物理的負荷が原因と考えられる一部の亀裂の発生にとどまっており、全体としては目立つ亀裂は発生していない。剥落が絵具層のみに発生している点から、地塗り層と絵具層の固着の問題と考えられる。

ワニスは経年により著しく褐色化しており、汚れの付着とともに本作の色調を暗くしていた。背景の黒褐色には大きな影響は感じられなかったが、肌色や着物には暗色化が目立った。また、幅広の筆のようなもので塗られた跡が部分的にむらになっており、光沢の強い部分と光沢がない部分の差が多く生じていた。

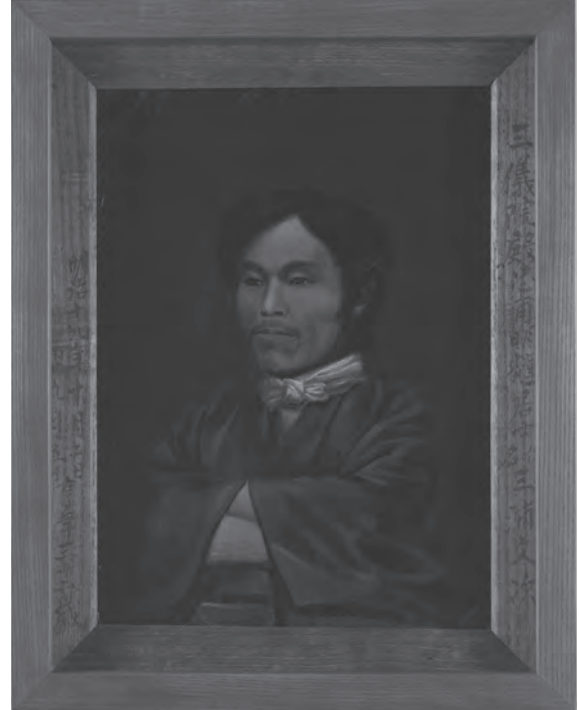
図2. 修復後

修復処置後の所見として、汚れの付着とワニスの褐色化で暗くなっていた画面は、修復後にやや明るくなり、顔の描写も細かな部分が見えやすくなった。着物は修復前は緑色に近く、修復後は青色に近くなり、明暗や立体感がより感じられるようになった。多数発生していた点状の剥落箇所を補彩したことで、画面全体に統一感が生まれ、絵画として鑑賞しやすくなった。

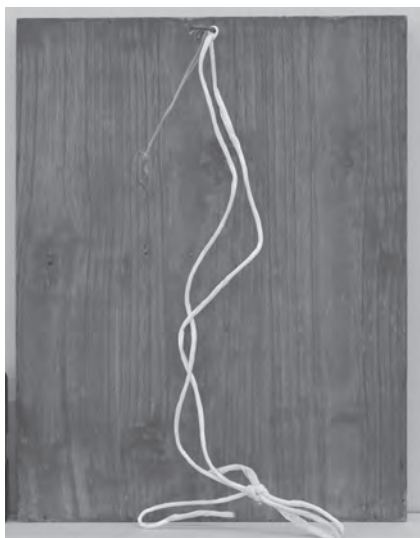
図3 額縁裏面

支持体の裏面は非常に保存状態が良く、麻布の酸化劣化による褐色化のような変色や、木枠の酸化劣化による変色も認められない。木枠には僅かに汚れの付着や引っ掻き傷が認められる。支持体には破れもなく、経年に伴う張りの弛みもまったく認められず、変形も生じていない。本作が三浦の没年である明治19年頃に制作されたものであれば、100年以上経過している油彩画としては大変良好な状態である。これは本作が箱状の額により密閉された状態で保管され、裏面が保護されていたためと考えられる（図3）。額内部が外部環境の温湿度変化から直接的な影響を受けず、外部の空気からも遮断された環境にあったことが、作品の良好な保存につながったと思われる。地塗り層から生じた亀裂の口が開いている箇所は、支持体裏面にもやや黄化が認められる。これは外部環境と接している画面側から、亀裂の開開口部を通して空気に触れ、酸化したことによる変化ではないかと推測する。

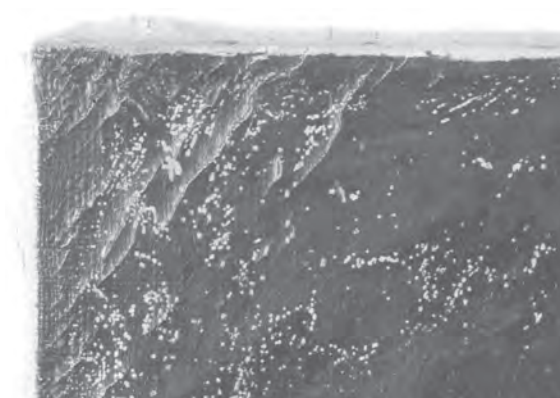
図4 画面左上の剥落箇所修復前

4つ角を中心とした周縁部（特に左辺側）、そして人物の頭部に4方向に分かれた大きな亀裂が発生している。また画面左側にも小さな亀裂が3箇所認められる。周縁部の亀裂は張りしろ部分からつながって発生している。これらの亀裂は地塗り層から発生しており、亀裂は凸状に変形し口が開いている。口の開いた箇所には支持体の麻布が露出している。亀裂の発生は本作の地塗り層の硬さに原因があると考えられる。顕微鏡観察や分析結果から明らかとなった本作の地塗りの組成は、

炭酸カルシウムと膠による水性地である。乾性油を含む油性地やエマルション地に比べ、水性地は柔軟性に欠ける性質を持つ。さらに本作に特徴的なのは、通常の地塗り層に比べ、顔料の含有量が少なくほぼ膠のみで出来ているのではないかとと思われる点である。膠は経年により硬化や脆弱化が進むと考えられ、地塗り層にぱりぱりとした脆い感触を感じる。画面には地塗り層が剥落している箇所は見られないが、張りしろ部分には角の折り込み付近に支持体からの剥落が認められる。亀裂の発生が角付近などの周縁部に多く認められることは、物理的な負荷の大きな箇所に発生したと考えられる（図4）。人物の頭部などに生じた亀裂も、物が当たるなど何らかの物理的負荷により発生した可能性が高い。また地塗り層が露出している張りしろにはやや黄化が認められ、汚れも付着していた。

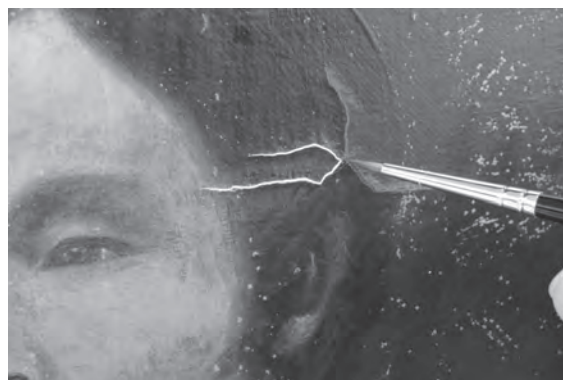
図7 亀裂開口部の充填後補彩

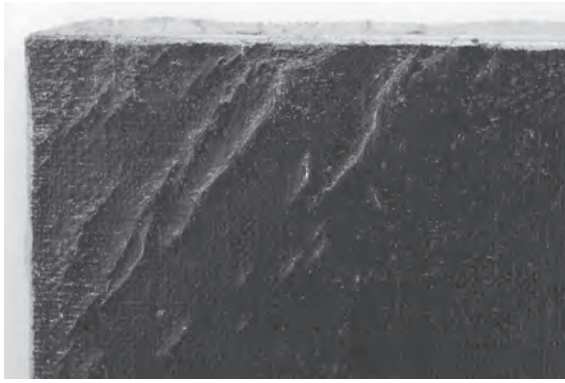
図8 図4同箇所修復後

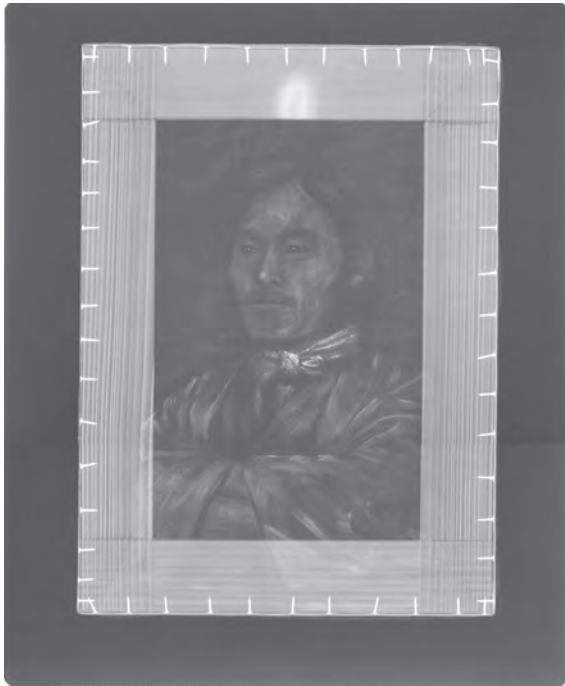
図9 X線画像

加えて、描画についてもX線画像から観察できる顔の明暗表現などに曖昧さが見られることから、本格的には西洋画法を学んでいない者が描いた可能性が高い(図9)。
