渡邊泰三作《えんぶり》の保存修復

長峯朱里 NAGAMINE. akari / 文化財保存修復研究センター嘱託研究員

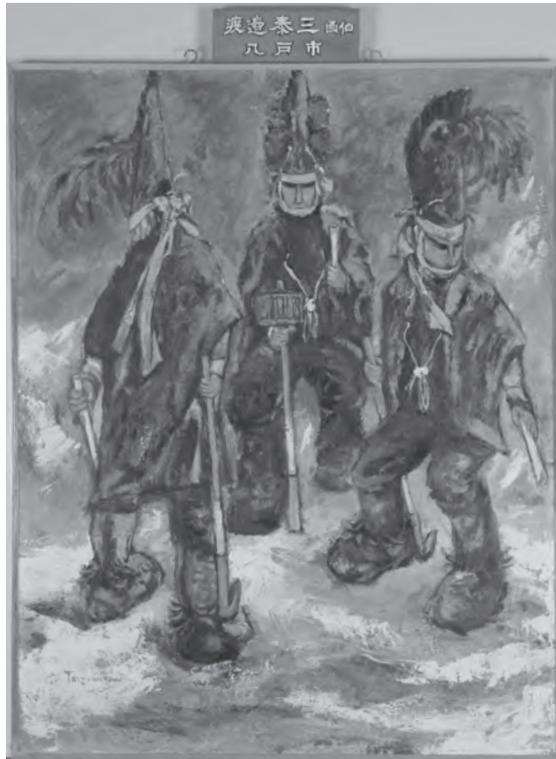
図1. 修復前

仮額、銀縁。絵具が乾ききる前に装着したためか、仮額の内側一部に絵具が付着していた。ガラス・アクリルは無し。仮額を直接作品に釘で固定していたため、作品の一部に変形が見られる。

本作品の絵具層は非常に厚い。筆触は大きく、筆やペインティングナイフを使用し、幾多にも重ね、盛り上げるように描かれている。茶褐色や赤を混ぜた灰色が最下層に塗られ、その上に明るい灰色や白色を用いて立ち上げるように描かれている。基本的に白色を混ぜた不透明色で描かれているが、人物の法被などには透明色が重ねられている。損傷として、ガラスのない仮額にて長年飾られていたため、全体的に埃が付着している。加えて、絵具層の浮き上がりや剥落が多数散見された。亀裂の原因は、絵具が分厚く、キャンバスの柔軟性が高いため、キャンバスの動きに合わず生じたものと推察される。生じた亀裂は絵具層のみで、層間剥離が多く、地塗り層自体に亀裂は見られなかった。また、絵具層の重みから支持体がたわみ、中棧に当たって横方向の亀裂が生じている。上部に見られる背景部分のちりめん皴は、地塗り層か

ら紺、赤味の灰色、エメラルドグリーンと厚く重ねてゆき、最後に薄く油で溶いた緑や茶褐色、灰色を重ねていたため、下層の絵具が乾く前に上層の絵具が乾いたことで生じたものと考えられる。

- ・ 作品の絵具層の浮き上がりが著しく、剥落の危険性が高い。これらを膠水溶液で接着を行い、絵具層を安定させる。
- ・ 本作品は長らく額縁にアクリルが無い状態で展示されていた。これまでに堆積された埃を除去し、作品の鑑賞性を向上させる。
- ・ 仮額から本作品を外し、新調した額に入れ、作品の保管環境を改善する。額の画面側にはアクリル板、裏面には裏板を入れることで埃の侵入・付着や湿度の影響を受けにくくする。
- ・ 本作品の展示方法は、壁にL字金具で固定し、上部はテグスで吊り下げ、浮かせている状態だった。そのため、より安全性の高い新規吊り金具と吊り紐に変える。
- ・ 修復時に使用するものはすべて可逆性のあるものを使用する。

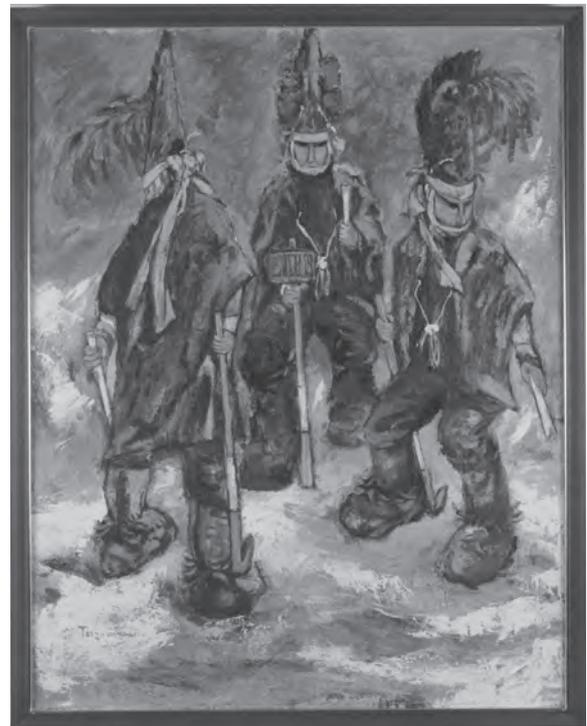
図2. 修復後

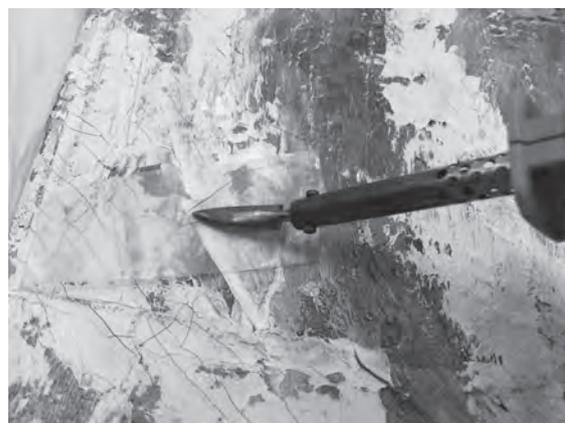
図3 亀裂の接着強化

1. 修復前の写真撮影、状態調査を行った。
2. 額から作品を取りはずした。
3. 亀裂や剥落周囲の絵具層の浮き上がり箇所を膠水を用いて接着強化した(図3)。
4. 画面の埃汚れを精製水と0.2%アンモニア水で洗浄した。
5. 木枠は精製水で洗浄した。木枠の下部分に付着した接着剤痕はミネラルスピリットで除去と、エタノール水溶液で拭き、木枠を消毒した(図4)。
6. 裏面の埃汚れを筆、ミュージアムクリーナー、天然ゴムスポンジで除去した。
7. 亀裂と剥落部に、石膏と膠の充填材を筆で塗布した。乾燥後、メスなどで削り、周囲に合わせて整形した。

8. 充填箇所を、周囲の色に合わせて、水彩絵具とアクリル樹脂絵具で補彩した(図3)。

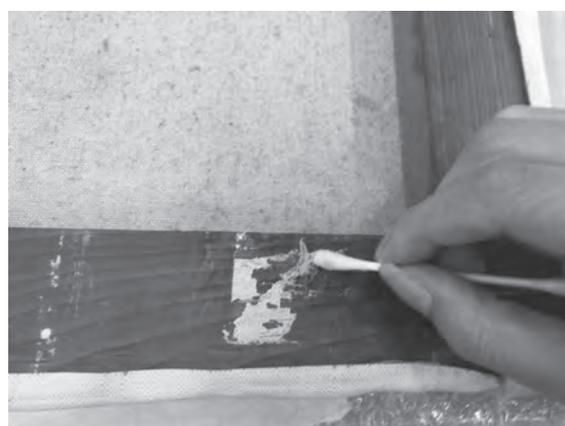
図4 接着剤痕の除去

11. 作者名が掘られた画題に付着していた接着剤をミネラルスピリットを用いて除去した(図4)。
