## 東根市所蔵 武田靖夫作《牧童》の保存修復

米田奈美子 YONEDA. namiko / 文化財保存修復研究センター専任研究員・講師

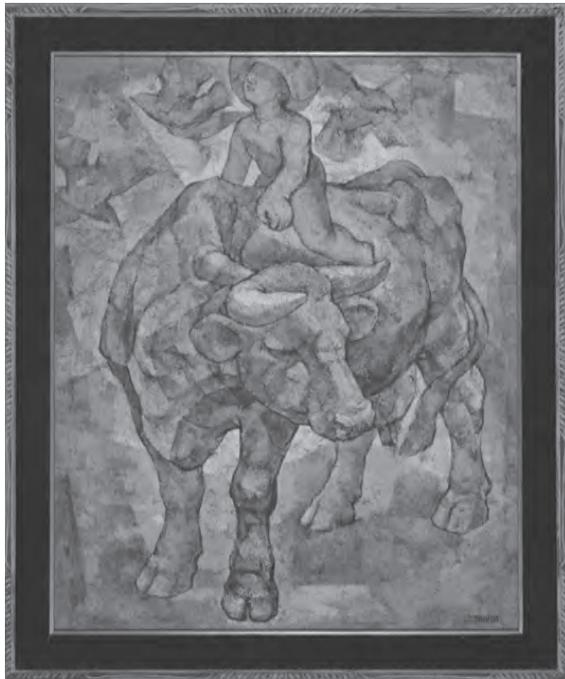
図1. 修復前

全面油絵具での描画で、半透明～不透明の絵具を使用している。様々な幅の筆を用いて絵具が重ねられ、分厚い絵具層となっている。粘度の高い絵具を使用した後、褐色の薄く溶いた絵具を使用するなど、多様な表現方法を取っている。キャンバスの布目を生かし、岩のような凹凸のマチエールを作っている。長年立てられたまま保管されていたため、砂のような粒状の埃汚れが表面の凹凸の上部に溜まっており、全体的に埃の付着が見られる。

全面の亀裂と亀裂に伴う浮き上がりが2～3

mm程度のサイズの剥落が数か所観察された。亀裂は地塗り層も含まれており、絵具層間の固着は強いが支持体との固着力は場所によって弱い。亀裂は乾燥時に発生したものと、支持体の動きによって経年で発生したものの両方がある。牛の角のハイライト部分には、虫糞と思われる付着物と液体が見られた。

絵具層の剥落と共に地塗り層の剥落も見られる。特に四辺の折り込み部分に亀裂と剥落が生じていた。支持体が柔らかいことで固化した地塗り層が割れやすく、固着状態も良くないため、剥落が発生しやすい状態である。

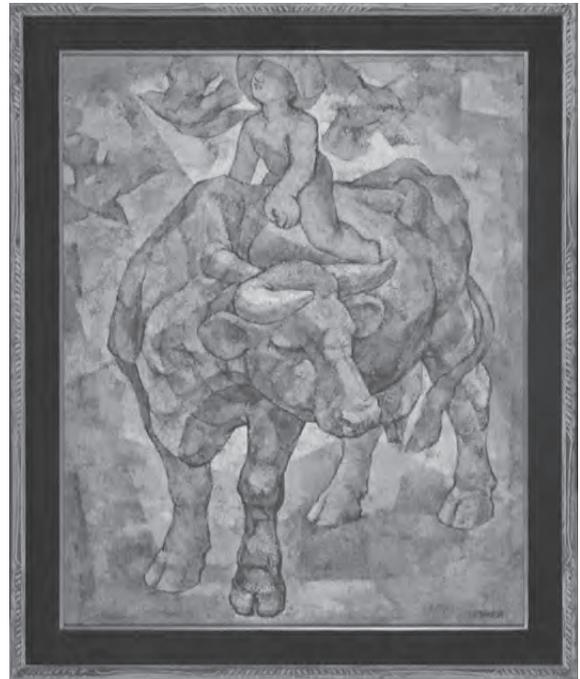
図2. 修復後

作品の亀裂や剥落を接着したことにより、作品の安定性が向上した。画面全体に見られた埃汚れの付着や剥落は、本修復によって画面が全体的に明るくなり、鑑賞性を回復することができた。加えて、作品よりも短かった額の泥足は、高さを調節し裏板を入れ、作品の保管環境を改善することができた。本作は従来の亜麻キャンバスではなく、

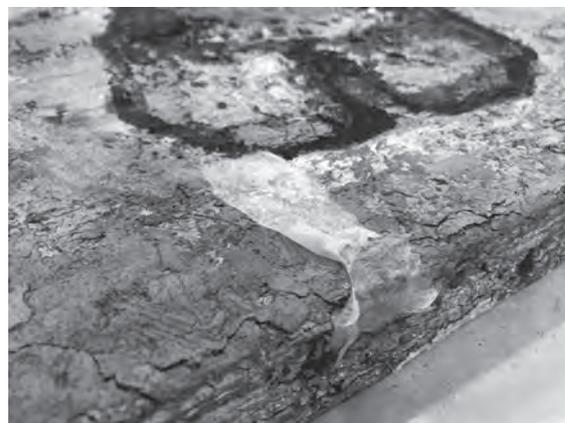
図3 典具帖を使用した亀裂接着強化

1. 修復前の写真撮影、状態調査を行った。
2. 額から作品を取りはずした。
3. 画面の埃・汚れを刷毛を用いてドライクリーニングした。
4. 亀裂や剥落周囲の絵具層の浮き上がり箇所を膠水を用いて接着強化した(図3)。
5. 裏面の埃汚れを筆、ミュージアムクリーナーで除去した(図4)。
6. 亀裂と剥落部に、石膏と膠の充填材を筆で塗布した。乾燥後、メスなどで削り、周囲に合わせて整形した。
7. 充填箇所を、周囲の色に合わせて、水彩絵具とアクリル樹脂絵具で補彩した。
8. 額縁に泥足を作成・接着した(図5)。
9. 額縁にシーリングテープを貼り、入子部分にはフェルトを張り付け、額当たりを緩和させた。
10. ステンレス製T字金具で作品を額に固定した。
11. 新規吊り金具、吊り紐を設置した。
12. 修復後の写真撮影を行った。

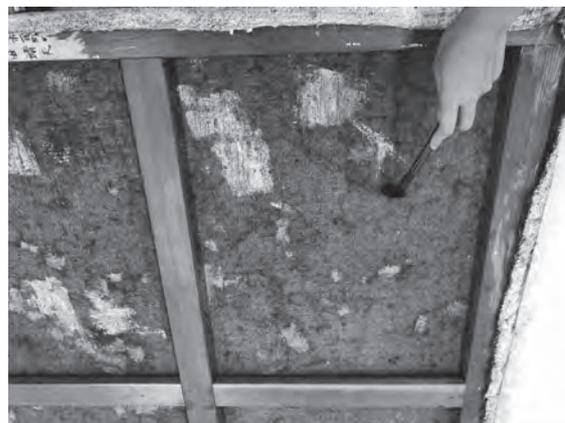
本作は保存箱の無い状態で長年保存されていたため、裏面の埃汚れも著しい。素材のジュートの毛羽立ちが多く、埃を集めやすいところに原因が伺える。支持体の目が粗いため、画面上にも数多く穴として見られ、裏面には地塗り層が滲出している箇所も散見される。

図4 裏面清掃

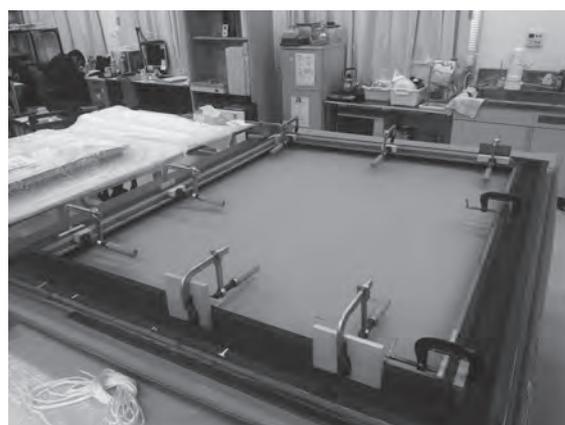
図5 泥足接着
