## 白鷹町所蔵 梅津五郎作《秋》の保存修復

中右恵理子 NAKAU. eriko／文化財保存修復研究センター専任研究員・講師

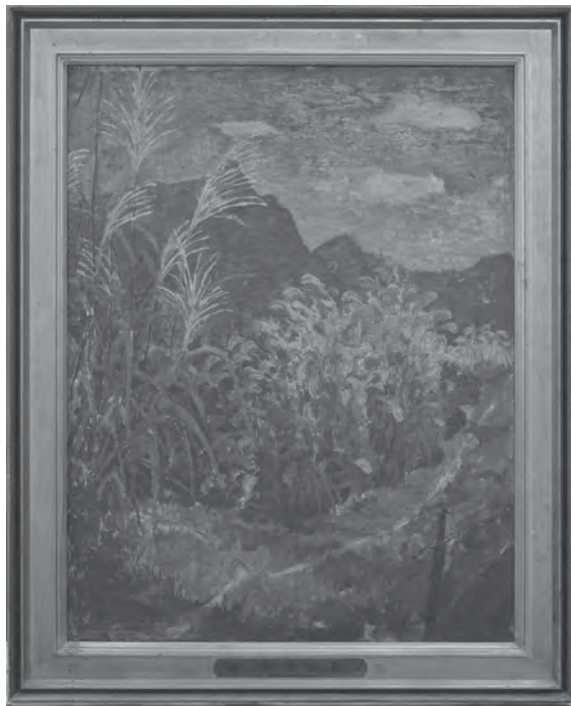
図1. 修復前

ワニスの塗布むらによる光沢の違いが生じている。画面全体に亀裂の発生が著しい。特に空の部分に多く発生している。また、木枠の角に近い画面周縁部に剥落が多く生じている。本作は張りしろにも絵具が塗られているため、木枠の角の折れ部分に負担が生じ、剥落につながっていると考えられる。画面の左上の端近くには亀裂と剥落が密集して生じている。この部分に湿りなどの物理的な負担がかかったためと考えられる。左下角付近に白色の塗料のような付着物が認められる。左上

の山と空部分に2箇所補彩と思われる箇所がある。画面の絵具層の剥落箇所には、支持体の麻布が見えている箇所が多く、地塗り層から剥落していることがわかる。また、張りしろ部分の剥落箇所にもほぼ麻布が見えており、剥落のほとんどは地塗り層から生じていると考えられる。

画面側の上辺左側に幅1cm、長さ3cmほどの破れが木枠の角付近に生じていたほか、画面の下方中央付近に小さな穴が生じていた。ほかに下辺の張りしろの左側に長さ5cmほどのL字型の破れが生じていた。張りしろ部分には、釘穴や小さな破れなど損傷が目立った。支持体の麻布は酸化劣化して、褐色化、脆弱化が進んでいるように思われる。柔軟性がなく破れやすい状態である。裏面には油絵具かワニスが染みて生じたような褐色のしみが多く生じている。また、地塗り塗料のような黄白色の付着物が所々に見られた。

支持体の麻布は波打ち状に変形しており、とくに画面の下方に凹凸の変形が著しく認められる。木枠に張られた状態での緩みが認められ、絵具層が厚塗りのためもあってか、画面の下方に弛みが

生じ、変形につながったと考えられる。木枠の幅に沿った亀裂の発生と変形も認められる。張りの緩みからキャンバスが木枠に接していた状態であったため、木枠に当たって亀裂、変形が生じたと考えられる。

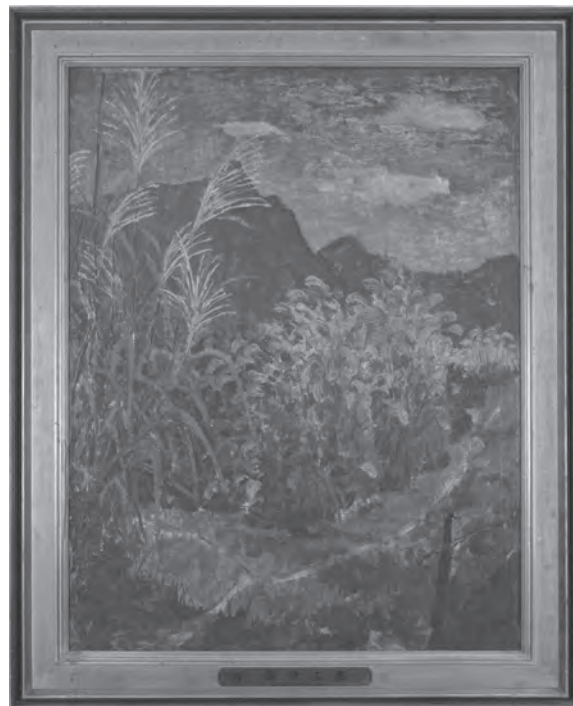
図2. 修復後

画面全体に生じていた亀裂を接着強化し、作品を安定して保存できるようになった。また、支持体に生じていた変形を修正し軽減することができたことで、新たな亀裂や剥落の発生を防ぐことができ、作品を鑑賞する上でも見やすくなった。支持体の破れや穴を補修し、構造的に強化を図るとともに、欠損箇所を充填・補彩することで美観を回復した。

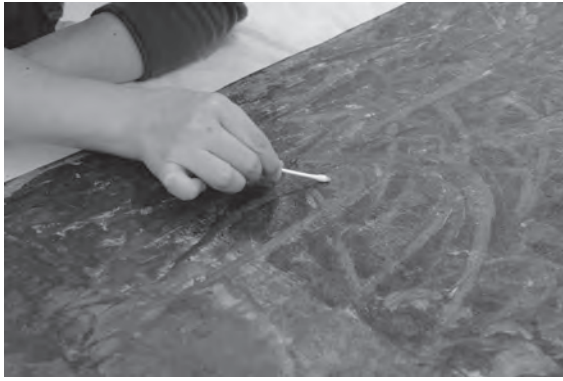
図3 画面洗浄

1. 修復前の写真撮影、状態調査を行った。
2. 亀裂や剥落周囲の絵具層の浮き上がり箇所を膠水を用いて接着強化した。
3. 裏面の埃汚れを筆、ミュージアムクリーナー、天然ゴムスポンジで除去した。
4. 亀裂や剥落周囲の絵具層の浮き上がり箇所を膠水を用いて接着強化した。
5. 側面の埃汚れを精製水で湿らせた綿棒で洗浄した。
6. 画面の埃汚れを精製水で湿らせた綿棒で洗浄した（図3）。
7. 画面の周縁部にポリエステル紙とクルーセルを用いて養生した（図4）。
8. 支持体の変形箇所に、ゴアテックスを用いて裏面から湿りを入れ、画面側からプレスして変形修正を行った。
9. 木枠をミュージアムクリーナー、天然ゴムスポンジで清掃した。
10. 木枠の割れ部分を膠水で接着強化し、欠損部

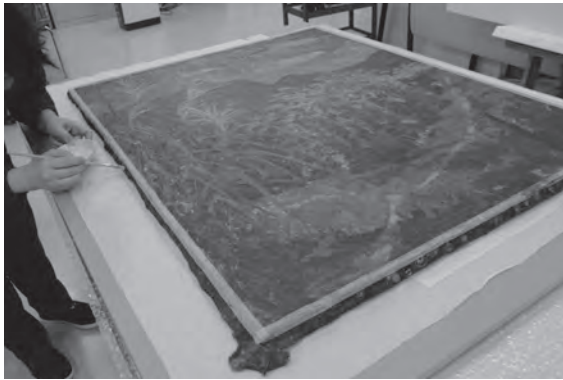
図4 周縁部の養生

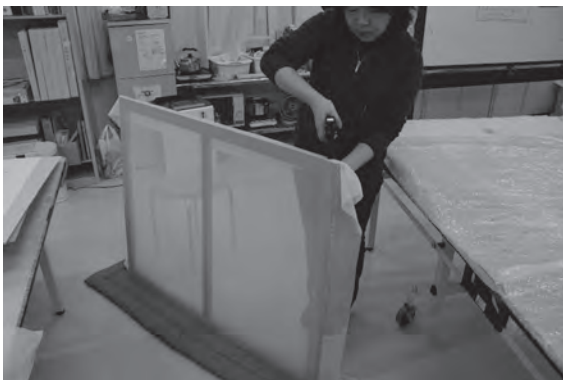
図5 ルースライニング

11. 釘穴を木粉と膠水、メチルセルロースの混合物で充填した。
12. 支持体の補強のため、ステンレス製ステーブルで、ポリエステル布を予め木枠に張り込んだ（図5）。
13. 支持体裏面の付着物をメスで削り、裏面を平坦にした（図6）。
14. 画面の破れ、穴の箇所麻布を嵌め込み、膠水で接着して補修した。
15. 張りしろの破れ箇所に、ポリエステル不織布をBEVAフィルムで貼り補修した。
16. 作品の張りしろ裏面に、麻布をBEVAフィルム接着材で接着し、張りしろを補強した。
17. 作品をポリエステル布の上から木枠に張り戻した。使用可能な釘は再使用し、痛みの激しい釘は新規のステンレス製キャンバス釘に変えた。
18. 絵具層の欠損部分に、石膏と膠の充填材を筆で塗布し、乾燥後メスなどで削り、周囲に合わせて整形した。
19. 充填箇所を、周囲の色に合わせて、水彩絵具とアクリル樹脂絵具で補彩した。
20. ミュージアムクリーナー、天然ゴムスポンジで額の清掃を行った。
21. ステンレス製T字金具で作品を額に固定後、ポリカーボネート板を裏蓋として取り付けた。
22. 強度の高いケブラー繊維の吊り紐を新調した。
23. 修復後の写真撮影を行った。

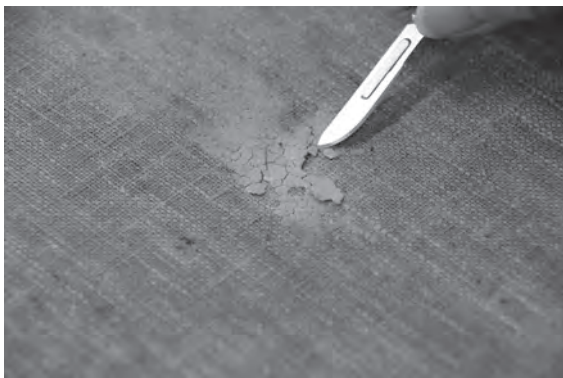
図6 付着物除去
