文化財保存修復研究センター紀要

令和元年度 文化財保存修復研究センター紀要

東北芸術工科大学 文化財保存修復研究センター

令和元年度 修復・調査研究一覧

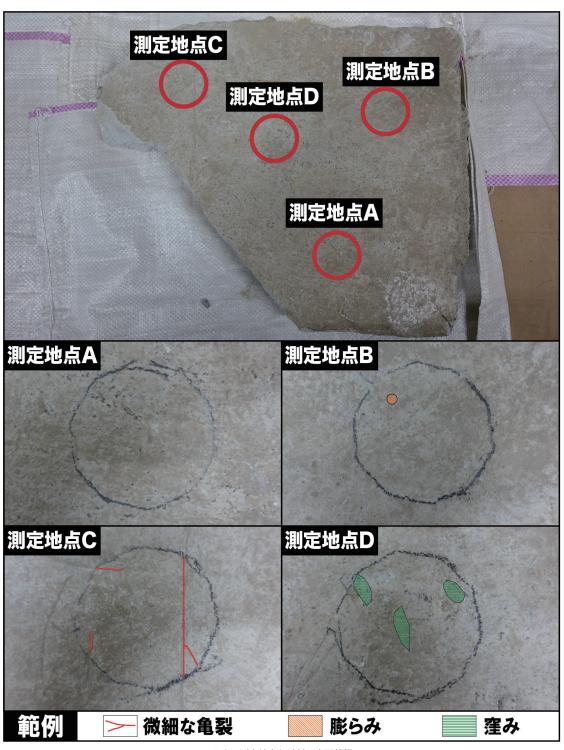
本実験ではミニディスクインフィルトロメーターを用いて石材の透水係数を測定し、基準値と どのくらい誤差が生じるのか明らかにすることを 目的としている。測定地点は現場で測定することを想定して、石材表面の状態が異なる4箇所の測定地点を設定した(図6)。測定地点Aは表面状態が良好で、測定地点Bは一部鉱物によって表面に凹凸がある。測定地点Cは微細な亀裂があり、測定地点Dは欠損のため窪みが生じている。

図6. 測定地点と試料の表面状態

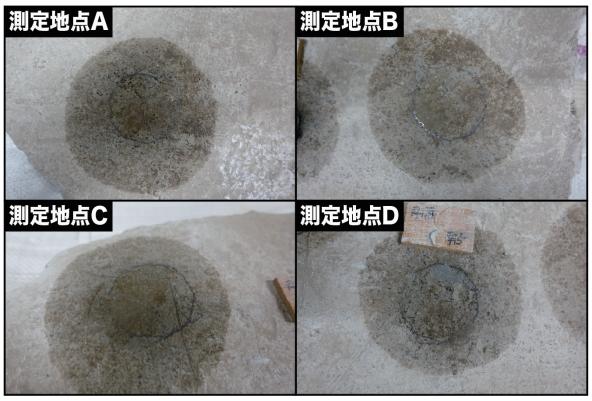
測定終了後に撮影した写真で、黒い円は測定地点でどのように水が浸透していったのかわかる(図8)。測定地点Aは他の地点と比べて、測定地点を中心に綺麗な円になっていることから、浸透するのに比較的ばらつきが少ないことがわかる。以上の結果から浸透速度のばらつきが少ない測定地点Aに関しては他の地点と比べて正確に透水係数を測定することができたと判断できる。また、A以外の地点で浸透にばらつきがみられる事やAと比べてCとDの透水係数が低い原因として石材表面の損傷状態が関係していると考えられる。

図8.1回目の測定後の浸透度合いの様子

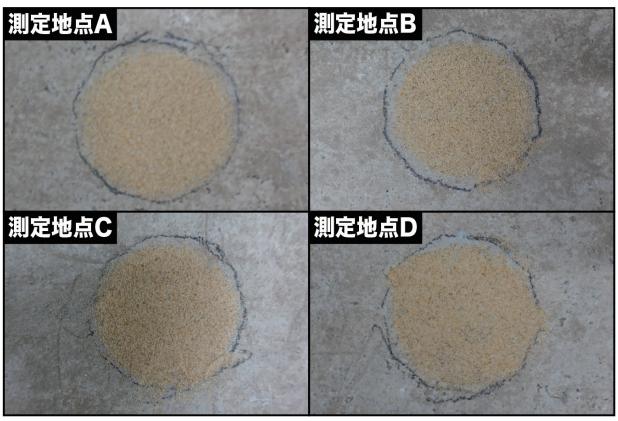
図9. 各測定地点に豊浦珪砂を散布した様子

る。硅砂などの砂は透水性が高いため、ある程度 の量であれば、それほど分析データに影響を与え ることはない。したがって、本実験では石材の表 面状態が良好ではない場合、砂を石材の表面に散 布することによって数値の誤差を解消することが できるのか明らかにするため、測定地点に豊浦硅 砂を散布して測定を行なった(図9)。

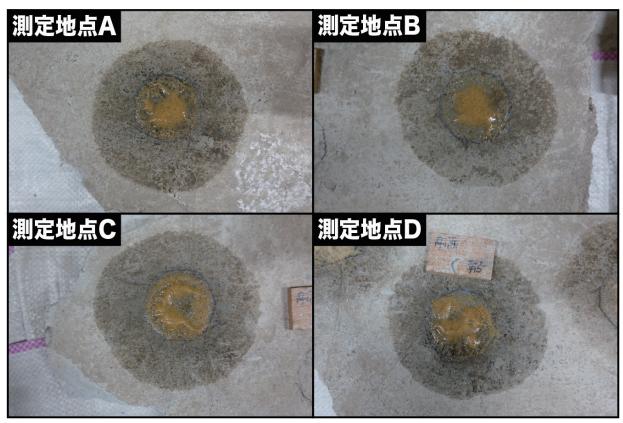
1回目の測定はすべての測定地点で透水係数が 基準値と同じ数値を示した(表 4)。また、測定 後の写真を見てみると豊浦硅砂を散布することに よって、ばらつきがなく浸透していることがわか る(図10)。しかし、測定地点Dの2回目の測定 に関しては透水係数が大きく異なった。この原因 として考えられるのが表面の損傷状態と豊浦硅砂 の散布量の違いである。測定地点Dは石材表面に 欠損部があることから、豊浦硅砂を比較的、多く 散布した。散布する際に量を調節するのが難しく、 他の地点より測定する度に豊浦硅砂の量が異なる ことが影響していると考えられる。以上の結果か ら表面の損傷状態がそれほどひどくなければ、砂 を散布することによって浸透速度のばらつきを制 御でき、透水係数を測定できることが明らかと なった。

図10. 豊浦珪砂を散布した1回目の測定後の浸透度合いの様子

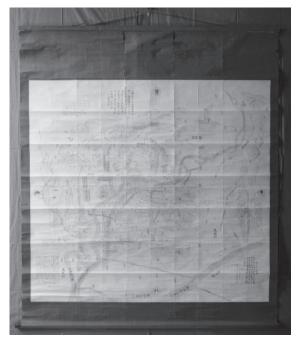
図1. 修理前(表)

本作品はかつて絵図として折り畳まれて使用・保管されていたものを後に紙表装で掛軸装に仕立てられたものと思われる。絵図としての折り畳み跡が縦折れ、横折れの損傷として本紙全体に見られた。経年変化及び保存環境により表装部分の紙が痛んでおり、欠失、折れ、裂けなどの損傷が確認できた。また、軸首(右側)が外れていて別に保管されていた。掛け紐は釘で打たれた状態で固定されていたため釘周辺に錆跡が残り変色が見られた。本紙裏面は経年劣化により接着剤の脆弱化から部分的に糊浮きが確認された。
