ICCP-Bulletin 2022

受託事業報告書

令和4年度 修復・調査研究一覧

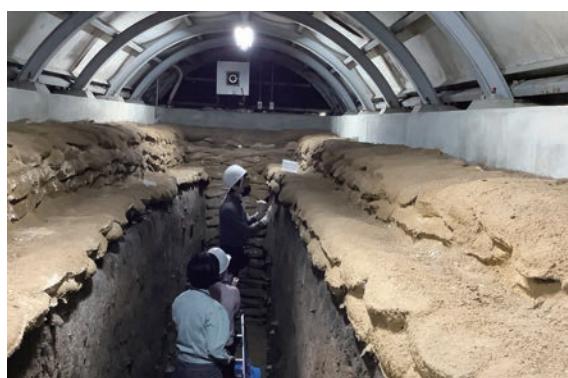
写真2 空隙調査の様子

遺構表面の浮き上がりや表面近くでの表層剥離、あるいは遺構内部に空洞や隙間が生じているのではないかという懸念から、ファイバースコープ等を用いた調査を実施した（写真2）。

まず、遺構表面近くの空隙調査の結果、南盛土遺構表面下に明らかな空隙は見つからなかった。ただし、遺構土は全体的に間隙が多いことがわかった。このことから、乾燥時と湿潤時で遺構土中の水分量が変化することで表面に浮き上がりを感じるのではないかと推察される。

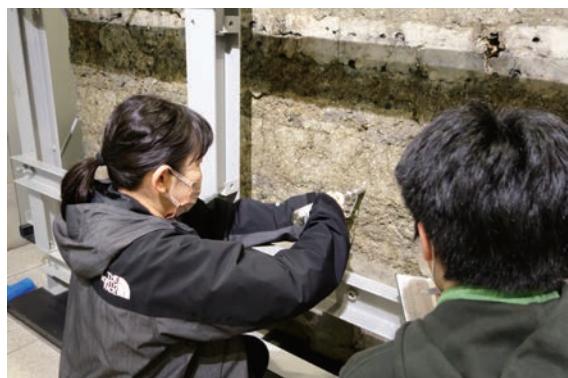
写真4 試験体での強度試験の様子

試験体ブロックは堤体と同様にPEGで保存処理されており、今後の保存手法を検討するうえで、実際の堤体では難しい調査を代用して実施することが可能である。昨年度に引き続き堤体の強度を評価する目的で、この試験体ブロックを対象として、針貫入試験機による表面の強度分布を測定した。試験体ブロックの表面に確認できる各時代の層は物性が異なる土質と考えられる。針貫入試験

には、丸東製作所軟岩ペネロ計SH-70を用いた（写真4）。

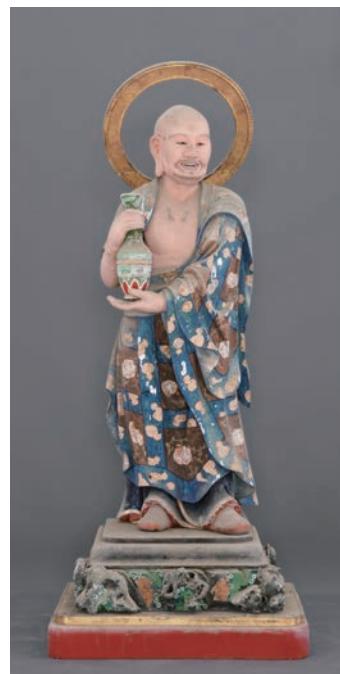
▲修復前 十大弟子7

銘文本体「百六十四」「□（丸に右重ね違い鷹の羽の印）」、光背「百六十四」、岩座「百六十四」「鳴」「寅ノ七月十日□（前？）ニ」「百六十四」「金□（一）□（四）両也」「□（丸に右重ね違い鷹の羽）印」、框座「百六十四」「鳴」と記される。

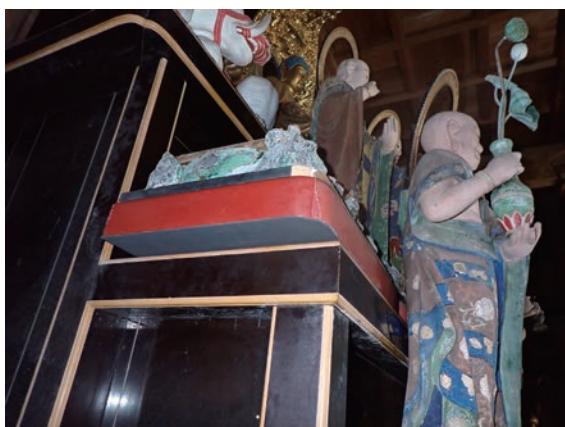
修復後、上段に十大弟子像6体並列すると両端2体の框座が15cmほど須弥壇幅より外側へはみ出す（須弥壇中段幅は6体分の台座幅合計よりも狭い）ことが判明した。戦前に販売されたとみられる五百羅漢堂須弥壇の様子の絵葉書からも、台座が須弥壇の両側にはみ出す様子がうかがえた。さらに下段の両端2体については、台座の正位置に像を立たせた場合（台座は箱状の部材を複数層状に重ねる構造で、修復では各段同士を取り付ける場合に像も含めた全体のバランスに配慮して位置をきめる）、本体が中段の立ち上がりに接触し設置

▲須弥壇中段十大弟子台座がややはみ出す

できないことがわかり、須弥壇寸法に合わせて再調整することとなった。

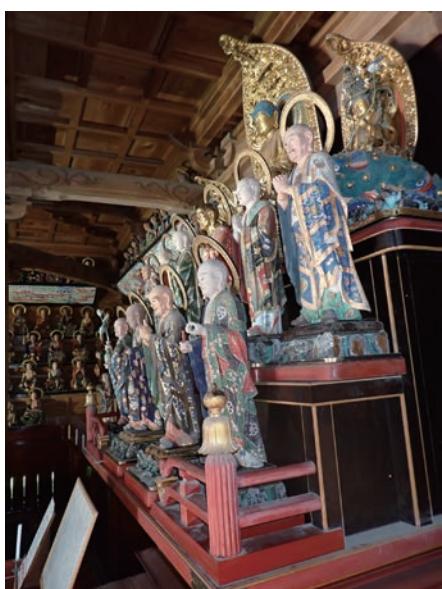
さて、十大弟子像を安置する須弥壇は10体の像を余裕もって設置できるとは言い難い寸法であることが明らかになった。五百羅漢堂の須弥壇には、上段に釈迦如来三尊像、中段に十大弟子像6体、下段に十大弟子像4体を並列で安置する。

▲須弥壇下段高欄内の台座は他と比べて奥行き狭い

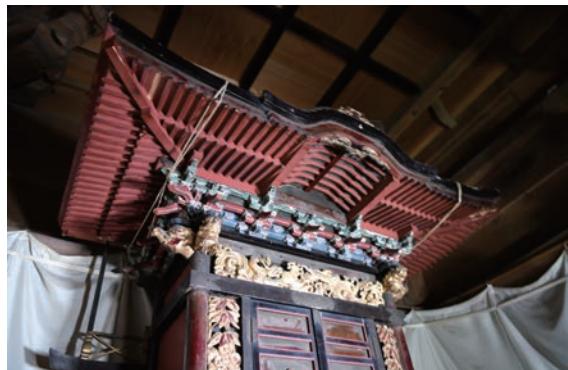
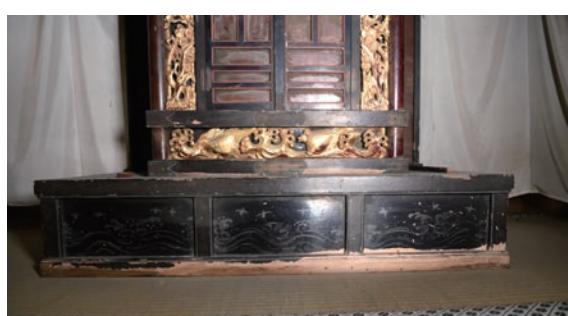
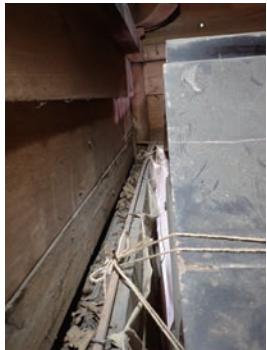
▲建物と屋根を紐で固定

基台や胴部の寸法に比較して屋根が大きく、さらに支える柱の位置が内側にあるため、屋根自体の重量によって前傾していた。また屋根と胴部をつなぐ部材が破損し、そのままでは屋根が前に落下するため、厨子を安置する建物の内壁と厨子を紐で括り保定していた。

- 御神体の安置が安全にできない
- 基台・胴部の寸法に対して、屋根が大きい
- 屋根と胴部の接合面積が小さい
- 基台内部に上部重量を支える構造が不足
- 屋根が前傾し落下の恐れがあった
- 表面漆塗の摩耗や剥落
- 部材の脱落や破損

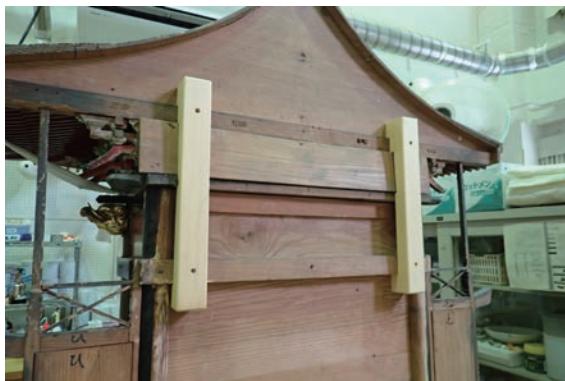
▲屋根と胴部を背面外側から別材で接合

これまで屋根と胴部は、細い鉄釘や竹釘を併用して接合していた。ただし、この接合方法は経年と過去の屋根移動のために双方が破損して接合が緩み、用をなしていなかった。本修復で、屋根の大きさに対して双方の設置面積が狭すぎることが判明した。そこで屋根と胴部とを背面外側から別材を用いて接合する新たな構造材を作成した。屋根と胴部の接合材は、背面の凹凸に合わせて切削した木材を屋根と胴部を跨るように設置し、ステンレス製の木ネジで固定した。屋根の設置位置は〈2〉で設置した柱によって定めた。

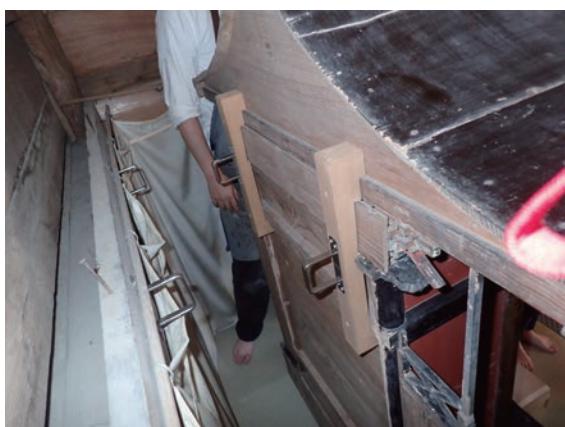
▲建物と厨子に金具を設置

本修復によって屋根の前傾と落下は改善したものの、基台に対して屋根が大きいことには変わりがない。そこで安置場所での転倒対策として、厨子と厨子を安置する建物との両方にステンレス製の金具を取り付け、これらをカラビナでつなげた。

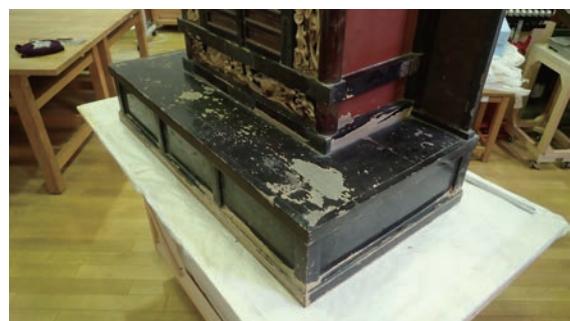
▲基台補彩前

基台の漆塗が経年によって剥落し、木地が露出する部分がみられる。他、小材の脱落・漆箔・赤色系漆塗や彩色に摩耗はみられるものの、状態は良好といえる。屋根上には塵埃や虫糞等が積もる。

視覚的なダメージとして大きかったのは、基台の漆塗が剥落し、木地が露出していた点であった。黒を基調とした漆塗の中に、白茶の木部が所々露出して目立つため、この部分に対して補彩することで回復をはかった。露出した木部にのみ、アクリル絵の具を使用して捕彩を行った。

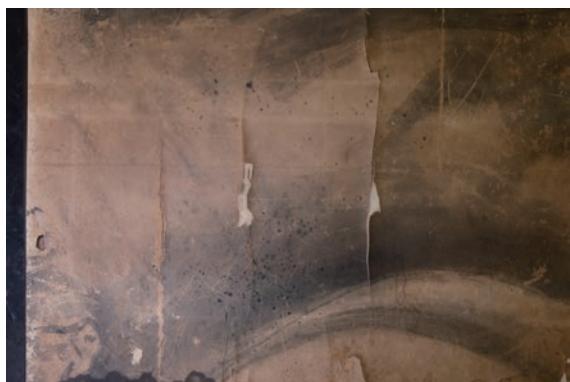
図34. 破れ_修理前

- ・破れ・裂け
本紙全体に物理的な損傷である破れ、打突、裂けが著しく生じていた。
- ・滲み
本紙全体的に水害だと思われる水シミが生じていた。特に向かって右側の4枚目は横の柱に沿って縦側、7枚目の下部に水シミが著しく生じていた。
- ・付着物
襖全体に虫糞やクモの糸が付着していた。
- ・汚れ・変色
本紙全体的に茶変色していて、向かって右側の4枚が何らかにより一部白く脱色していた。
- ・その他
本紙裏面は本堂を中心に向かって右側の4枚は、下貼り紙（文書）がそのまま露出しており、左側の4枚は文書の上に白く絵具が塗布されていた。両側とも物理的に衝撃により打突、擦れ傷が生じていた。
- ・縁
経年劣化により下地と縁の伸縮により縁との間に隙間ができていた。また、縁には汚れや虫糞などの異物が著しく付着していた。

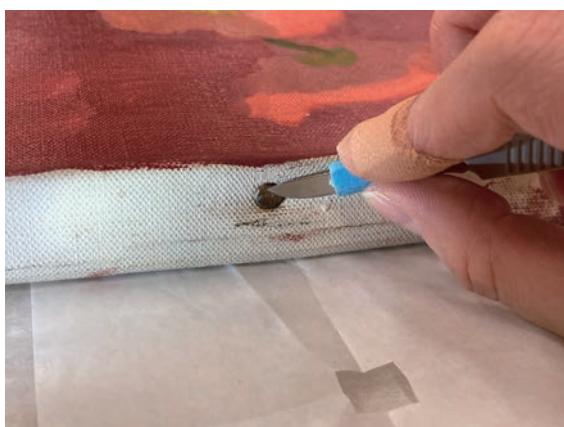
図11. 釘の錆除去

絵具層の固着は良好で、全体的に亀裂や浮き上がりはみられないが、花の茎の描画部分に一部剥落している箇所がある。右下に黒カビのような1mm程度の黒点がみられ、右上に白色の泥のような付着物がある。上辺側面に茶褐色のシミが散見される。木枠に僅かな反りが生じているが画布にたわみや変形はみられない。画布を木枠に固定している釘に錆が生じており、画布が腐食して釘穴が拡がっている箇所がある。全体的に塵埃で汚損している。
