ICCP-Bulletin 2024

# 受託事業報告書

令和6年度 修復・調査研究一覧

# 三内丸山遺跡大型掘立柱建物跡保存処理業務

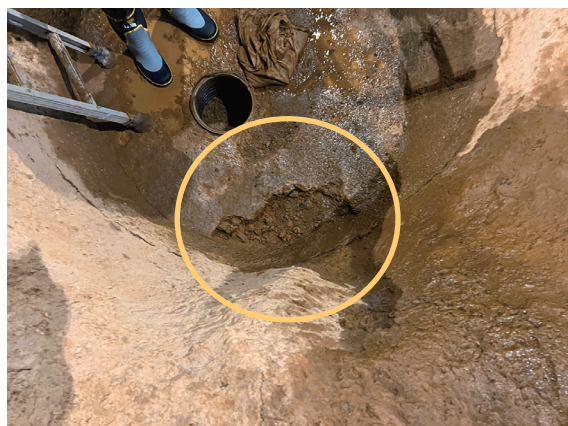
Fig.1 柱穴底面および壁面の破損

柱穴の底面では過去に処置された硬化土(擬土)の亀裂および破損が進行していた (Fig.1)。これはポンプの不具合によって湧水を効果的に取り除けないことから擬土が破損し、下地層の砂利が露出したものである。

柱穴底面および壁面に生じていた擬土の破損については、委託者から提供された土で補填し、押し固める作業を行った。補填個所と周囲の擬土との高低差がないよう平滑に整えた。

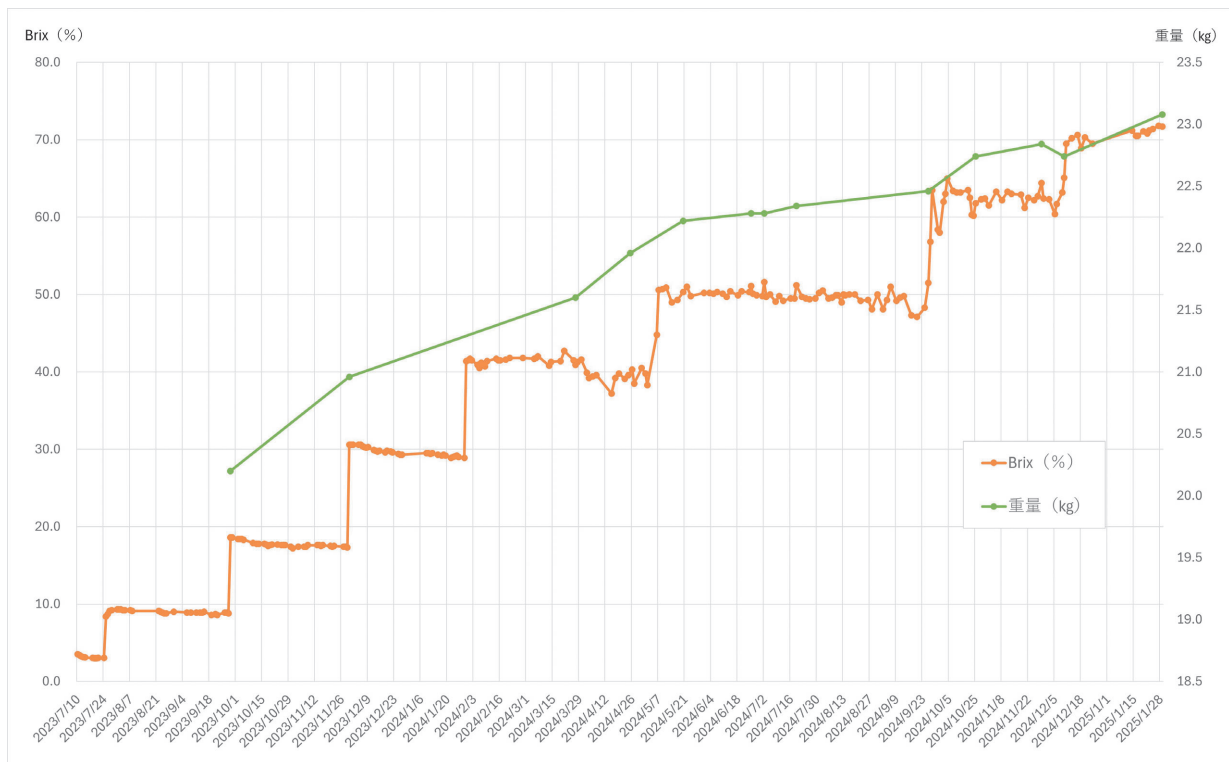
Fig.1 木柱大 含浸処理溶液の濃度変化

分が外に溶出することに着目し、含浸処理溶液の濃度を測定、その挙動（濃度の低下）を把握することにした。具体的には、含浸処理溶液を一定量に保ち、その濃度を測定した。Fig.1・2はその記録で、含浸処理溶液の希釈が恒量化することが読み取れる。含浸の進行はこの方法で推定することにし、重量測定は濃度を上昇させる際など最小限に抑えた。

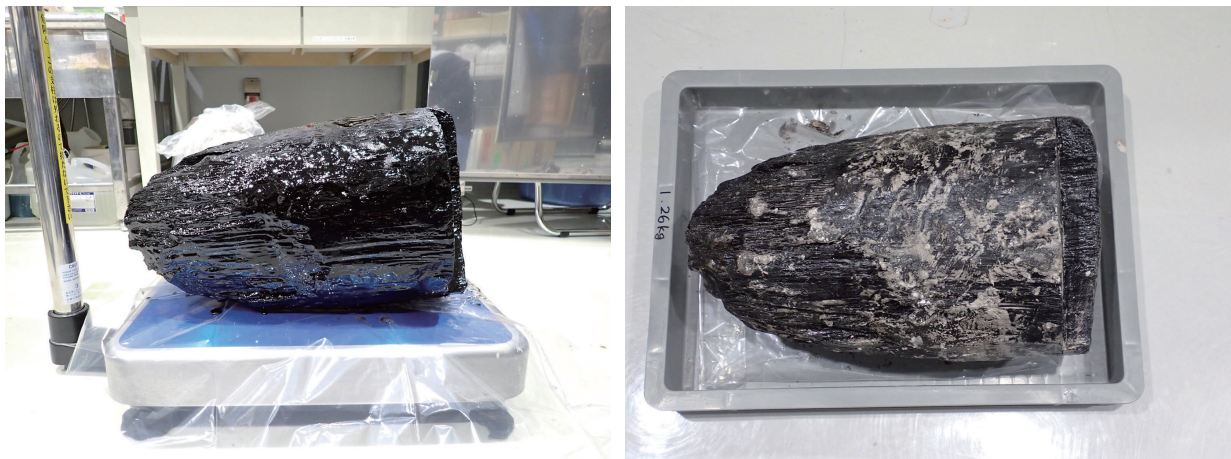
Fig.3 木柱大 左：取上げ直後（2025年1月29日）、右：2025年2月10日

木柱大小共に2024年12月前半には70%Bxに達した。その後、1ヶ月ほど含浸処理溶液濃度を測定・観察し、2025年1月29日に含浸処理工程を終了した（Fig.3・4）。

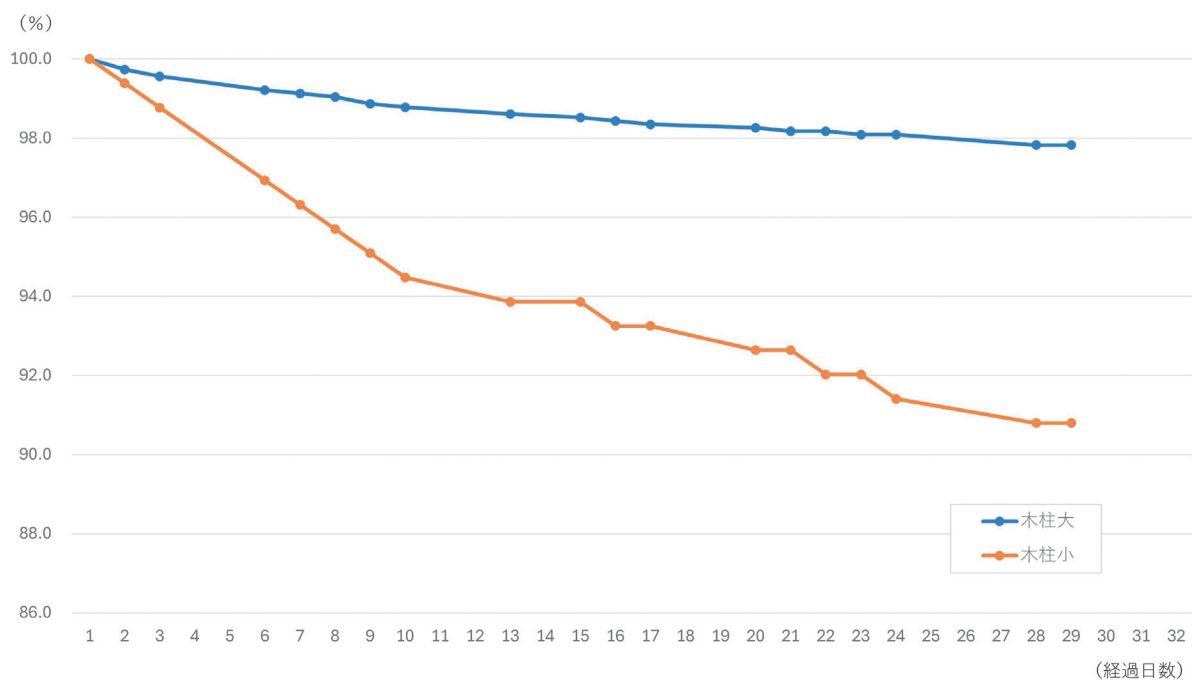
Fig.5 固化工程の重量変化

含浸処理溶液から取り出した直後に重量を測定、以後、固化に伴う水分の蒸発による重量の減少を測定、観察している（Fig.5）。

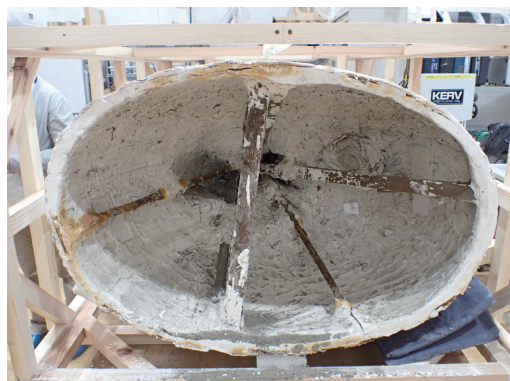
図6 丸棒と番線の錆と損傷（像底）

地山は構造を補強するために周縁と中心を結ぶ形で鉄の丸棒が配され、周縁部には鉄の番線が廻されている。この鉄の丸棒と番線に錆が生じ、損傷している（図6）。そのため、まず錆を除去して防錆剤<sup>2</sup>を塗布した（図7）。その後に、錆によって生じた周縁部の欠損箇所を充填剤で

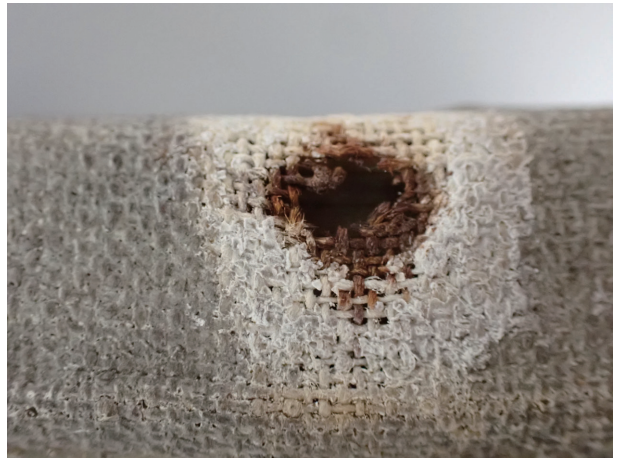
図10. 釘の錆による腐食

キャンバス裏面の左上部に大きな水性の染み跡がある(図9)。染みは上方から下方に向かって広がったように見える。さらに、下方により小さな染み痕が生じている。冠水による影響によるものか、上辺の釘の錆が著しく、釘の頭が取れている箇所も認められる(図10)。釘の錆による腐食で釘穴が拡大し、上辺は木枠からキャンバスが外れ、キャンバスそのものが縮んでしまっている(図5)。

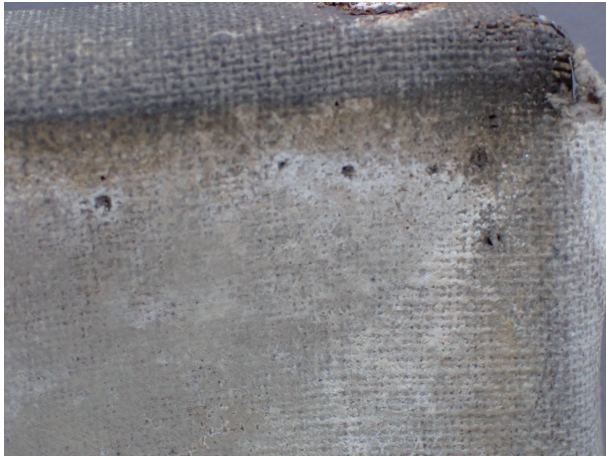
図11. 上辺右上の剥落箇所

冠水したと考えられる上辺沿いには、地塗り層や絵具層が脆弱化したような箇所が見られる(図11)。上辺のキャンバスが木枠から外れてしまったことにより、キャンバスには大きく変形も生じているが、上辺以外は絵具層の固着状態は比較的良好である。キャンバスのゆるみのために、木枠の内側の角にキャンバスが接して変形する「木枠当たり」が生じており、左右上部の凸状の変形箇所に剥落が認められる。画面にも汚れが顕著に付着しており、所々に虫糞の付着がある(図3)。

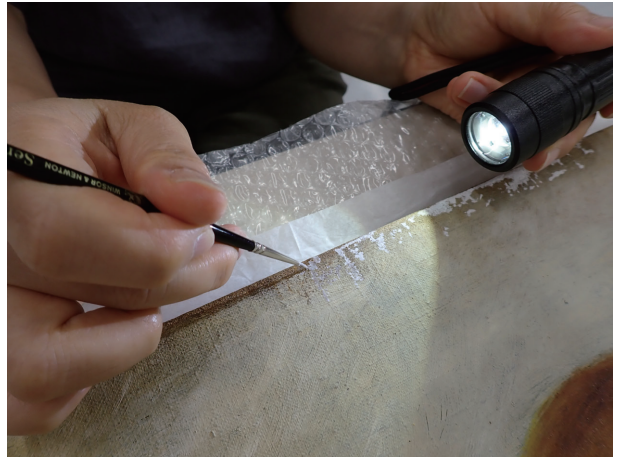
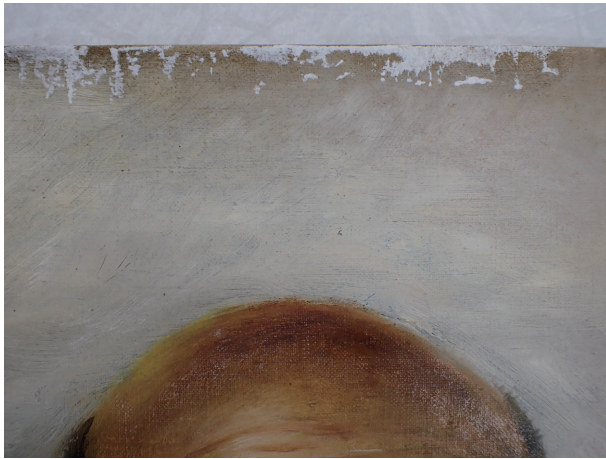
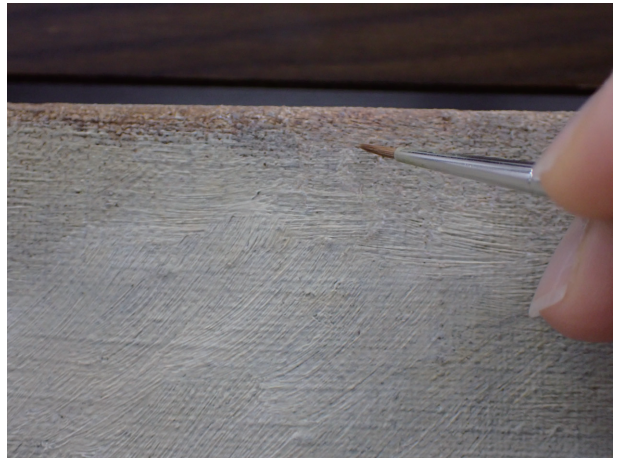
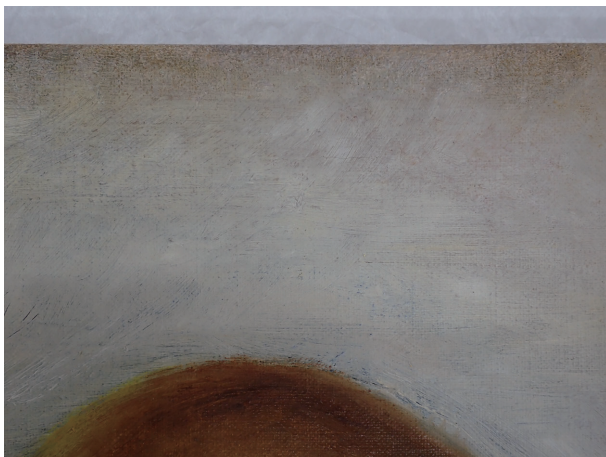
図22. 絵具層欠損部の充填

図23. 欠損部の充填後

図24. 充填箇所の補彩

図25. 欠損部の補彩後

11. 絵具層の欠損部に石膏と膠による充填剤を充填し、整形後、周囲の色に合わせて水彩絵具で補彩を行った(図22~25)。
12. 新規の額に作品を収めた(図26)。
13. 処置後の状態を撮影し記録した(図2、4、6、8)。
14. 修復報告書を作成した。

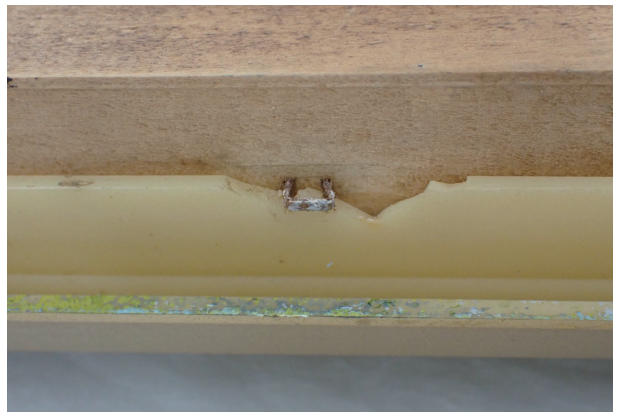
図44. 入子の破損箇所

ガラス板にはカビ跡および汚れの付着が著しい。カビはガラスの内側、マットの前面にも生じている。マットの内側の金色の縁部分（入子）はプラスチック製で、作品はV字型のプラスチックの縁にのり形で額装されており、不安定である。このプラスチック部分は泥足の木材の内側に金属のU字型の留め具で固定されているが、留め具周囲のプラスチックが欠け、左上角部分が外れかかっている（図44）。また上辺左端部分の泥足の木材がマットの板と接合不良を生じている。

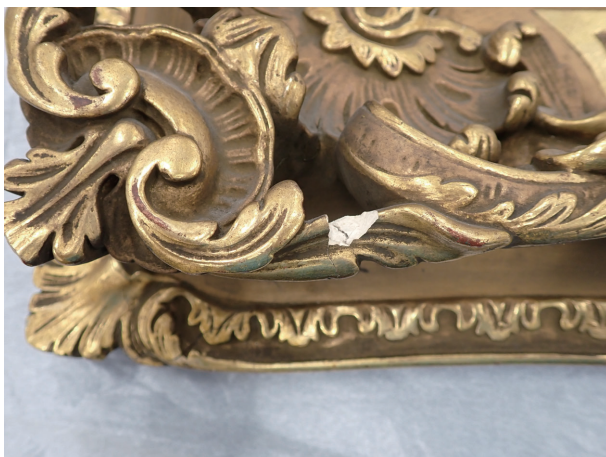
図17. 額のレリーフ装飾の欠け

額前面のレリーフ部分に剥落が生じている（図17）。剥落はとくに下辺側に多く発生している。また前面および側面に亀裂も多く生じている。欠損箇所の一部には補彩が施されている（図16）。また、レリーフの凹部に蜘蛛の巣が付着している（図15）。額の裏面は、特に泥足と周縁部の縁、角の補強材などの出っ張っている部分に擦れ傷、引っかき傷、また、左上に白色塗料の付着、右上に油性の染みがある。泥足と周縁部の縁の内側にはカビと思われる付着物も見られる。また、上辺の補強木材の内側など計3箇所に虫の卵と思われる付着物が認められる。額の基底材の木材には経年による歪みが生じ、4つ角部分に段差が生じて

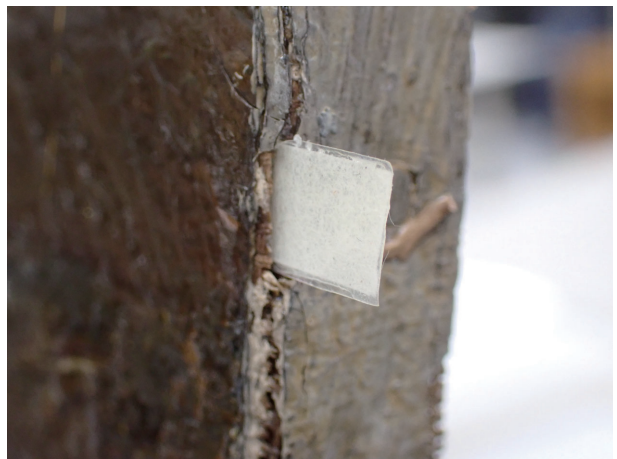
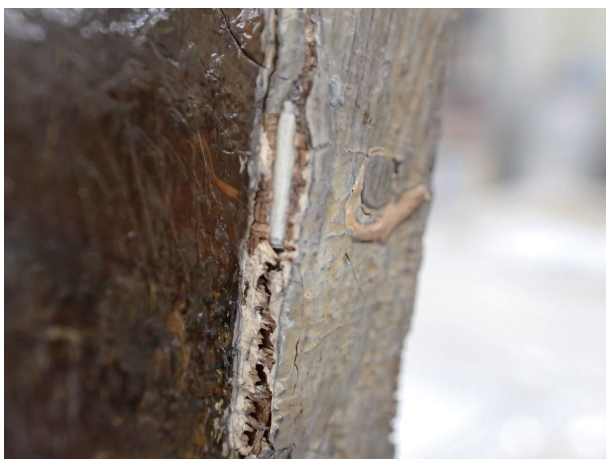
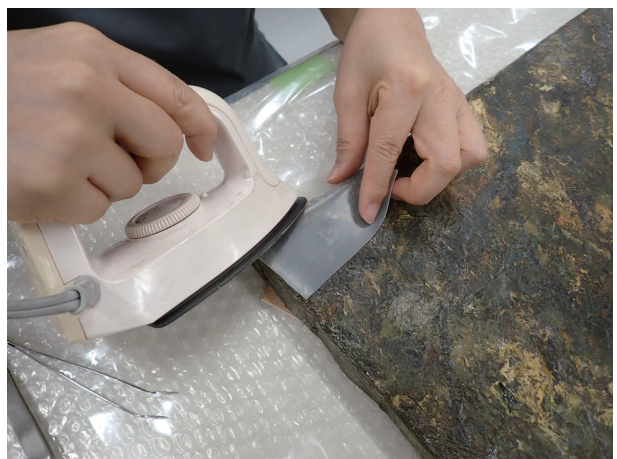
支持体には張りに緩みが生じ、部分的に変形が生じている。変形が生じている箇所は絵具層がとくに厚く塗られている箇所（主に白色部分）と対応しており、絵具層の厚みの影響から、画面側に膨らむような変形が生じている（図7）。右辺の上部と左辺の下部の木枠の角に接した箇所にそれぞれ20～30mm程度の破れが生じている。裏面全体に汚れが著しく付着しており、上辺の側面にも埃が著しく堆積している。支持体裏面や木枠に所々油性の染みが見られる。木枠には額に固定していた釘の凹み跡、白色塗料の付着が見られる。

9. 画面と側面の埃汚れを、精製水および2.5 w/w%クエン酸三アンモニウム水溶液を含ませた綿棒でクリーニングした（図25～27）。
10. 右辺上部と左辺下部の画面端に生じた支持体の破れ箇所に、楮氏を合成樹脂で裏面から接着し補修した（図28～30）。
11. 絵具層の欠損部にウサギ膠とボローニャ石膏を混合した充填剤を用いて充填し、周囲の画面の高さに合わせて整形後、水彩絵具、修復用アクリル樹脂絵具を用いて周囲の色に合わせて補彩した（図31～33）。
