ICCP-Bulletin 2025

# 受託事業報告書

令和7年度 修復・調査研究一覧

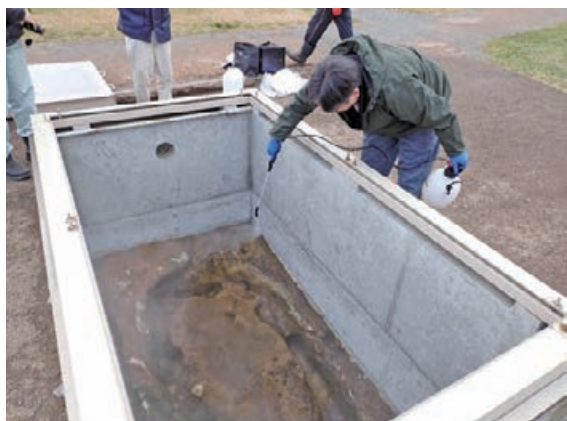
Fig.2 強化処理作業（OM10噴霧）

三内丸山遺跡で現在露出展示している遺構や出土土器の土層などは、極度の乾燥と湿潤を繰り返し、経年劣化により極めて脆弱な状態にある。オリジナルの土質自体が非常に脆弱であるため、ひび割れや剥落箇所に対して単に接着剤や補填材を用いるだけでは根本的な修復にはならない。接着剤の強度にオリジナルの土壌が負けてしまい、再剥離や周囲の崩壊（接着剤の部分だけが壁のように残る現象）を招くリスクがあるためである。このため、接着・補填作業に先立ち、まずOM10（土壌・岩石硬化用強化剤）を噴霧や塗布などにより対象遺構の内部に十分に浸透させ、土粒子同士を化学的に結合させる「強化処理」の措置を優先して実施した（Fig.2）。強化剤が土中の水分等と化学反応を起こし、完全に硬化するまでには10日か

ら2週間程度の養生期間（通風を行い、水濡れを防止）が必要となるため、連続して補修作業を行うことは困難である。また、最も危険な状態の箇所を詳細に観察したところ、既に擬土による補填・整形が施されており、その補填部分に亀裂が入っていることが確認できた。次年度以降、当該箇所の経時変化を確認し、対処することとした。

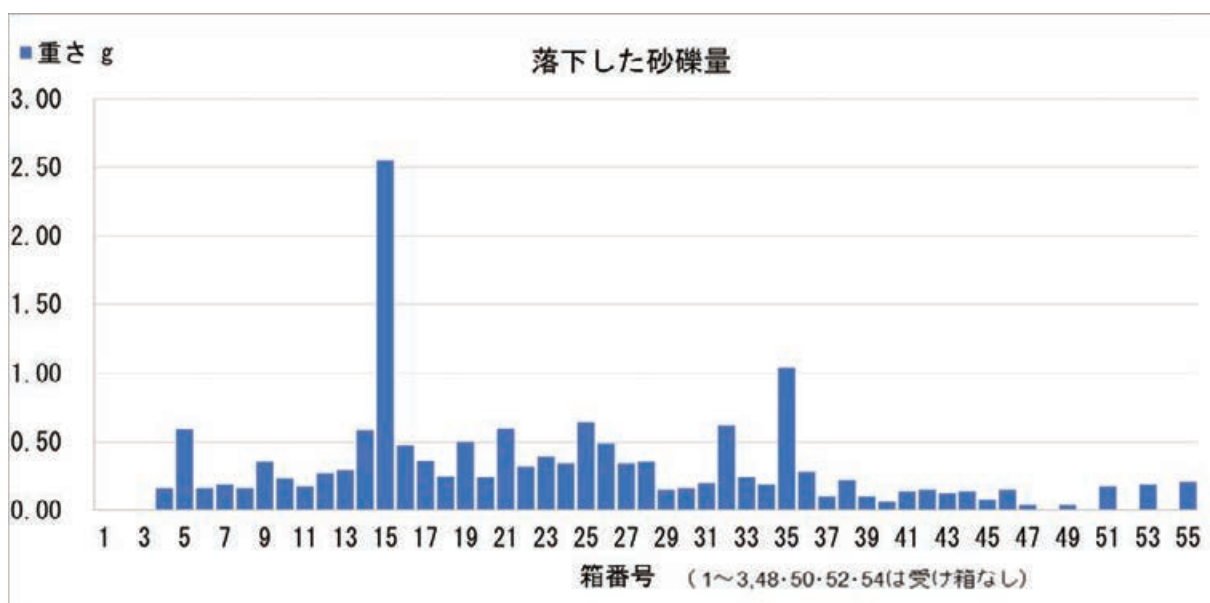
図6 堤体から落下した砂礫量

本年度より、堤体展示面から脱離・落下した砂礫等を回収し、その形状、重量および落下位置等を記録する「堤体展示面脱離試験」を開始した。本試験は、堤体の保存状態を把握することを目的とする。なお、本試験で回収した砂礫は、堤体に含浸されたPEGの劣化状態を把握するための調査・分析に用いた。

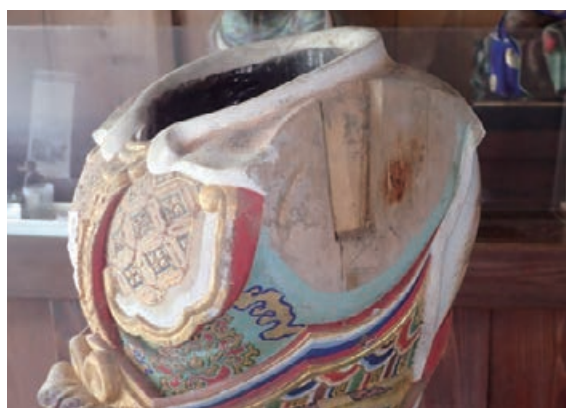
図10 広目天体部 左腕を設置するホゾ組

広目天像は頭部・両腕・天衣、多聞天像は頭部・天衣の取り外しが可能な構造をとっていた。四天王像は羅漢像と比較して大型の立像で、甲冑などの装飾が多く、袖や裙が大きく張り出す形をしている。頭部をはじめ、腕や天衣など動きの大きい部材を、像が完成した後で着脱可能な構造（図10）とした理由を推測してみると、京都から山形への輸送を考慮して、分解することで運搬の負荷を軽減し、部材の破損を回避する意図を感じる。2体とも挿首と体部側の挿し込み部分は、胎内であるにも関わらず黒漆を塗って仕上げ、また広目天像は挿し込み位置を決める溝が挿首背面に切られ（図11）、体部側に溝形に合わせた角材が取り付けられていた（図12）。

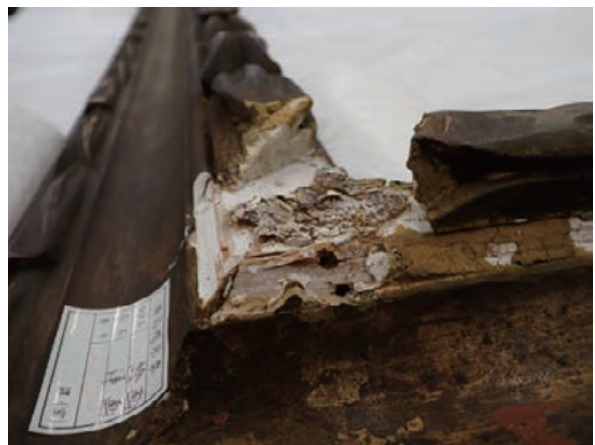
図18. 額のレリーフ装飾の欠け

額前面のレリーフ部分に剥落が生じている。剥落は特に下辺側に多く発生しており、右下角部分は全て欠損している（図18）。剥落箇所には部分的に黄土色の塗料で加筆が行われており、過去の補修の痕跡と考えられる。左下角には7mmほどの隙間が生じている（図17）。亀裂や浮き上がりも認められる。額の裏面および前面には白っぽいカビが発生している。カビは額前面の上部に多く発生しており、亀裂沿い、またはレリーフの凹部に点状に発生している。また、裏面の凹部に虫の巣が付着している。額の裏面は、周縁部に擦れ傷が多く生じており、泥足部分に釘穴が多数認められる。泥足上には左右に5本ずつマイナスネジが残存しており、紙片が付着した釘なども多く残存している。額の裏面の4隅には三角形の補強板が取り付けられており、裏面から見て左下角と右上角は色が明るいことから後補の木材と推測される。右下角の板はやや浮き上がっている。この角は前

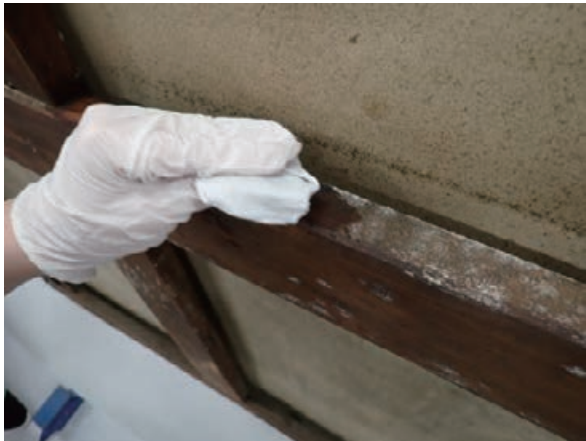
図19. カビの殺菌除去

支持体の裏面には著しく白カビが発生している。カビは木枠の小口方向（とくに上辺の下側や中棧の上部）に多く発生している（図19）。また地塗り塗料の施されていない麻布の張りしろ部分にも裏面側にカビが発生している。白色塗料が塗られているキャンバスの裏面には、埃の堆積は著しいが同様のカビの発生はほとんど見られない。また、上辺側面への汚れの付着が著しい。経年しているが張りの状態は良い。裏面から見て中棧の右端の楔が抜け落ち、木枠の下辺裏側に入り込んでいた。左下角の楔に亀裂が生じていた。木枠には多数のネジ穴や釘による凹み跡、擦れ傷や割れが生じている。釘も数か所残存していた。

1. 処置前の撮影（通常光に加え赤外線反射、紫外線蛍光）および調査。
2. 額および作品裏面に生じたカビを70wt%エタノール水溶液を含ませたウエスで拭き殺菌除去した（図19）。
3. 釘を抜いて額から作品を取り外した（図20）。
4. 額の裏面に付着した埃汚れをミュージアムクリーナーで吸引後、ケミカルスポンジで吸着除去し、70w/w%エタノール水溶液を含ませたウエスで拭き殺菌した。
5. 額の剥落箇所や亀裂部分に10w/w%牛膠水溶液を塗布し接着強化した（図21）。
6. 額の前面に付着した埃汚れをミュージアムクリーナー、ケミカルスポンジでクリーニング後、ミネラルスピリットを含ませた綿棒で拭き洗浄した（図22）。
7. 額前面のラベルを取り外した。
8. 額から剥落した破片を剥落箇所に戻し、10w/w%牛膠水溶液で接着した。
9. 額左下角の隙間に木片を補填し、ウサギ膠水溶液（膠：水＝1:13）とボローニャ石膏を混合した充填剤を塗布して充填した（図23）。
10. 額の欠損部に残存していた旧補彩絵具を精製水を含ませた綿棒を用いて除去した。
11. 額のレリーフの欠損箇所などにウサギ膠水溶液（膠：水＝1:13）とボローニャ石膏を混合した充填剤を用いて充填し、周囲の形状に合わせて整形後、水彩絵具を用いて補彩した（図24、25）。
12. 額裏面の泥足の浮き上がり箇所に20w/w%牛膠水溶液を注入し、クランプで挟んで加圧し接着強化した（図27）。
13. 額と作品との間に隙間が著しく空いており、再額装時に隙間が生じてしまうことから、入子内に面金を挿入した（図32）。
14. キャンバス裏面および木枠に付着した埃汚れを、ミュージアムクリーナーで吸引した後、ケミカルスポンジで拭き除去した。その後70w/w%エタノール水溶液を含ませたウエスで拭き殺菌した（図28）。
15. 楔に生じていた亀裂に10w/w%牛膠水溶液を注入し、クランプで挟んで加圧し接着強化した。
16. 画面に付着した埃汚れを、精製水を含ませた綿棒を用いてクリーニングした（図29）。絵具

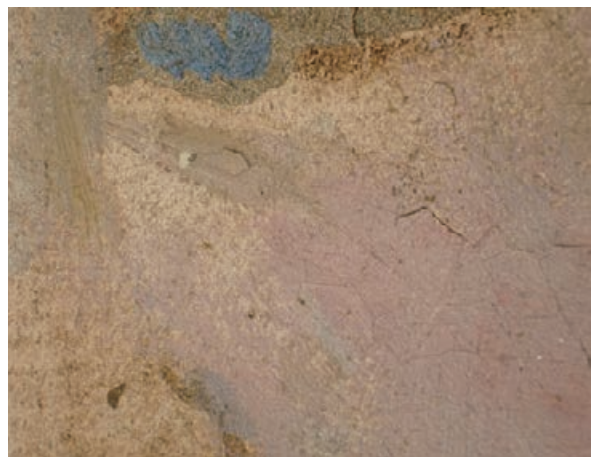
図1-14. 絵具層の亀裂、剥落

絵具層には油絵具を使用していると考えられるが、画面の質感からアクリル絵具なども使用している可能性が考えられる。しかし、紫外線蛍光撮影を行ったところ、画面の中に異なるメディウムの蛍光の違いなどは観察できなかった（図1-8）。全体に光沢感はなく、日本画のようなざらついた質感である。絵具以外に粒子状の絵画材料を混ぜていると考えられる。人物の頭部などに銀色の絵具が見られるほか、背景や椅子、服などに光によって色が変化して見えるパール調の絵具が使用されている。人物の描画には筆を用い、背景にはペインティングナイフが用いられている。衣服の部分に肌色が見える塗り残し箇所があることから肌色を塗ってから衣服を塗り重ねたと考えられる。白色の絵具を厚く塗った箇所には光沢が見られ、また油が垂れたような褐色の染み跡部分にも光沢が感じられる。画面の中央から右側の人物と背景にかけての厚塗り箇所に亀裂や浮き上がり、剥落が多く生じている（図1-13、1-14）。煤のような黒い汚れの付着が全面に認められる（図1-12）。

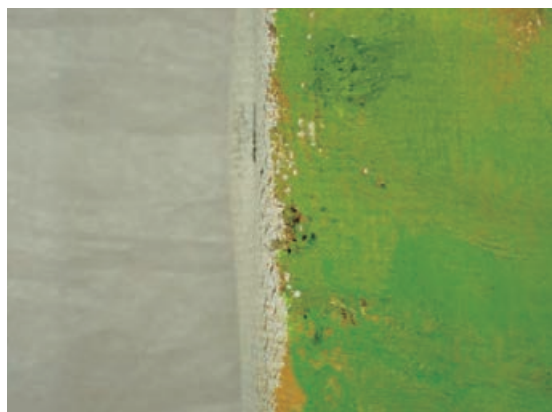
図2-11. 絵具層の剥落

地塗り層は白色で既成である。麻布との固着は良好で画面には剥落、浮き上がりは生じていない。張りしろの角や折れ部分にわずかに亀裂や剥落が見られる。下辺の中央付近は張りしろの端近くに剥落が生じている。

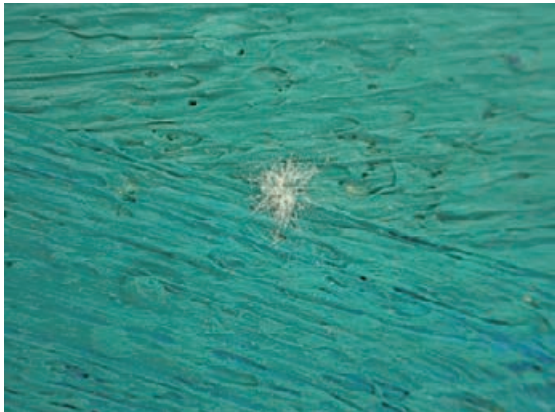
図2-12. 画面に生じたカビ

絵具層には油絵具を使用している。絵具層の厚みは全体に中程度で、キャンバスの布目の凹凸がわずかに見える程度である。白色を使用している箇所は厚塗りされており、海以外の建物や遠景の山、近景の草などには筆致や盛り上げ表現が認められる。また、平坦に見える海部分も側光線で観察すると、画面の描画とは無関係な凹凸や突起が多く認められることから、下層に別の絵が描かれている可能性がある。絵具層の固着は良く、剥落や亀裂はほとんど生じていないが、画面中央左側に25mm程度の絵具層の浮き上がりが認められる（図2-10）。また署名の下部や左辺沿いに微小な剥落がある（図2-11）。画面左下に褐色点状の付着物が多数見られる他、海を描いている緑色部分に数箇所白色点状のカビと思われる付着物が認められる（図2-12）。また海の部分には中央と右下、下辺付

1. 処置前の写真撮影を行った。
2. エキヒューム S®による燻蒸処置（2023 年度に実施）。
3. 作品の状態調査を行った。
4. 10%の膠水溶液を筆で塗布し、シリコンシートの上から電気ゴテで加温加圧して絵具層および張りしろ部分の地塗り層の接着強化を行った（図2-14）。
5. 精製水を含ませた綿棒で画面を洗浄した。カビが付着した箇所は70w/w%エタノール水溶液を含ませた綿棒で殺菌した（図2-15）。
6. 木枠から作品を分離した（図2-16）。
7. 裏面の埃をミュージアムクリーナーで吸引し、ケミカルスポンジに汚れを吸着して清掃後、70w/w%エタノール水溶液を含ませたウエスで殺菌した（図2-17）。
8. 木枠も同様に清掃・殺菌した。
9. 上辺の張りしろに生じた破れの内側からポリエステル不織布を合成樹脂（BEVA371）で貼り補修した。
10. 張りしろの幅が狭く劣化の見られる下辺のみ帯状の麻布を準備し、シート状の合成樹脂接着剤（BEVA371）を用いて作品の張りしろ裏面側から接着し、張りしろを補強した（図2-18）。
11. 作品を木枠に張り戻した。木枠への固定はステンレス製のステーブルを使用した。ステー
