鷲ノ木遺跡の環状列石を取り巻く温度環境の測定と解析

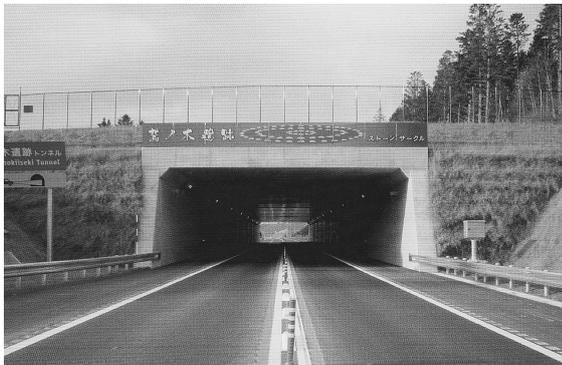
発掘調査により発見された環状列石等の学術的な重要性から、平成17年2月に道路工事の工法変更による環状列石等の現状保存が決定した。工事は、土被りが3m以下でも遺跡を保存することができるパイプルーフ工法が選択された²⁾。横から見た断面を図1に示す。地盤の厚さは、2.3mで、地盤の下は、ボックスカルバートと呼ばれるコンクリート構造になっており、コンクリートの厚さは0.7mである。冬季には、環状列石は気温の低下により上部から冷却されるのと、地盤は下部のボックスカルバートのコンクリート部分の温度低下から地盤下部から凍結することが予測される。著者は、森町教育委員会より依頼を受け、環状列石の温度低下や地盤面の温度低下に関して、

図1. 鷲ノ木遺跡およびボックスカルバートの状況

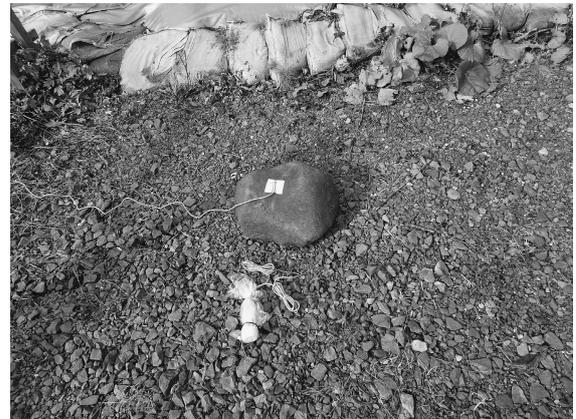
冬季は、気温が低下し、環状列石の温度が0度以下になると、岩石に含まれる水が凍結し、温度が上昇すると融解する。この過程の繰り返しにより、岩石が劣化する可能性がある。ここでは、環状列石に2重のシートをかけ、環状列石の保存対策を行っている。現地では、石材表面の温度、地表面の温度、シート表面の温度など冬季に測定した。石材表面に温度センサーを設置した状況を図

図2. 地表面、20cm深さの地温および石表面の温度測定

2に示す。測定用石材をシートで覆い（図3）、さらにその上をシートで覆い（図4）、2重のシートで、石材を保護した。石材表面等の温度測定には、オンセット社製ホボプロ V2 (U23-003) を用い30分ごとに測定した。地表面の積雪状態を確認するために、タイムラプスカメラ (brinno 社製) を設置し、1日に1回撮影した。また、現地のソーラーラジエーションシールドを用いた温湿度測定を、オンセット社製ホボプロ V2 (U23-002) を用い30分ごとに測定した。タイムラプスカメラおよび温湿度測定装置の設置状況を図5に示す。

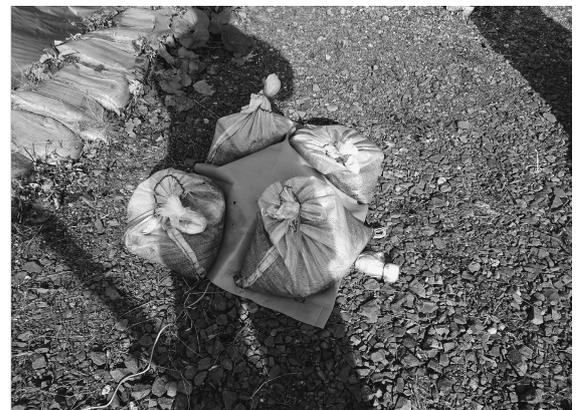
図3. 石表面にシートをかけた状態

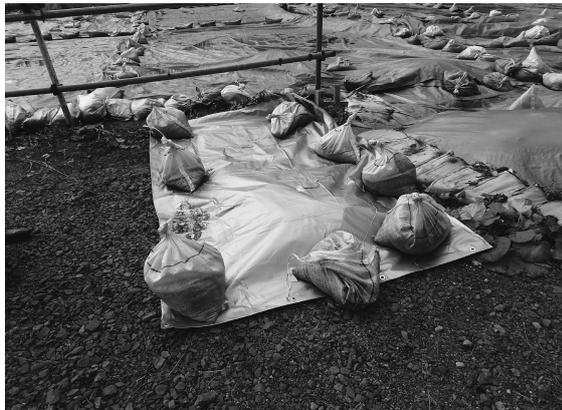
図4. シートをかけシート上面の温度を計測

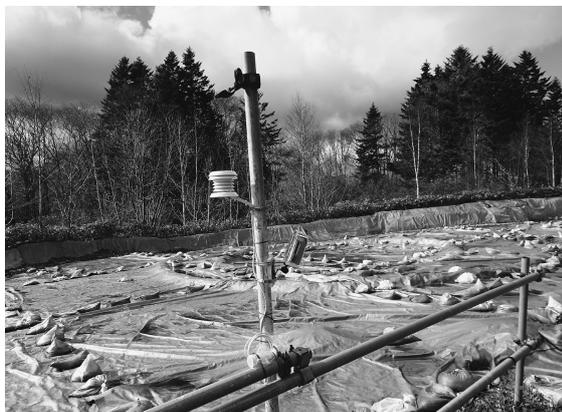
図5. 外気の温湿度測定装置およびタイムラプスカメラの設置状況

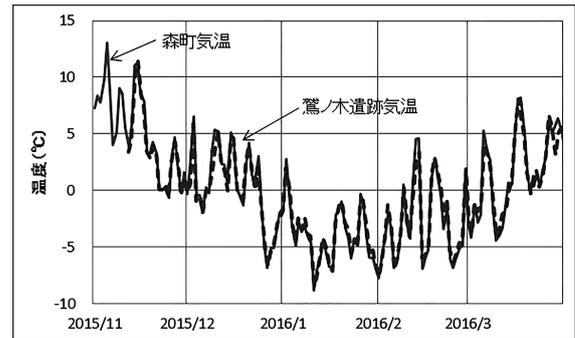
鷲ノ木遺跡で測定された外気日平均温度の変化を図6に示す。比較のため森町のアメダスデータも示している。現地で観測された外気温と、森町のアメダス地点で観測された測定値には、図に示したように良い対応が見られた。また、森町のアメダス地点で観測された積雪深のデータを図7に示す。

図6. 鷲ノ木遺跡の気温（破線）と森町アメダス地点で観測された気温（実線）の変化

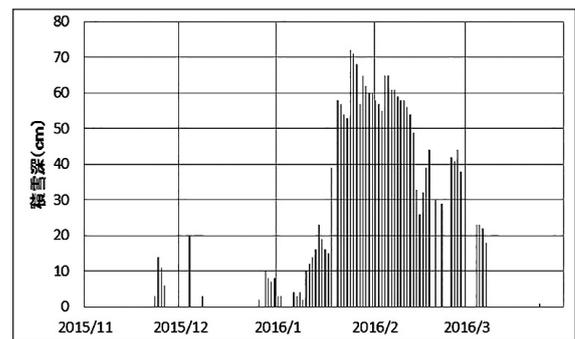
図7. 森町アメダス地点で観測された積雪深の変化

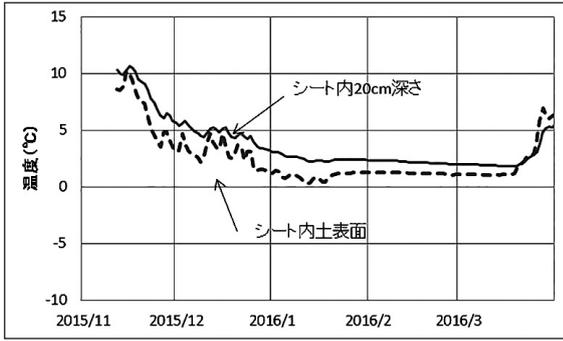
シート内の地表面温度および20cm深さの地温の日平均値を図8に示す。図から、シート内の地表面温度は、0℃以下になっていないのが分かる。特に積雪のある時期の温度はほとんど変化していないため、積雪層が断熱材として有効に働いていることが分かる。シート内石表面温度の日平均値およびシート外表面温度の日平均値変化を図9に示す。図9から、シートの外表面は、-5℃まで温度が低下しているが、2重シート内の石の表面温度は、最低でも-1.1℃（2016/1/12に記録）程度しか低下しておらず、2重のシートの断熱効果は有効であると考えられる。

図8. シート内土表面温度（破線）および20cm深さでの地温（実線）変化

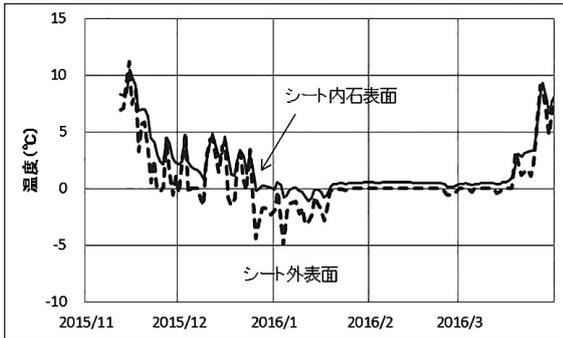
図9. シート内石表面温度（実線）およびシート外表面温度（破線）変化

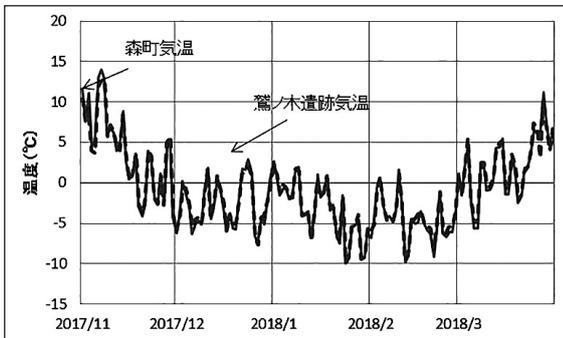
図10. 鷺ノ木遺跡の気温（破線）と森町アメダス地点で観測された気温（実線）変化

鷺ノ木遺跡で測定された外気日平均温度の変化を図10に示す。比較のため森町のアメダスデータも示している。現地で観測された外気温と、森町のアメダス地点で観測された測定値には、図に示したように良い対応が見られた。また、森町のアメダス地点で観測された積雪深のデータを図11に示す。

で測定された気温(図10)を入力した。

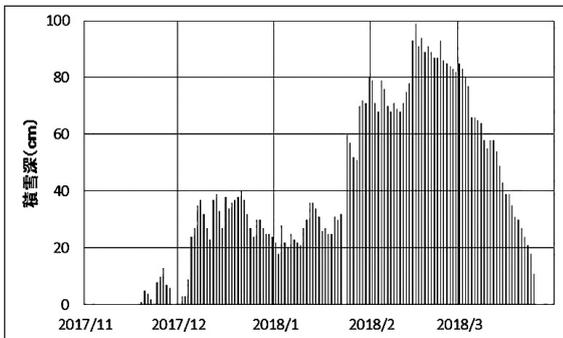
図11. 森町アメダス地点で観測された積雪深の変化

シート内の地表面温度および20cm深さの日平均地温を図12に示す。図から、シート内の地表面温度は、0℃以下になっていないのが分かる。特に積雪のある時期の温度はほとんど変化していないため、積雪層が断熱材として有効に働いていることが分かる。シート内石表面温度およびシート外表面日平均温度変化を図13に示す。図13から、シートの外表面は、-6.5℃まで温度が低下しているが、2重シート内の石の表面温度は、最低でも-0.4℃（2017/12/1に記録）程度しか低下しておらず、2重のシートの断熱効果は有効であると考えられる。また、12月1日に、シート面温度が、低下しているのは図11に見られる様に、積雪深が0になり、積雪の断熱効果が無かったためと考えられる。

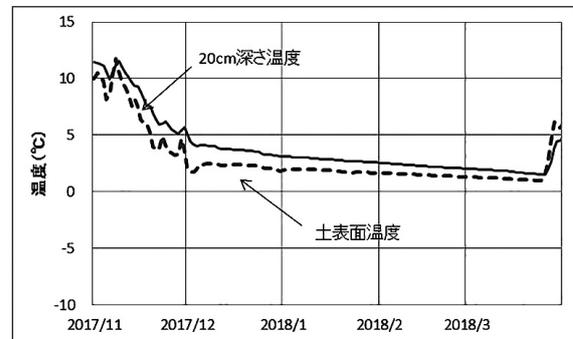
図12. シート内土表面温度（破線）および20cm深さでの地温（実線）変化

温度境界条件として、地盤の表層は2017年11月から、2018年4月に現地で測定された地表面温度(図12)を入力した。また、コンクリート下面には、2017年11月から、2018年4月に現地

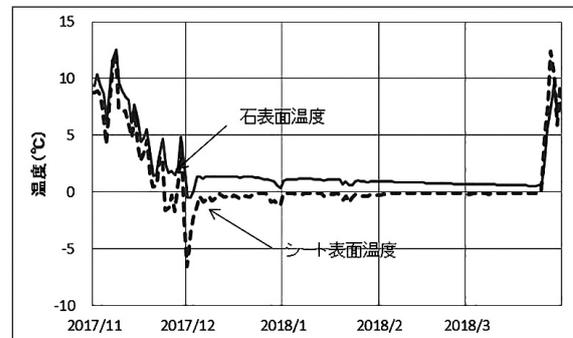
図13. シート内石表面温度（実線）およびシート外表面温度（破線）変化

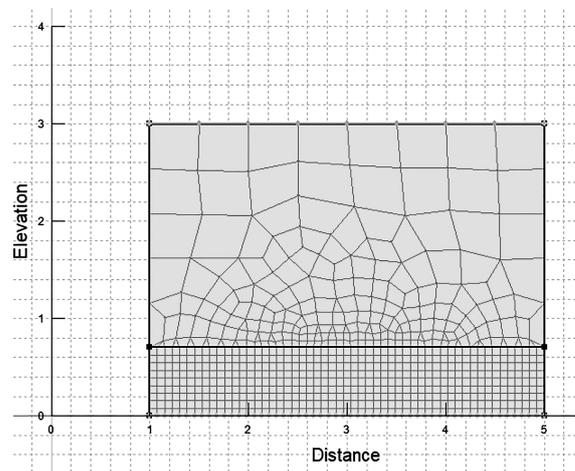
地盤の下に、コンクリートのボックスカルバートがあり、鷺ノ木遺跡の地盤が、下から冷やされることによりどの程度、凍結するのかを解析するために、図14の様な、簡単な構造モデルを作成した。ここで、地盤の厚さは2.3mでボックスカルバートのコンクリートの厚さは、0.7mとする。

有限要素法とは、構造を部分的な構造(メッシュ)に分け、それぞれのメッシュにおいて(3)式の熱伝導微分方程式を解くことにより、メッシュ内の温度変化を計算する方法である。ここでは、ボックスカルバートの下部は、気温変化が境界条件として入力されるため温度変化が大きいので、正確な温度を得るため、メッシュの大きさは小さく設定されている。一方、上部に行くに従って温度変化はゆっくりとなるため、メッシュの大きさは大きく設定されている。

図14. 温度解析のための有限要素法メッシュ図

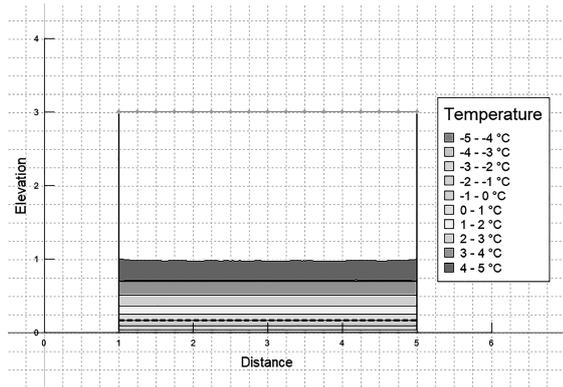
始は、2017年11月19日である。これを図15に示す。図中の青い点線が、0°C線を示す。凍結線は、コンクリートの下部から、15cm程度の位置である。凍結線は12月1日には、50cm（図16）、1月1日には90cm（図17）、2月1日には100cm（図18）、3月1日には120cm（図19）、4月1日には120cm（図20）となった。最大凍結深さは、120cmであった。ボックスカルバートの厚さは、70cmであるため、ボックスカルバートの上の地盤の凍結深さ

図15. コンクリートおよび地盤中の温度分布
 (2017年11月19日) 凍結深さ15cm

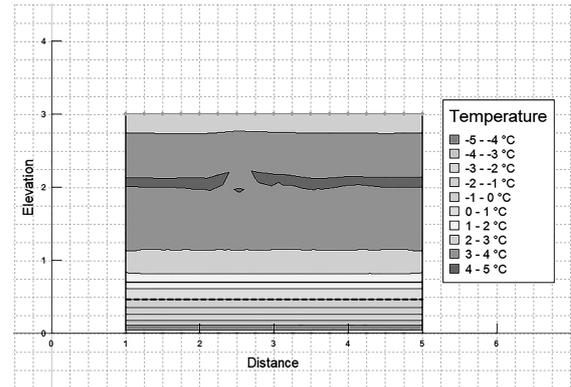
図16. コンクリートおよび地盤中の温度分布
 (2017年12月1日) 凍結深さ50cm

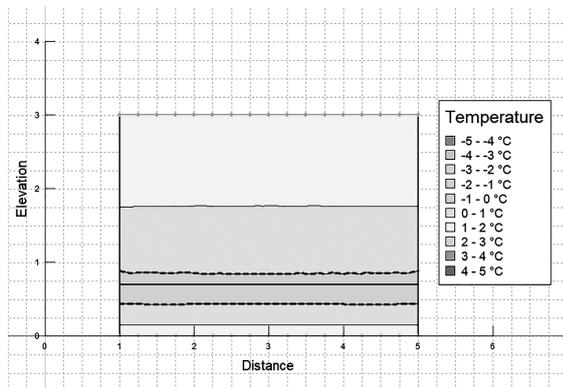
図17. コンクリートおよび地盤中の温度分布
 (2018年1月1日) 凍結深さ90cm

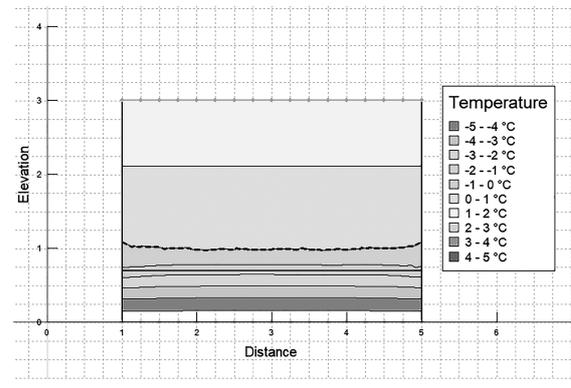
図18. コンクリートおよび地盤中の温度分布
 (2018年2月1日) 凍結深さ100cm

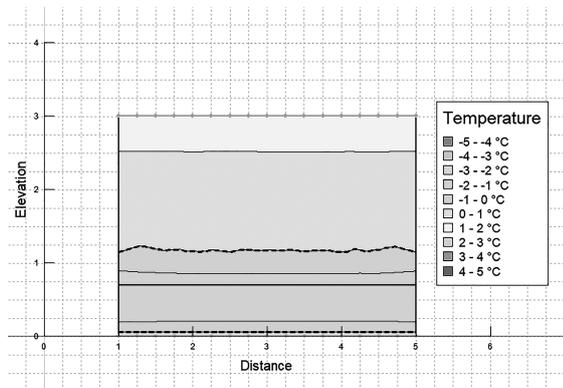
図19. コンクリートおよび地盤中の温度分布
 (2018年3月1日) 凍結深さ120cm

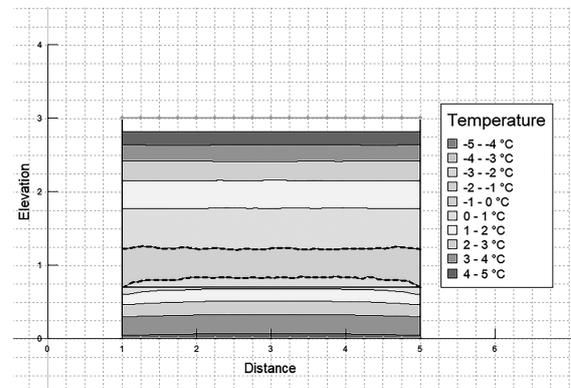
図20. コンクリートおよび地盤中の温度分布
 (2018年3月1日) 凍結深さ120cm

は、50cmと推定された。

以上の結果から、地盤の凍結は、下面から50cm程度までであり、環状列石周辺の地盤の厚さは230cmであるため、地盤表面から180cmは凍結しておらず、地盤に対する凍結の影響は小さいと考えられる。

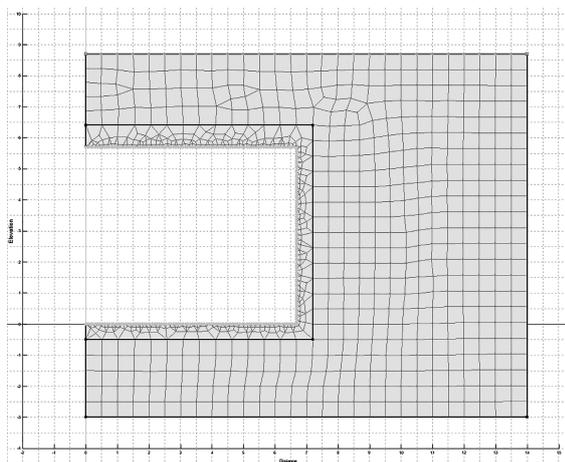
ここでは、ボックスカルバートの内部は、気温変化が境界条件として入力されるため、温度変化が大きいため、正確な温度を得るため、メッシュの大きさは小さく設定されている。一方、周辺部に行くに従って温度変化は、ゆっくりとなるため、メッシュの大きさは大きく設定されている。ボックスカルバートの下面は高速道路路面であり、実際にはアスファルト、砂利層などの構造があるが、ここでは計算を簡略化するため、コンクリート構造としている。

図21. 温度解析のための有限要素法メッシュ図

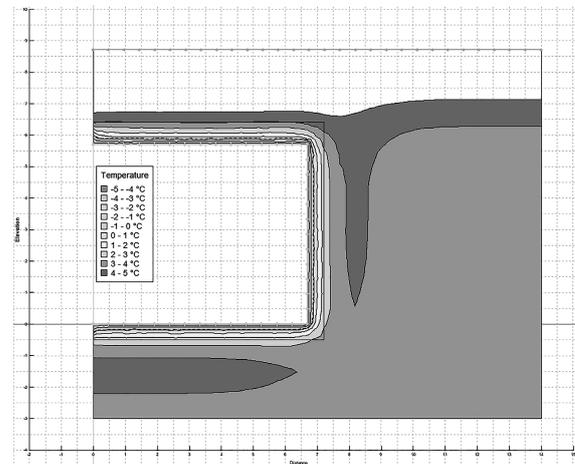
始は、2017年11月19日である。これを図22に示す。図中の青い点線が、0℃線を示す。凍結線は、コンクリートの下部から、15cm程度の位置である。凍結線は12月1日には、50cm (図23)、1月1日には90cm (図24)、2月1日には100cm (図25)、3月1日には120cm (図26)、4月1日には120cm (図27) となった。最大凍結深さは、120cmであった。ボックスカルバートの厚さは、70cmであるため、ボックスカルバートの上の地盤の凍結深さは、50cmと推定された。また、これらの計算から、ボックスカルバートの横方向の凍結、また高速道路表面下の地盤に関しても同様に凍結が進行していくことが確認された。

図22. ボックスカルバート周辺地盤の温度分布 (2017年11月19日)

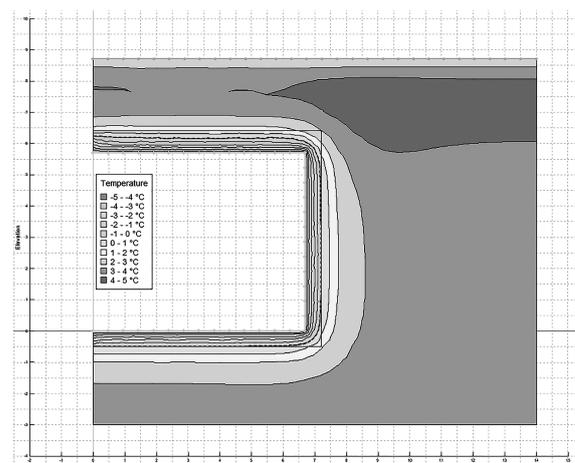
図23. ボックスカルバート周辺地盤の温度分布 (2017年12月1日)

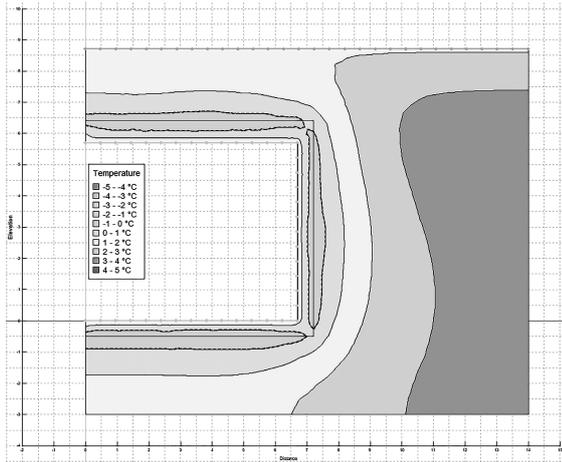
図24. ボックスカルバート周辺地盤の温度分布
(2018年1月1日)

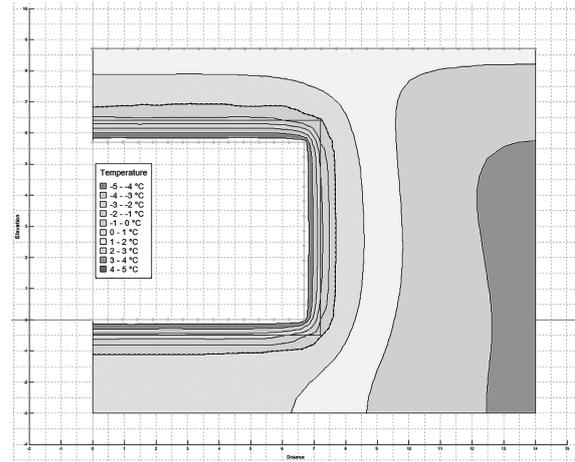
図25. ボックスカルバート周辺地盤の温度分布
(2018年2月1日)

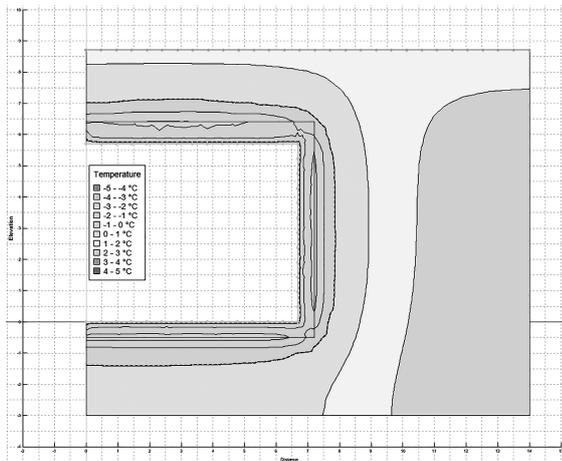
図26. ボックスカルバート周辺地盤の温度分布
(2018年3月1日)

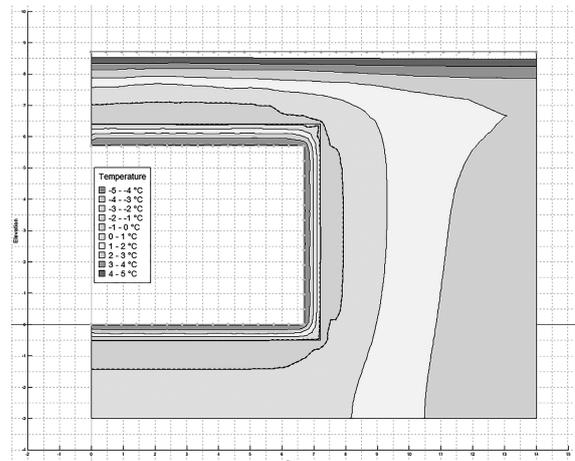
図27. ボックスカルバート周辺地盤の温度分布
(2018年4月1日)
