# 史跡大坂城石垣石丁場跡(小豆島石丁場跡)分布調査報告 — 岩谷石丁場跡南谷丁場 —

Survey on Quarry Ruins for Osaka Castle in Shodoshima, Kagawa Prefecture

本稿は香川県小豆島町にある徳川期大坂城の石丁場の一つ、南谷丁場の分布調査報告である。調査ではフォトグラメトリーによる地形測量と石材カルテの作成を行い、本丁場の特徴について若干の考察を加えた。

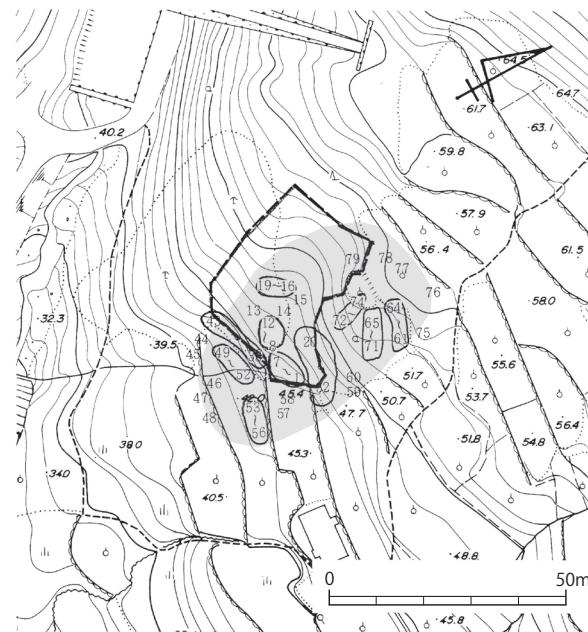
図4 南谷丁場の地形(内海町教委1979に一部加筆)

南谷丁場は城石川の河口から北西へ約350m、標高約50mの地点に位置し、採石エリアは河川上流部の大きな谷に面した南向きの緩斜面に存在する。本丁場から等高線に沿って東に約250m行くと天狗岩丁場に至る。植生は林冠を占める高木に常緑樹のヤブニッケイ、カゴノキ、落葉樹のムクノキ、エノキなどがあり、下層にはヤブツバキやネズミモチなどが多くみられる。常緑樹が優占しており林内は日中でも薄暗い。大径木はなく、いずれも戦後に生育した樹木とみられる。現在は山林となっているが、緩斜面は地形図(図4)にみられるように階段状に造成され、かつて果樹園として利用されていた<sup>(3)</sup>。区画境には石垣石の端材や土中から出る板状の石材を利用して大小の石積みが設けられている。南東部には墓石が散乱する一角があり、墓地が存在したようである。

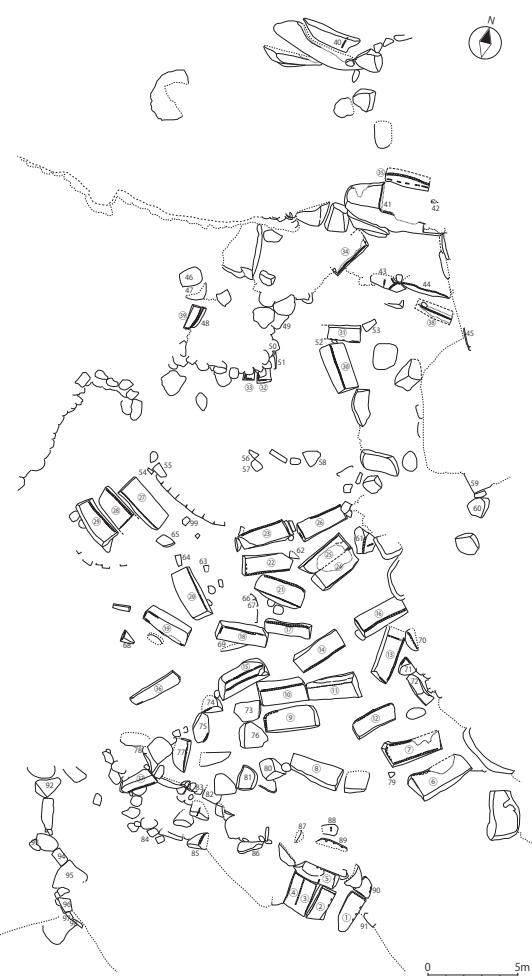
図5 南谷丁場の石材分布図

地形は人工的に作られた平坦面が大きく3つあり、石材の分布も概ねこれに対応する(図5・6)。各面は江戸期の採石により原形ができたとみられるが、近現代に一定の地均しが行われており、往時の姿のままではないことに留意が必要である。

南半部は粗割りが終わった石材を移動し、面割りやノミ加工等最後の仕上げをしたものとみられる。角石は等高線に並行するように密集して置かれている。しかし、その間に通路とみられる空隙がある。No.13・16・24・25・26、No.12・11・14・17・21・22・23、No.8・9・10・15・18、No.19・20、No.27・28・29といった列やまとまりを見出すことができる。これらは搬出の便を考え、計画的に置かれたとみることもできる。ただし、南半の角石集中部でもその東西に胴割り、面割りの端材が散在しており、No.6やNo.13のような未分割矢穴のある石材も存在することから、ここで面割り等の加工が行われていたことも確実である。南半部は最終の加工場であり、

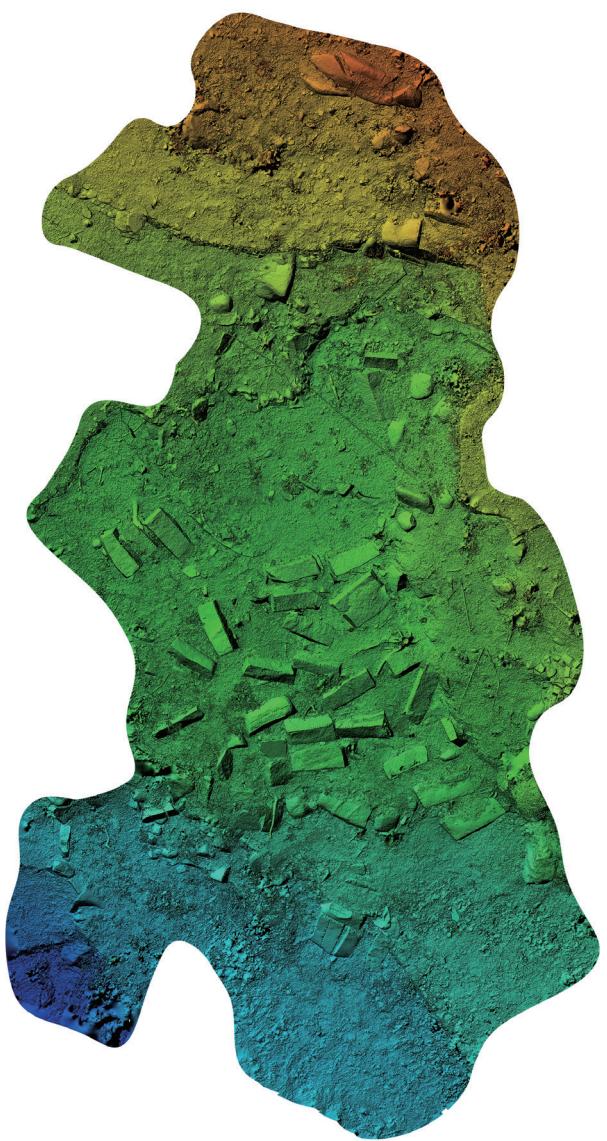
図6 DEMによる標高段彩図

第1面(図6の黄色エリア)は最上部のNo.40・41付近である。ここより上部には地表面に大きな種石(母岩)が多数露出しており、旧地形の面影を残している。No.40とNo.41の間は平らになっており、ある程度地表面は掘削されている。No.40は土中の風化で3つに割れた種石の一つで、この丁場の石材の産状をよく示している。第1面と第2面の境にある巨岩No.41も水平方向の節理面が発達し、風化により自然に割れた状態で埋まっている。角石No.35はNo.41と割り面の矢穴痕が一致し、ここから割り取ったことが分かる。第2面の北端は第1面との境が壁状となっており約2mの高低差がある。現況は種石を露出させるために緩斜面を南から北へ、西から東へ順次掘り進めて行った最後の姿を反映したものとみられる。

第2面(図6の黄緑色エリア)は刻印の入った角石が集中

する南半部と比較的角石が少ない北半部に2分できる。露出させた種石からここで粗割りの作業を実施したのではないかと考えられる。

第3面(図6の水色エリア)は角石No.6、No.8の南側の平坦面a、No.1～5の南側平坦面b、さらに下に平坦面cがある。これらは近現代に階段状に造成されたもので、境界には石垣が積まれている。第2面南半部から第3面bとの間には高さ1～2mの段差(往時の掘削)があり、ここに大量の端材が廃棄されたような状態で積み重なっている。地山から出る玉石や加工に伴って生じた端材の廃棄場所と考えられる。各平坦面境界の石垣はそれらを利用して積まれている。

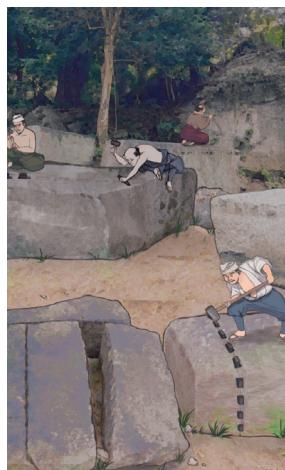
図10 土掘り・石切り

イラストはラフ画(図9)を高橋千夏が作成し、5人で協議しながら修正していく。作業工程をもとに土掘り→石切り→石引き→船積みの順に描いている(図10・11)。人物は石切り労働に従事した足軽・武家奉公人(役人)とその管理に派遣された侍の2種を描いている。図10は右上に唐鍬で種石を掘っている人物、中央にノミとセットウで矢穴を掘っている人物がいる。左端の人物は指を詰めたのであろうか、腫れあがった指を見つめている。下では玄翁で矢を打ち込み、

石を割る人物がいる。

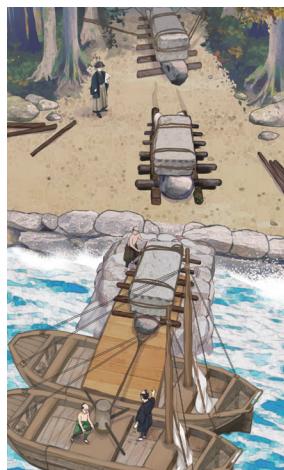
図11 石引き・船積み

図11は石引の様子で、修羅に載せた角石を急斜面は下ろし綱を操りながら、平地では2本のレールの上をコロを使いながら引き綱で港まで運んでいる。大勢の引手はスペースの関係で省略した。レールやろくろ船の使用は加賀藩の万治元年江戸城天守台普請『江府天守台修築日記』にみえる。石丁場から運んだ石材で波止場を築き、そこに係留した段平船に石垣石を船積みしている。土庄町大坂城残石資料館に展示されている段平船の古写真と伊豆半島での石切りを描いた「石曳図屏風」(下田愛子氏蔵)を参考にしている。

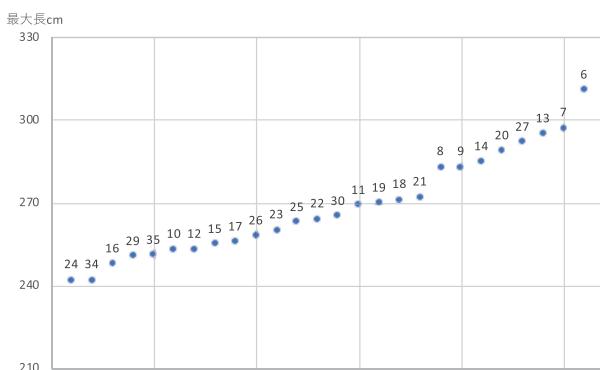
図12 角石のサイズ(グラフ)

角石について、31個の石材のうち、近代矢穴による採石や埋没によって本来の最大長(控え長)が確認できないものを除いた26個をみると、もっとも短いものがNo.24とNo.34の242cm、もっとも長いものがNo.6の311cmで、8~10尺サイズの石材が存在する(図12)。最長の石材と最短の石材の差は約70cmである。26個のうち半数以上の18個が約240~270cm、8~9尺に含まれる。最大長が280cmを超えるものは8個と少なく、300cm以上のものはNo.6の1個のみである。これら角石の分布について、最大長が約240~270cmの角石は丁場内に広く分布している。一方で、280cmを超える角石8個のうち、No.6~9、No.13とNo.14の6個は南東エリアに集中している。またNo.20とNo.27は両石材とも西側で近接している。これらのうち、No.13の石材には角石の長さを調節するような未分割の矢穴が確認されることから、加工が終了していない石材と言える。

角石の面の高さについて、最大長の大小に関わらず、ほとんどの石材が約90~120cmの値に含まれ、当時の寸法では3尺~4尺に相当する。小さいものでNo.17の69cm、大きいものでNo.20の134cmなどが確認できる。

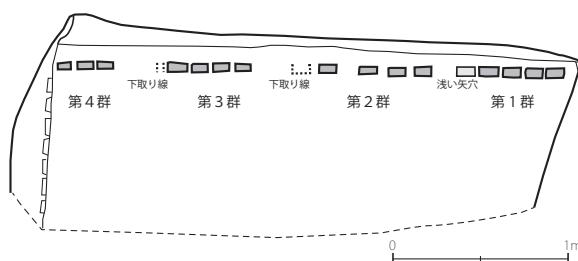
図13 No.6 角石の右側面にある未分割矢穴列

胴割りの未分割矢穴列はNo.6、No.35にみられる。No.6は右側面に天端と並行方向に未分割の矢穴が16個並ぶ(図

13)。面の高さが118cmと標準的な90cm(3尺)よりも高いためその分を割り取ることが目的と推定される。矢穴は16個あり、右から5-4-4-3と4グループに分かれる。第1群の左端は掘り始めたばかりの浅い矢穴で、第2群の左端には下取り線、第3群の左端にも下取り線らしきものがある。矢穴は平均的には10×5cm、深さ7cmで、第1群は平面が長方形で整っている。第2~4群の矢穴には短辺の一方が狭いなど癖が読み取れる。天狗岩丁場や八人石丁場の未分割矢穴の分析(北野2021)をあてはめれば、4人が同時に作業に従事し、第1群の作業者の熟練度が高いといえる。矢穴断面は垂直方向では上側が水平(壁が立つ)で下側は斜めになる。水平方向では向かって左側が垂直(壁が立つ)で、右側が斜めになる(図14)。横断面の形状はこの矢穴列が天端面を層状に切ることを目的としているからであろう。縦断面の形状は作業者が立位で矢穴面に正対し、左手にノミ、右手にセットウを持って作業をしたときの特徴と解釈できる。限られた作業環境の中では両手の位置によって壁を立てにくい面ができるのが原因である<sup>⑤</sup>。右手にセットウを持った4人が右から左へ順次矢穴を掘っていく姿が復元できる。

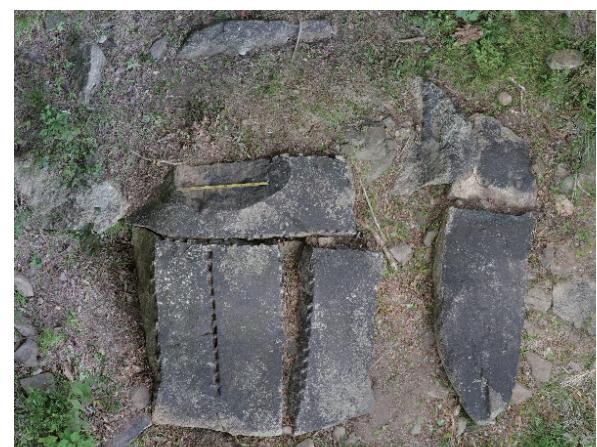
6. 石材No.1～5 オルソ画像

角石・築石は南から北へNo.1～39とナンバリングし、1石ずつカルテに寸法、矢穴数、加工痕等を記録した。角石が31石、築石は8石となった。築石のうち5石は南端にある分割途中の石材(No.1～5)であり、その他3石は角石等の端材の可能性がある。
