# 史跡大坂城石垣石丁場跡（小豆島石丁場跡）分布調査報告2－豆腐石丁場

Survey on Quarry Ruins for Osaka Castle in Shodoshima, Kagawa Pref.

本稿は徳川期大坂城第2期工事に際して開発された筑前黒田家の石丁場の一つ、豆腐石丁場の分布調査報告である。調査ではフォトグラメトリーによる地形測量と石材カルテの作成を行った。

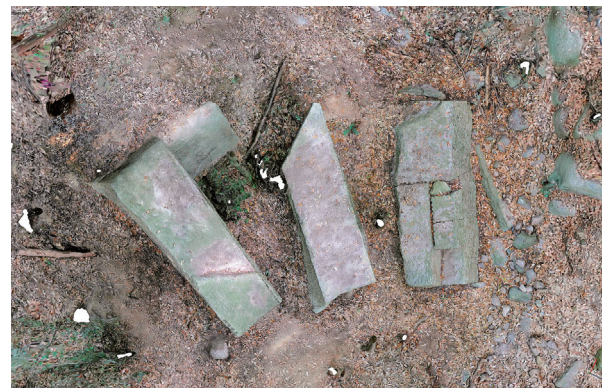
図7 大型角石 左から77・78・79

77～79は母岩を共有する大型角石4石分である。77(I11)の下部は岩盤に連っており、切り離しはなされていない。長571×幅190×高さ350cm。角石が上下2石分あり、便宜的に谷側(南西)を前面とする。上面、前面、尻面は自然面で、両側面は割面である。右側面のはより矢をいれて46個の矢穴(上部は浅い矢場取り)があり、78・79を南東側に割り倒している。左側面は割面であるが、上面の中央から奥の矢穴は不明瞭である。上面から前面にかけてのはより矢がある。左側面中位には上下2石に分割するための41個の矢穴列がある。矢締めがなされており、矢穴間には亀裂が入る。この矢穴列を

境に上を77a、下を77bとする。下の77bは山側にS字状の山キズがあり、すでに破断している。このキズは78の方にも伸びており、78の石尻は同様の形態で割れている。割れ残りは77bとつながっている。前面の中位、および尻面の中位にはそれぞれ上下に分割する矢穴列がある。後者は矢締めされている。刻印は大型(縦32～36cm)の「渦巻」で、77aは尻面に、77bは前面に打たれている。

78(I11)は長482×幅175×高148cm。上面には矢穴列が認められない。左右側面は上辺に矢穴列があり割面である。右側面の上辺の矢穴列と79の上面右辺の矢穴列が接合し、後者が90度回転していることが分かる。78の前面には正位で「渦巻」の大型刻印がある。

79(J10・11)は長478×幅141×高141cm。上面は割面で、90度回転して78の右側面と接合する。右側面は割面、左側面は自然面である。上面右辺の矢穴列は78の右側面下辺に対応する。上面、尻面には一部ノミ加工が施される。「渦巻」は正位からみると180度回転しており、打印時期推定の参考になる。なお、本石材は上面が小型の矢穴でブロック状に採石されている。近現代の行為であろう。

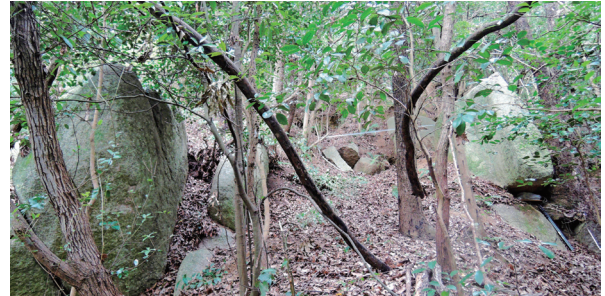
2. 上部にある母岩14(左)と17(右)

本丁場の上部A・B-7・8には自然石に大型刻印を持つ13・14・17・29の4石が存在する。13は今回の新発見である。14と17の間は溝状に掘り込まれ、C7・8付近の地形が平らになっている。巨岩の間を掘削して土を均し、露出した14と17の面に向かい合うように大型刻印を打ったかのようにみえる。17は上部に矢穴列があって一部割加工をしている。刻印は大きく目に付きやすい位置にあることから、採石エリアを明示（傍示）する役割があったものとみられる。

母岩刻印は14と17が「○」に大(以下○大と表記)」と「ㄣ」、13が「○大、□に◇」、29が「ㄣ」と「○大」である。2種の刻印を打つ点に特徴がある。「○大」は共通し、これに「ㄣ」か「□に◇」が伴う。「○大」の直径は14が約26cm、17が約36cm、13が30～32cm、29が34～37cmと大きい。いずれも採石エリアの最上部にあり、丁場の傍示的な性格が感じられる。ちなみに77～79の渦巻はいずれも自然面にあり、31～36cmと母岩刻印のサイズをもつ。

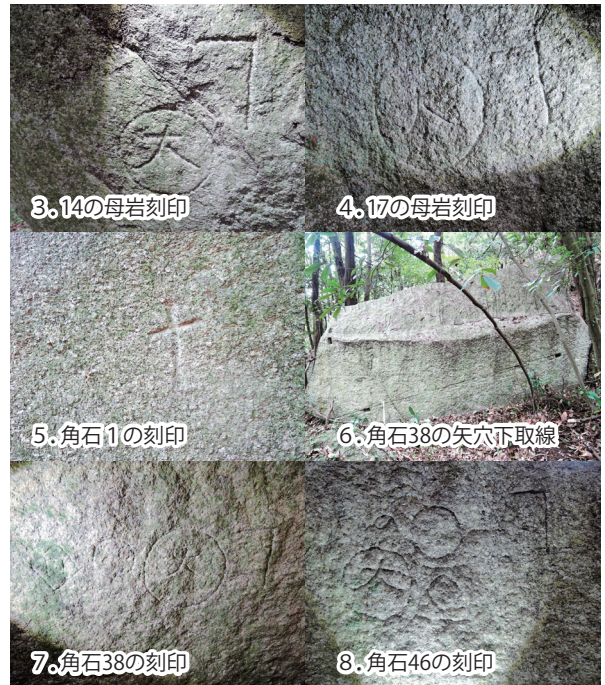
38(D5)は長478×幅239×高225cm以上。左側面は石目が悪かったせいか、下部が大きく膨らんでいる。そこにすくいの矢割を施すための下取り線がある。完掘した矢穴は一つで、他は掘削途中である。間隔をあけ4人で作業したとみられる。左側面は広範囲にノミ加工が入る。前面に左から「◇に□」「○」「○に大」「ㄣ」の4種の刻印が並び、尻面には「○に大」がある。「○に大」は他の2倍の大きさがある。

3. 14の母岩刻印

4. 17の母岩刻印

5. 角石1の刻印

6. 角石38の矢穴下取線

7. 角石38の刻印

8. 角石46の刻印
