毛越寺庭園遣水の景石周辺環境に関する調査

石崎武志 ISHIZAKI, Takeshi / 文化財保存修復研究センター研究員・教授

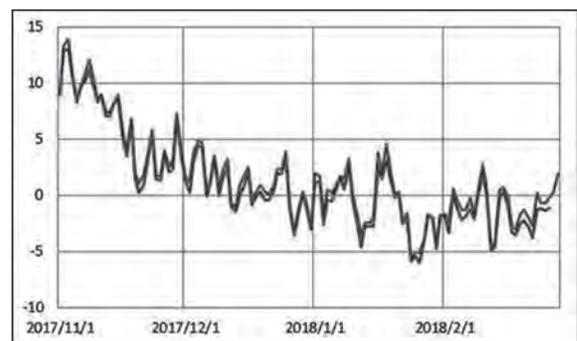
図4. 日平均気温の測定結果（2017年11月1日から2018年2月27日）

2017年11月1日から2018年2月27日の測定期間での日平均気温の測定結果を図4に示す。赤線は、現地での測定結果、青線は、一関の気象庁のアメダス地点の測定結果である。一関のアメダス地点は、現地よりほぼ7kmの距離にある。現地の測定結果とアメダス地点の測定結果とはほぼ対応している。

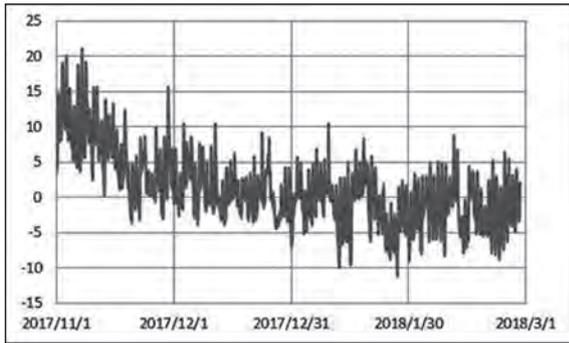
図5. 気温の測定結果（2017年11月1日から2018年2月27日）

また、図5には、30分ごとの気温データを示している。測定結果から、最低気温は、1月27日（土）早朝4：00に記録された -11.2°C である。

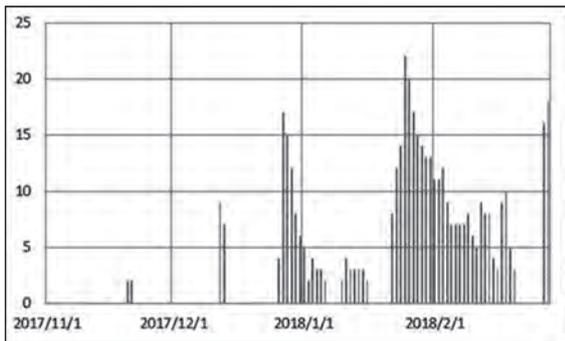
図6. 積雪深の測定結果（2017年11月1日から2018年2月28日）

2017年11月1日から2018年2月28日の測定期間での一関の気象庁のアメダス地点の積雪測定結果を図6に示す。この間の降雪量の冬期間の積算値は、118cmであり、昨年の冬期間の積算値105cmを既に越えている状況である。

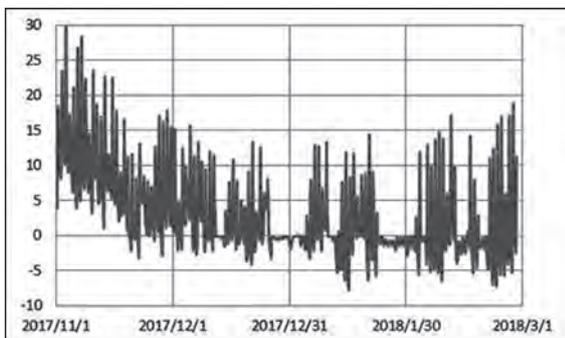
図7. 景石の表面温度の測定結果（2017年11月1日から2018年2月27日）

2017年11月1日から2018年2月27日の測定期間での景石の表面温度の測定結果を図7に示す。測定結果から、最低温度は、1月15日（月）早朝6：30に記録された -7.8°C である。

昨年度の観測データと同様に、景石表面温度の30分間隔の観測データとしては、最低温度に関して、下流側の景石で -8°C 程度になっており、上流側の景石で、 -4°C 程度になっているため、冬季に凍結・融解の繰り返しにより、劣化するリスクが高いことが分かった。また、下流側の景石表

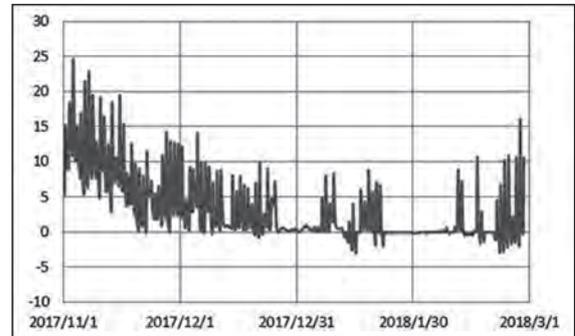
図8. 地表面温度の測定結果（2017年11月1日から2018年2月27日）

また、地表面温度の測定結果を図8に示す。12月から1月にかけて、および1月から2月にかけて温度変化が見られないのは、積雪により覆われたためである。

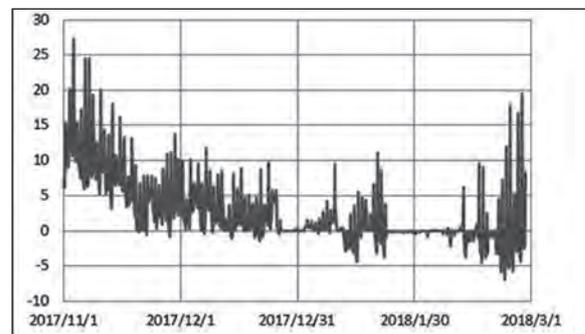
図10. 景石の表面温度の測定結果（2017年11月1日から2018年2月27日）

2017年11月1日から2018年2月27日の測定期間での景石の表面温度の測定結果を図10、地表面温度の測定結果を図11に示す。また、日平均温度を、図12に示す。景石表面での最低温度は、 -4°C 程度になっているので、遣水上流部分の方が、遣水下流部分より若干高くなっていると考えられる。これは、上流部の背後に、木があり、放射冷却しにくい状況になっているためと考えられる。
