石造文化財の保存、修復に関する事例

名越切通の保存整備事例

小林恵 KOBAYASHI, Megumi/応用地質株式会社

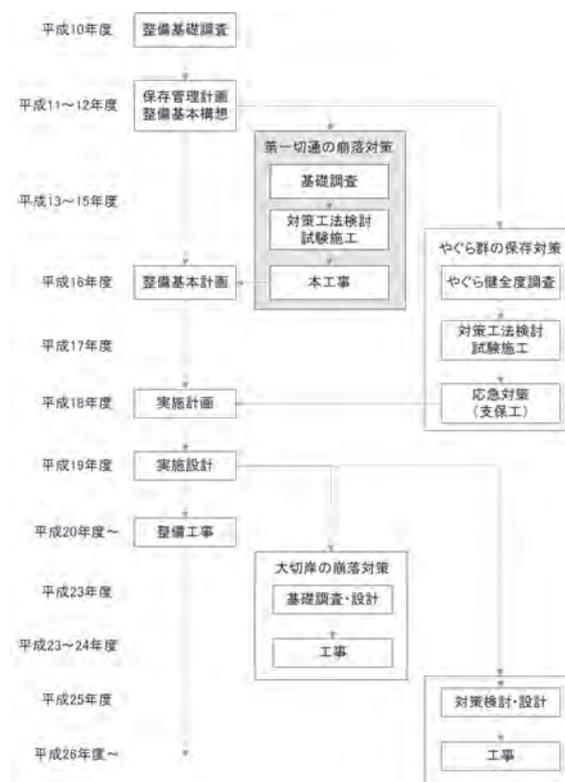
図-1 名越切通整備事業の流れ

そこで、「史跡の景観を守る」「安全な公開活用を図る」という2つの観点から、史跡を公開活用するための整備と並行して遺構の保存整備事業が進められている。図-1に名越切通における整備事業の流れを示す。

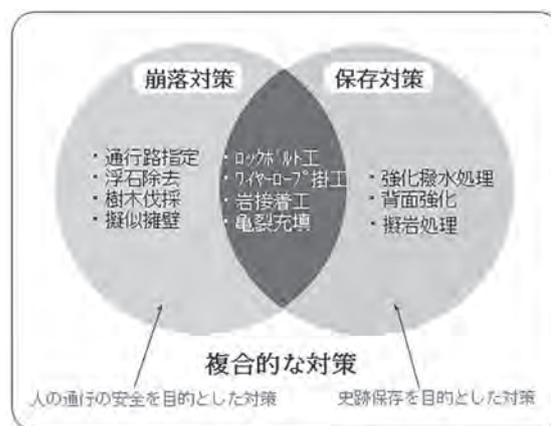
図-3 崩落対策・保存対策の概念図

これらの調査結果を踏まえて、崩落対策の基本方針や工法を検討した。名越切通は交通遺跡であることから、現在も通行路としての役割を担う市道であることから、基本方針は「通行可能な状態に整備し公開すること」とした。次に、切通内の危険箇所を抽出し、7エリアに区分し、図-3に示す対策の考え方に基づいて、リスク要素からみた工法選定を行った。
