ICCP-Bulletin 2024

# 受託事業報告書

令和6年度 修復・調査研究一覧

# 三内丸山遺跡大型掘立柱建物跡保存処理業務

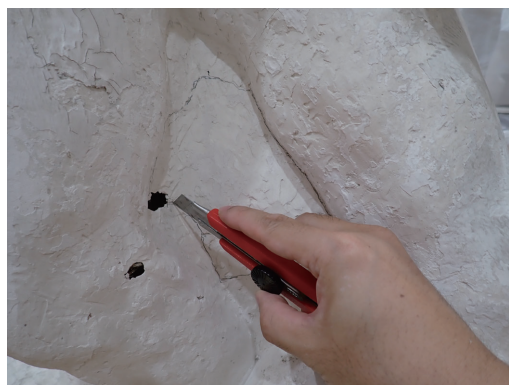
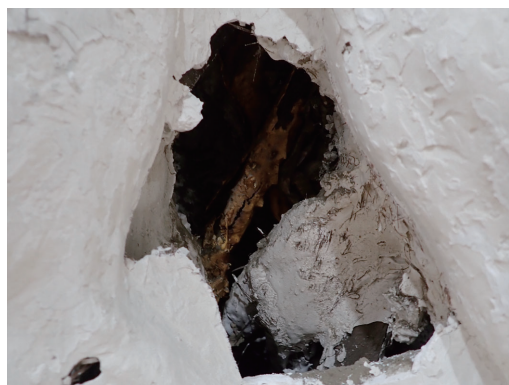
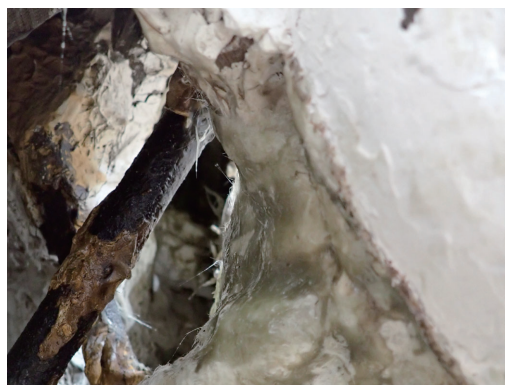
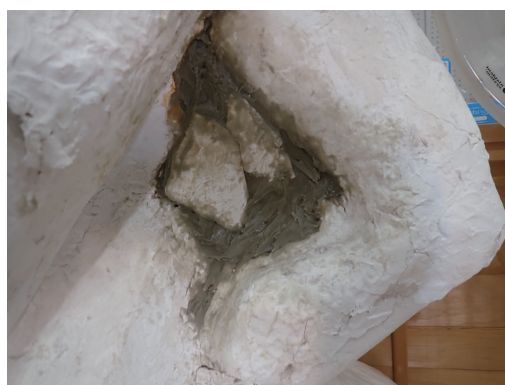
構造的な問題のある亀裂については、外側からでは接着や補強が十分にできないため、内部から補強することとした。具体的には亀裂周辺をいったん切開した上で、亀裂箇所や内部の心棒に対して合成樹脂接着剤<sup>1</sup>でガラスクロスを貼って、固定・補強した（図1～4）。その後に、切開した箇所を戻して接着した（図5）。

図1 カッターで石膏層を切断している

図2 切断して取り外した状態

図3 ガラスクロスを貼っている

図4 ガラスクロスで内部を補強した状態

図5 取り外した石膏層を戻して接着した状態

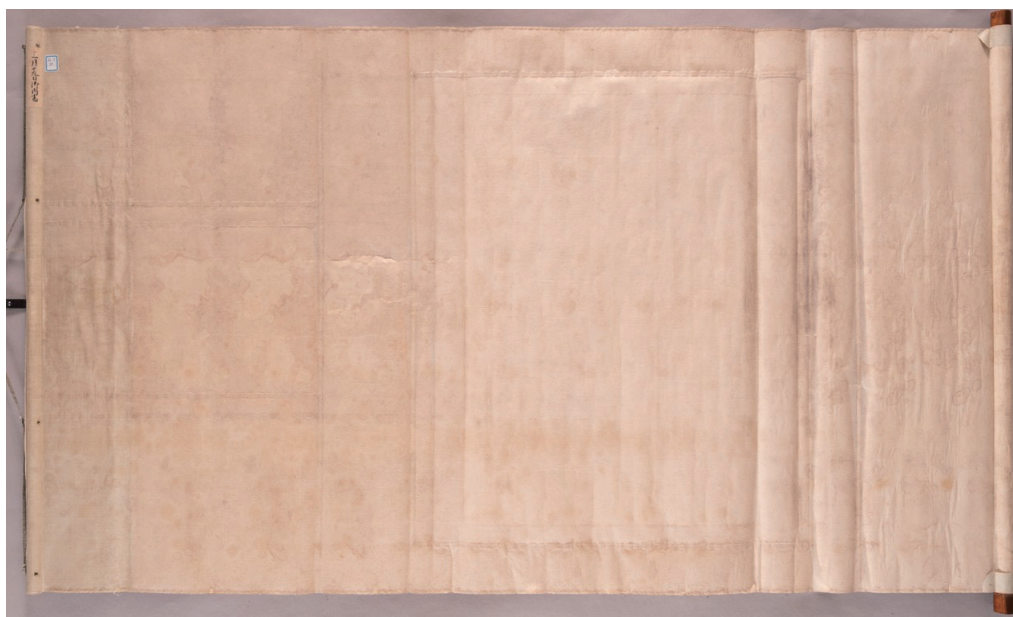
图3. 修理前全図\_裏 (通常光)

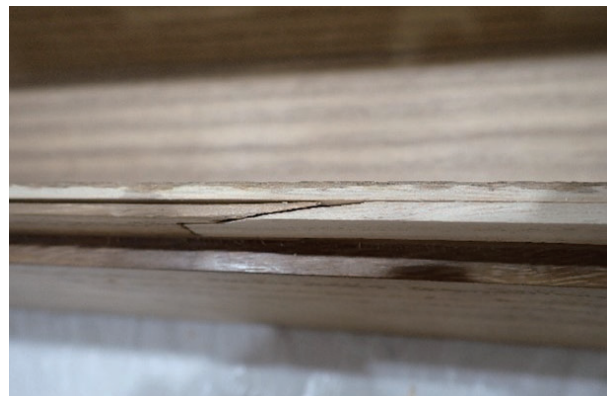
図92. 矧ぎつけ部隙間

欠失部に合わせ桐板材を用意し、欠けに合わせ加工した。加工後に、箱の色に合わせて彩色した。接着方法は、パラロイドB72を塗布し、エポキシ系接着剤で接着した。接着後に補作材の隙間に、人工木材を充填し、隙間を埋めた。充填した人工木材の色合わせ、全体に違和感のないよう補彩を行った。

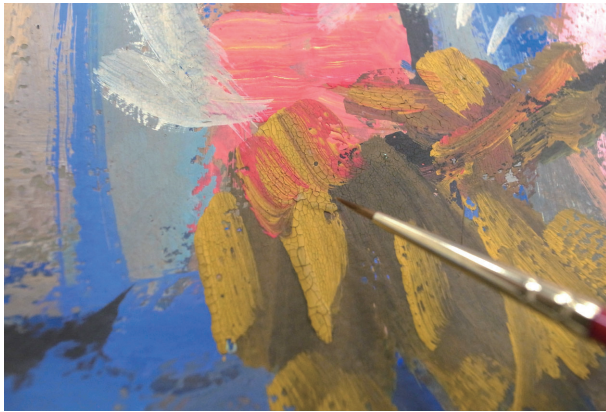
作品の絵具層の厚塗り箇所にはわずかに亀裂  
や浮き上がりが認められる（図11）。

図11. 絵具層の浮き上がり接着

1. 額装された状態の写真撮影を行った。
2. 額と窓マットから作品を取り外した。
3. 処置前の写真撮影および状態調査を行った。
4. エキヒュームS®による燻蒸処置（令和5年度  
に実施）。
5. 額に付着したカビを、70w/w%エタノール水  
溶液を含ませたウェスで拭いて殺菌除去した  
（図9、10）。
6. 絵具層の浮き上がり箇所にメチルセルロース  
を筆でさし接着強化した（図11）。
7. 柔らかい刷毛を用いて画面のドライクリー  
ニングを行った。
8. 天然ゴムスポンジで埃汚れを吸着して裏面  
のドライクリーニングを行った。
9. 本紙の裏面に付着したセロハンテープを剥  
がし、残留した粘着剤をメスや酢酸エチルを  
使用して軽減した（図13、14）。
10. 本紙の裏面に楮紙で作成したヒンジをメ  
チルセルロースで接着した。
11. 作品のみの処置後の表裏の写真撮影を行  
った（図6、8）。
12. 新規のブックマットの台紙側に、ヒンジ  
で作品を固定した（図15～17）。
13. 裏板とブックマットの間にポリエステ  
ルシートを封入し、作品をオリジナルの額  
に再額装した。
14. 再額装後の状態を撮影し記録した（図2、  
4）。
15. 額装した作品を新規の中性紙製保存箱に  
収納した。
16. 修復報告書を作成した。
