ICCP-Bulletin 2025

# 受託事業報告書

令和7年度 修復・調査研究一覧

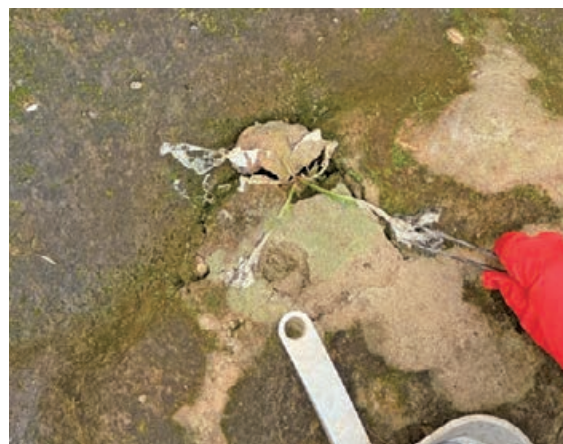
遺構面に生えている雑草については、植物の根が遺構深部まで入り込んでおり、無理に引き抜くと脆弱な遺構の表層もろとも広範に崩壊する危険性が高い。そのため、物理的な引き抜き作業は行わず、葉面から吸収されて根まで枯らすグリホ

サートカリウム塩液の除草剤（日産化学㈱：ラウンドアップマックスロード）を、対象となる植物にピンポイントで塗布することを提案し、11月25日までに実施していただいた（Fig.1）。また、遺構面の最も高い箇所に塩類と思われる白い析出物を確認したが、拙速に削り取ることは避け、今後、遺構の外観を大きく損なうほど広範囲に析出するようであれば、次年度以降に対応策を講じることとした。

Fig.1 遺構面に生えていた雑草 除草剤塗布後

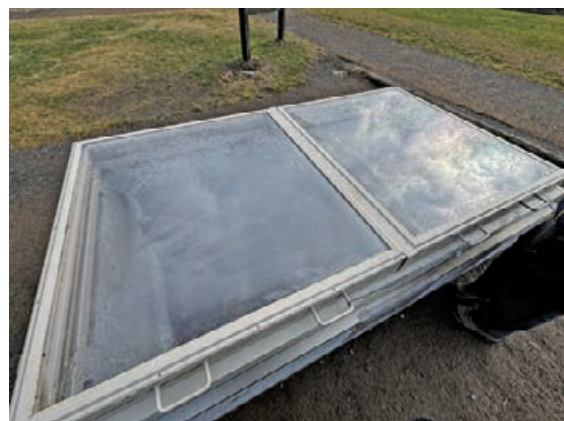
Fig.3 アクリル蓋の結露の様子

現在、大人の墓の上面を覆っているアクリル蓋に関して、展示と保存の両面から問題が生じている。具体的には、蓋の内面に著しい結露が発生し、水滴によって内部の遺構が視認できない状態となっている（Fig.3）。結露を防ぐために設置されている換気ファンの能力が不足していることなど、複合的な要因によると考えられる。しかしながら、結露を抑制しようと換気量を増すと、風が当たる箇所の遺構が局所的に急激な乾燥を起こし、ひび割れなどの劣化を助長してしまうという相反する課題が生じる。

外気の温度変化（特に冬季の冷気や夏季の直射日光）が室内に直接伝わることで結露が発生している。これを抑制するため、出入口への二重扉構造（風除室）を設置することによる外部環境との緩衝帯の形成や、屋根および壁面への高断熱材・ペアガラスの採用など、建物の断熱性能を抜本的に向上させる設計が不可欠である。

遺構を完全に密閉する構造は、かえって内部に湿気を滞留させ、カビや藻類の異常繁殖や塩類析出を助長し、維持管理の困難さを招く。したがって、機械的な空調に過度に依存しない、自然換気や通気性を適切に確保した覆屋構造（例えば、東屋状の半開放構造とガラススクリーンの併用など）への転換も視野に入れるべきである。また、照明設備については、特定の波長（植物の光合成を促す波長等）を排除した低発熱LED照明への全面更新や、外光採光部への高性能な紫外線・熱線カットフィルムの導入により、生物劣化の進行を抑制する環境制御を提案する。

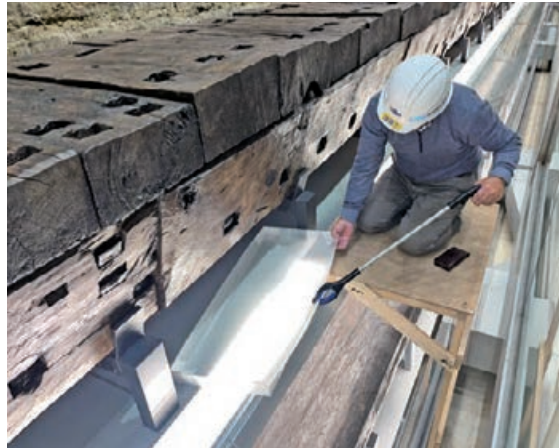
図4 堤体落下物の受け箱を回収する様子

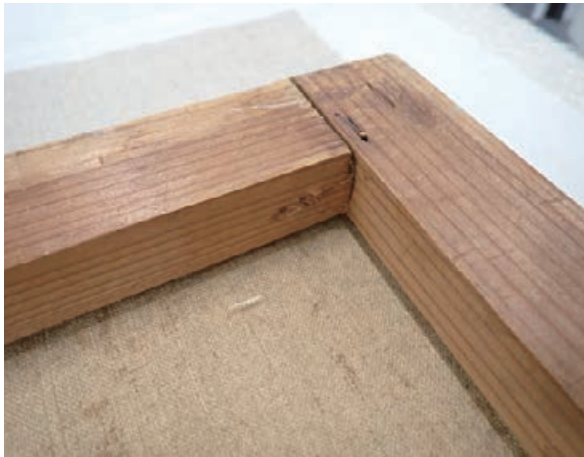
断面が長方形であるが、本作の木枠は幅と厚みがほぼ同じで、断面が正方形に近い。中棧は幅が34mm、厚みが14mmと外枠に比べ、厚みがかなり薄い。3か所に節が確認でき、ややゆがみも認められるため一見華奢に見えるが、木材が硬いため構造物としてはしっかりとしている。外枠の4つ角の継ぎ目部分は片側の木材の内側をくり抜き、そこにもう片側の木材をはめ込む三枚組み継ぎで組み合わされており、さらに画面側から2箇所釘を打ち込み固定している（図1-9）。市販の木枠のように画面側が45度に接合されてはおらず、表裏とも同じ作りであり、画面側の内側角が面取りされている。中棧の中央部分は相欠き継ぎで組み合わせられ、裏面側から釘が2本打ち込まれている。中棧の端と外枠は同じく相欠き継ぎで釘が裏面側から打ち込まれている（図1-10）。木枠には水性の染み跡が生じており、とくに右辺の木枠裏面に多く生じている。また褐色斑点状の染みの発生や木枠内側の小口部分には埃の付着とともにカビのような付着物も認められた。また節の1か所に亀裂が生じている。木枠の釘には全体に錆が生じている。木枠の四辺にはキャンバス張り器による凹みが認められる。中棧は裏面側に向かってやや膨らむ形でわずかに反りが認められる。

図1-9. 木枠の角の接合部分

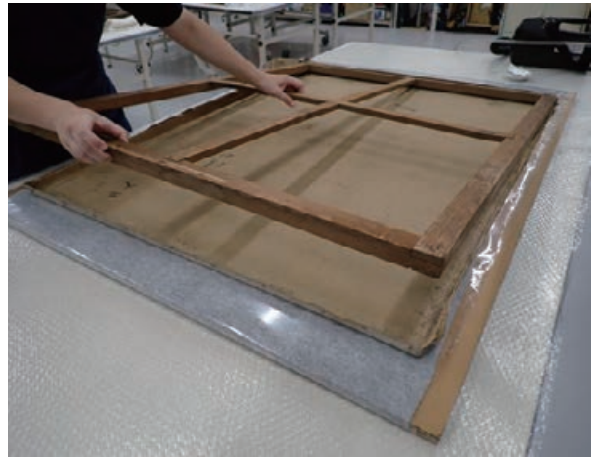
図1-18. 木枠の取り外し

1. 処置前の写真撮影を行った。
2. エキヒューム S<sup>®</sup>による燻蒸処置（2023 年度に実施）。
3. 作品の状態調査を行った。
4. 10w/w%牛膠水溶液を筆で塗布し、シリコンシートの上から電気ゴテで加温加圧して絵具層の接着強化を行った（図1-15）。
5. キャンバスと木枠の間の異物を除去し、加湿・加温・加圧により異物の堆積によって変形を生じていた箇所の変形を修正した（図1-16）。
6. 精製水を含ませた綿棒で画面を洗浄した（図1-17）。
7. 木枠から作品を分離した（図1-18）。
8. 裏面の埃をミュージアムクリーナーで吸引し、ケミカルスポンジに汚れを吸着して清掃後、70w/w%エタノール水溶液を含ませたウエスで殺菌した（図1-19）。
9. 木枠も同様に清掃・殺菌し、中棧の節に生じた亀裂の隙間を木工用エポキシパテで補填した。
10. 釘の錆をメスやアセトンを用いて除去し、防錆剤としてパラロイドB72を塗布した（図1-20）。
11. キャンバス裏面に接する側の釘部分にポリエステルフィルムを貼り保護した（図1-21）。
12. 帯状の麻布を合成樹脂接着剤（BEVA371）を用いて作品の張りしろ裏面側から接着し、張りしろを補強した（図1-22）。
13. 作品を木枠に張り戻した。木枠への固定はステンレス製のステーブルを使用し、ステーブルとキャンバスの間に張りしろ保護のために中性紙を挿入した（図1-23）。
14. 絵具層の欠損部にウサギ膠水溶液（膠：水＝1:13）とボローニャ石膏を混合した充填剤を充填し、表面を整形後、周囲の色に合わせて水

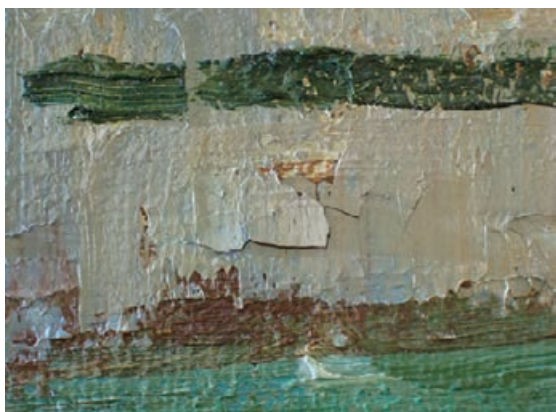
絵具層には油絵具を使用している。絵具層の厚みは全体に中程度で、キャンバスの布目の凹凸がわずかに見える程度である。白色を使用している箇所は厚塗りされており、海以外の建物や遠景の山、近景の草などには筆致や盛り上げ表現が認められる。また、平坦に見える海部分も側光線で観察すると、画面の描画とは無関係な凹凸や突起が多く認められることから、下層に別の絵が描かれている可能性がある。絵具層の固着は良く、剥落や亀裂はほとんど生じていないが、画面中央左側に25mm程度の絵具層の浮き上がりが認められる（図2-10）。また署名の下部や左辺沿いに微小な剥落がある（図2-11）。画面左下に褐色点状の付着物が多数見られる他、海を描いている緑色部分に数箇所白色点状のカビと思われる付着物が認められる（図2-12）。また海の部分には中央と右下、下辺付

図2-10. 絵具層の浮き上がり

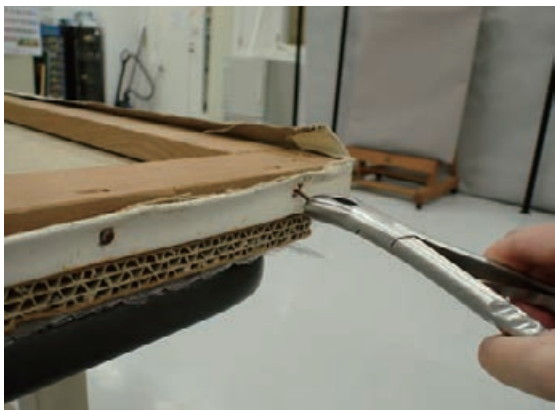
図2-16. 木枠の取り外し

1. 処置前の写真撮影を行った。
2. エキヒューム S®による燻蒸処置（2023 年度に実施）。
3. 作品の状態調査を行った。
4. 10%の膠水溶液を筆で塗布し、シリコンシートの上から電気ゴテで加温加圧して絵具層および張りしろ部分の地塗り層の接着強化を行った（図2-14）。
5. 精製水を含ませた綿棒で画面を洗浄した。カビが付着した箇所は70w/w%エタノール水溶液を含ませた綿棒で殺菌した（図2-15）。
6. 木枠から作品を分離した（図2-16）。
7. 裏面の埃をミュージアムクリーナーで吸引し、ケミカルスポンジに汚れを吸着して清掃後、70w/w%エタノール水溶液を含ませたウエスで殺菌した（図2-17）。
8. 木枠も同様に清掃・殺菌した。
9. 上辺の張りしろに生じた破れの内側からポリエステル不織布を合成樹脂（BEVA371）で貼り補修した。
10. 張りしろの幅が狭く劣化の見られる下辺のみ帯状の麻布を準備し、シート状の合成樹脂接着剤（BEVA371）を用いて作品の張りしろ裏面側から接着し、張りしろを補強した（図2-18）。
11. 作品を木枠に張り戻した。木枠への固定はステンレス製のステーブルを使用した。ステー

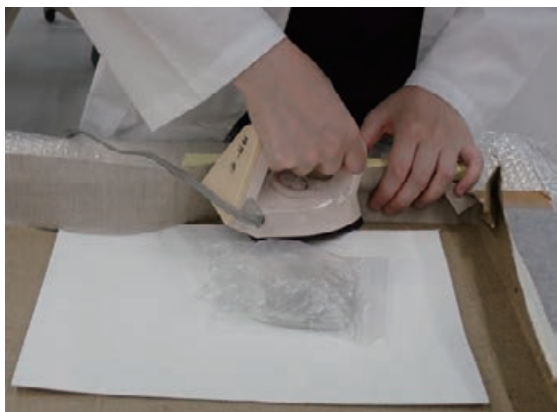
図2-18. 張りしろの補強

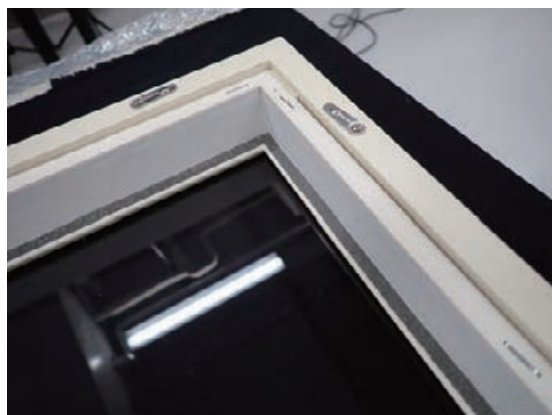
図2-23. 入子内側の養生後

12. 絵具層の欠損部に石膏と膠の充填剤を充填し、表面を整形後、周囲の色に合わせて水彩絵具とアクリル樹脂絵具で補彩した（図2-20、21）。
13. 新規の額に作品を額装した。作品保護のために入子の内側にフレームシーリングテープを貼り、画面の端が接する面に GS フェルトを EVA 樹脂で接着した（図2-22、23）。
14. 中性紙製の保存箱に額装した作品を収納した。
13. 処置後の記録撮影を行った。
14. 修復報告書を作成した。
