史跡羽州街道榎下宿金山越文化財分布調査

北野博司

はじめに－調査の経緯

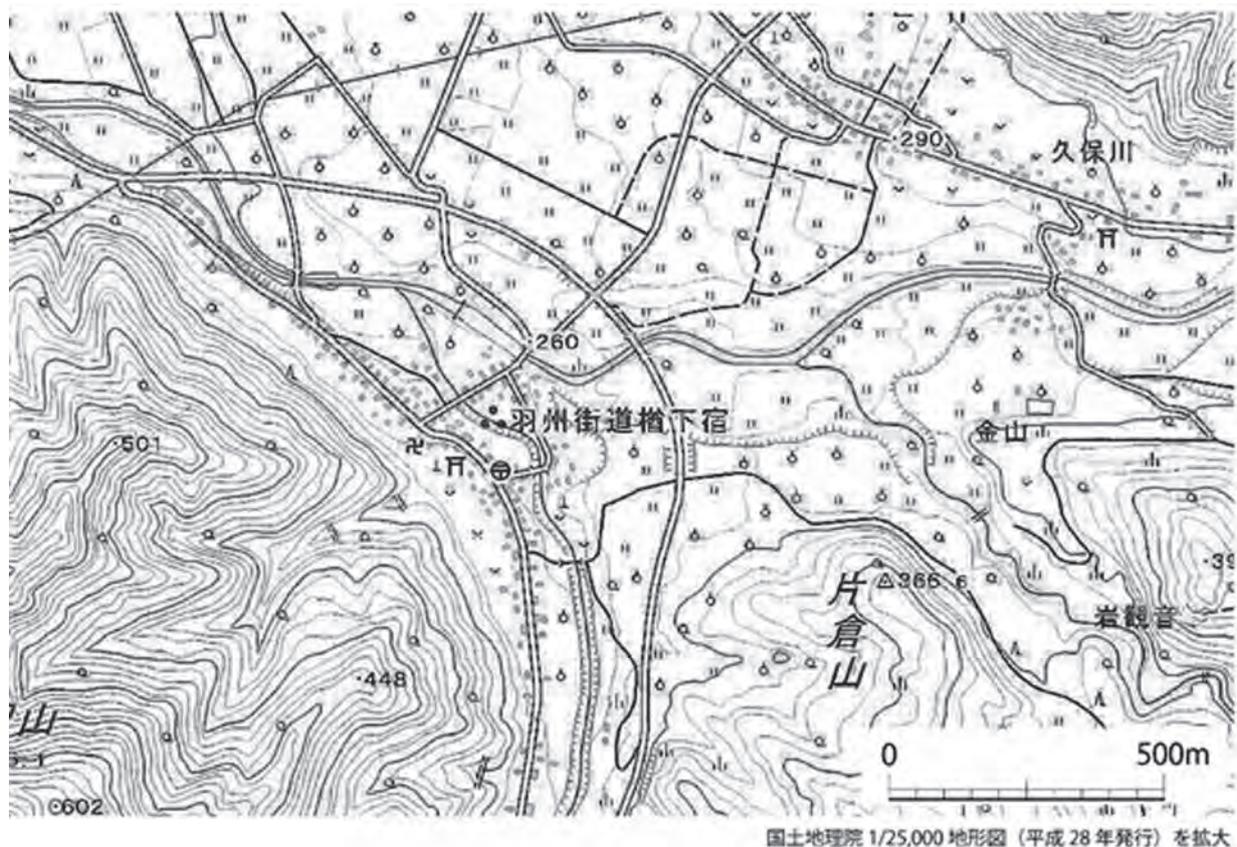
図2 榎下の地形図

榎下は中心部の街路がコの字状に折れており、道に沿って上町、横町、下町（本町）、新町と4地区に区分される。戦国期は両河川の合流点に向けて南東側から延びる段丘の先端（台の上）に榎下城があったといわれ、その西麓に本陣や脇本陣のあった下町が形成された。集落の西から金山川に合流する大水沢川は深く河道を侵食し、その出口に崖錐堆積物による扇形の地形を形成する。現在、砂防指定地となり堰堤が設けられているが、かつてはここに家屋はなく、街道はこの危険なエリアを避ける形でコの字状に設定された格好である。

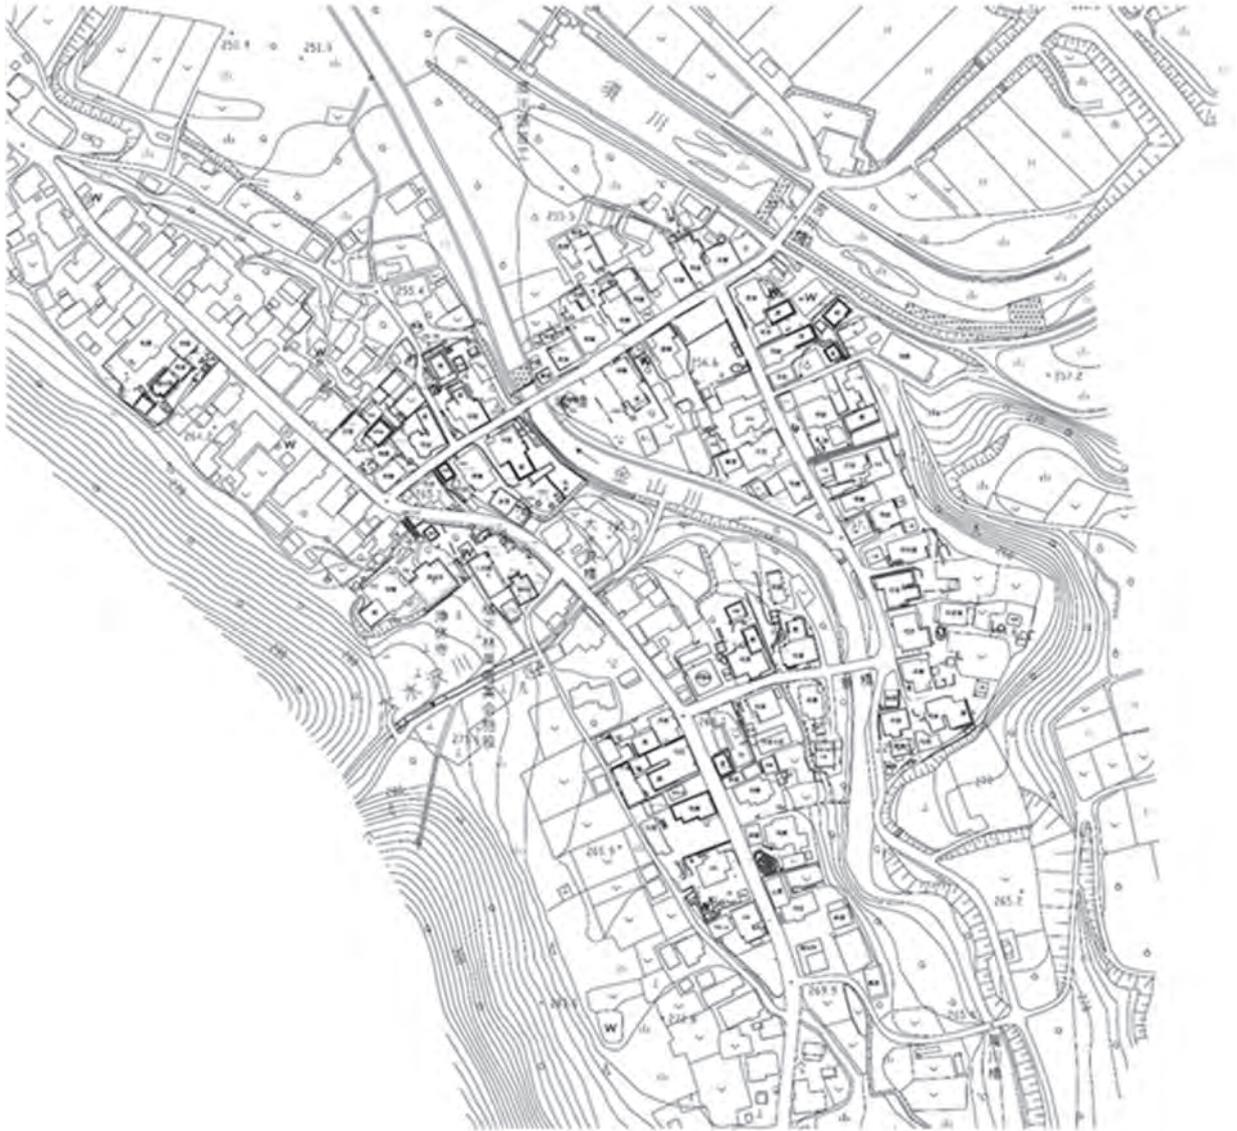
図3 宅地遺構の調査（平成29年度）

①宅地の基礎地形に伴う土留め石列

かつては母屋や土蔵を立てる際、基礎地形を行い、土留め石列を巡らせた。周囲に大型の玉石を

「面」を外に向けて列状に並べる。茅葺き古民家の数は減ったが、かつての建築の面影を今に伝える貴重な遺構と考える。楯下では昭和40～50年頃の近代建築への建て替えの際にも、大規模な整地を行わず、旧来の建築を踏襲して母屋（たて屋・よこ屋）を配している例が多い。そのことがこの石列を今日まで伝えてきた要因であろう。

下町の本陣や脇本陣滝沢屋では大型石材が使われており、後者では一部、面にノミ加工の痕跡が見られるなど、手の込んだつくりとなっている。

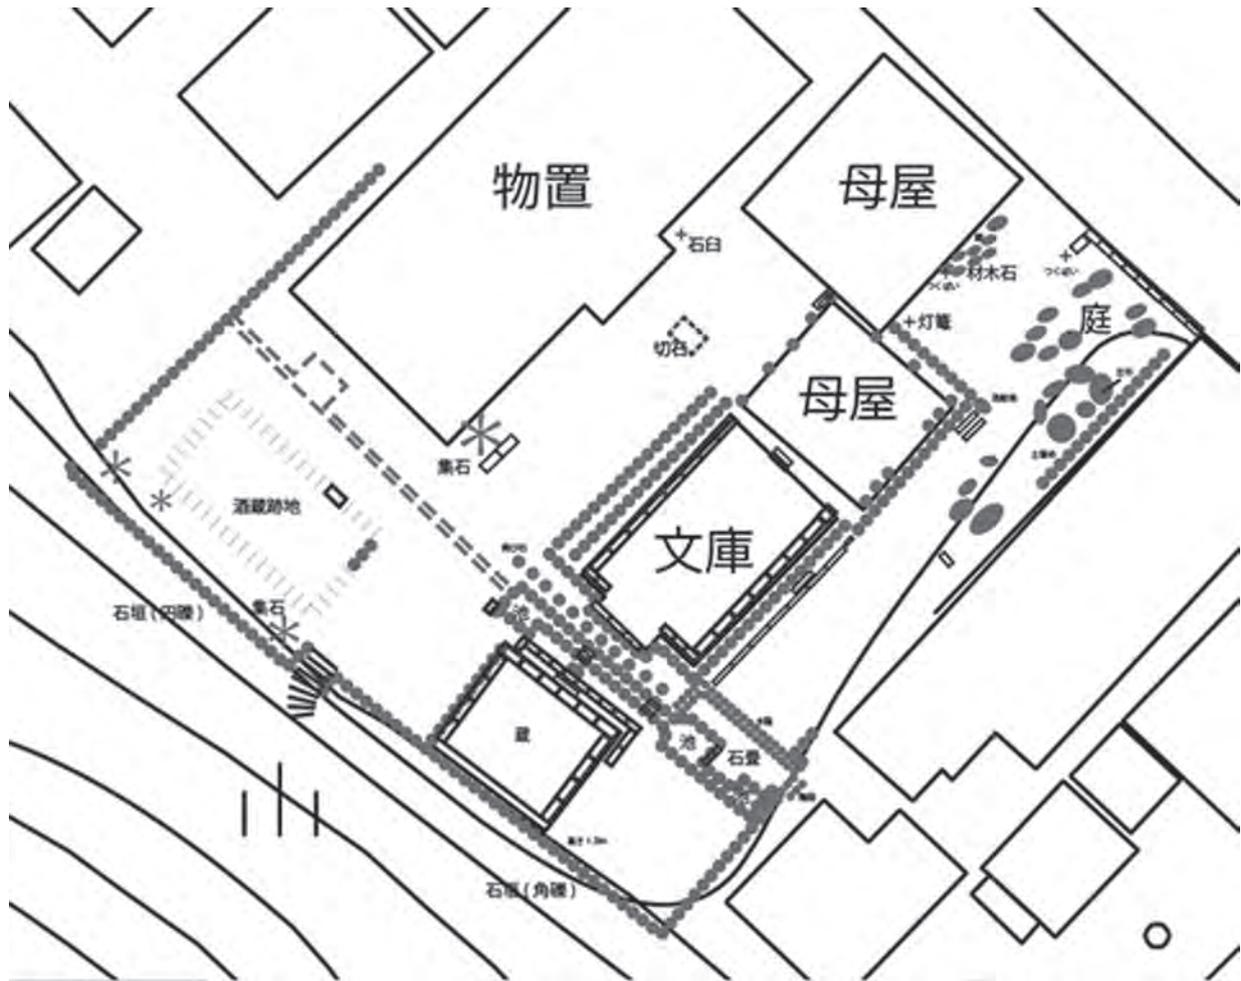
図4 旧庄屋SH家の石材利用

石垣は使用石材と積み方によって何タイプかに分類できる。使用石材は安山岩等の円礫（川石）を主体とするもの、流紋岩・凝灰岩質の角礫（山石）を主体とするものがある。前者は大型の円礫を主体とするもの、小型長楕円形の円礫を主体とするものに細分できる。前者は布積み傾向、後者や谷積み傾向があり、ある程度年代差を反映しているように思われる。このほか、凝灰岩の間知石で積まれた石垣もある。詳細な分析は今後の課題であるが、近世にさかのぼるものとみてよいものに、旧庄屋SH家背面北側の石垣がある。大型の円礫（自然石）を布積みとし、間詰めを打ち込ん

だ意匠は近世期の技術として貴重である。

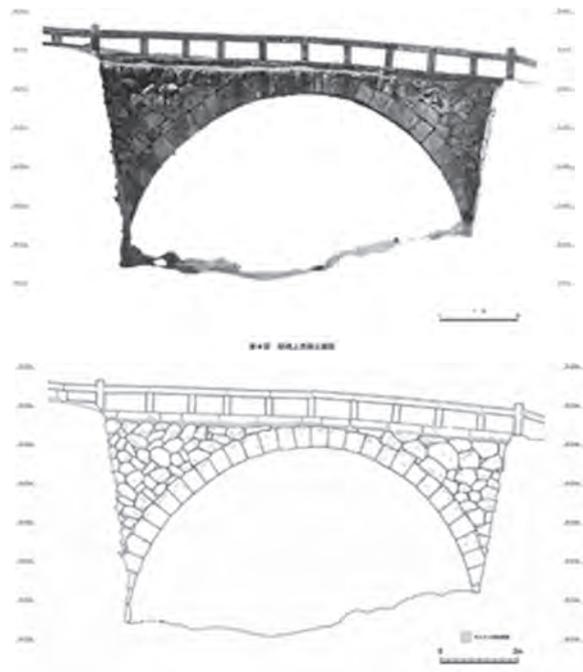
図7 硯橋のオルソー写真と立面図

硯橋（下町橋）は新橋より一回り小さい。全長10.8m、幅員3.5m、アーチの高さ3.8m、川床部径8.4mを測る。明治15年築造と言われるが、今のところ築造年を示す確かな史料は確認されていない。文久3年に「石垣小破に付き普請」の記録があることから木橋時代から橋台のような石造構造物があった可能性がある。

新橋と硯橋はこれまで実測や測量が行われておらず、今回株式会社パスコの協力を得て、三次元レーザー計測を行い、オルソー写真の作成と図化を行った。

楯下には金山川にかかる新橋・硯橋という石造アーチ橋があり、ともに昭和51年に市有形文化財に指定されている。楯下宿が宿駅として機能した江戸期には木造橋であり、明治期に石製にかけ替えられた。その後、橋本体については修理の記録がなく、現在も車両が通行する現役の石橋（重量制限4t）である。輪石の上部にほとんど土被りはないが、河床部、河岸部に安定した岩盤をもち構造体としては安定している。橋の袂には両岸に袖石垣を設置し、基部の安定と水勢からその浸食を防いでいる。なお、欄干には山石である「滝沢石」が用いられたという（『羽州街道楯下宿駅の歩み』）。現在までに何度か修理され、新材が補填され箇所ではカスガイで連結している。
