# 山形市上桜田集落の風景に関する研究

## A Study on the Landscape at Kami-Sakurada Village in Yamagata City

温井 亨

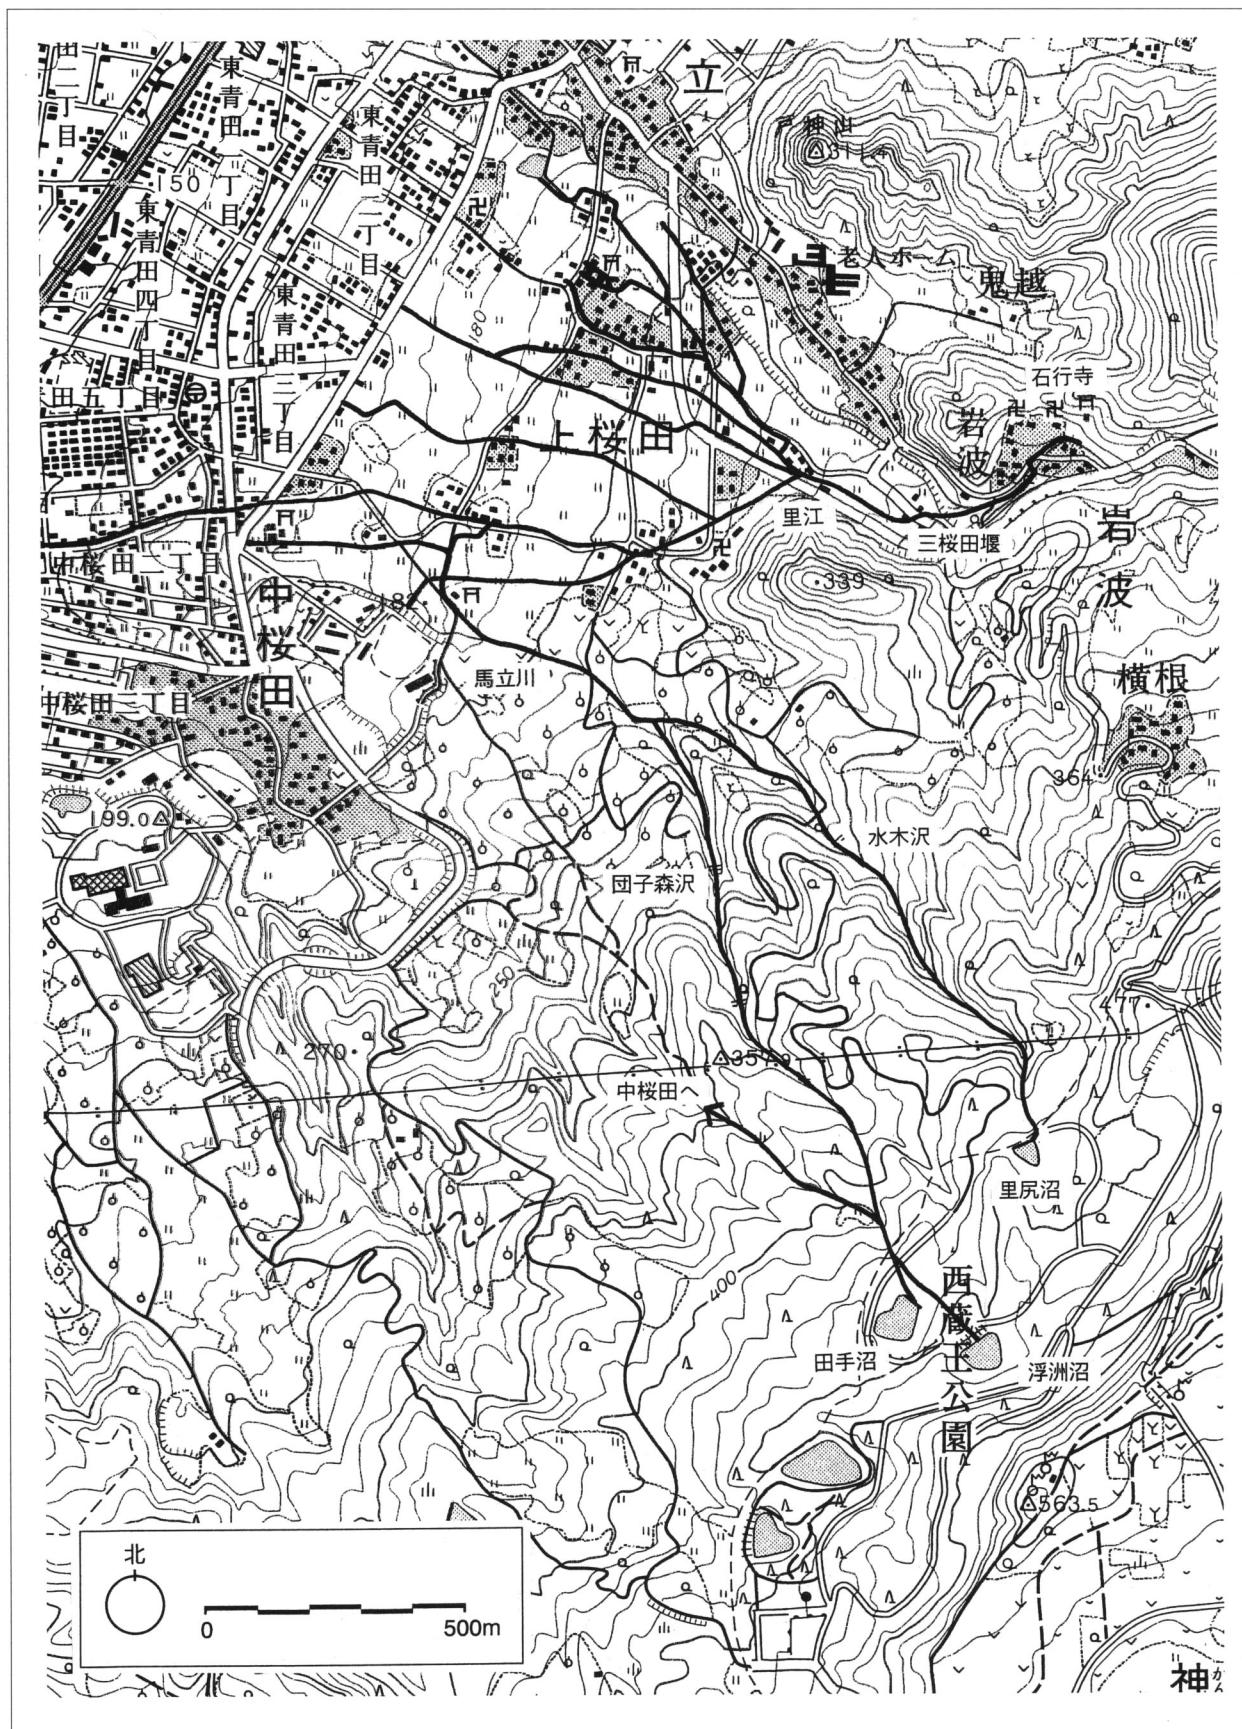
図1 上桜田の農業用水と2つの水源

上桜田集落に於ける農業用水の水源は、図1にあるように大字岩波の石行寺（しゃくぎょうじ）付近の竜山川と、西藏王の溜池である。前者は取水後、石行寺の門前でコンクリート製のアーチ橋（かけどい）により竜山川を渡り、県道沿いに流れ下る。これを三桜田堰と呼ぶのは、上桜田、中桜田、下桜田（現在の桜田東と桜田西）の3つの集落が水利権を持っているからである。上桜田の水田はほとんど、この堰の水によって維持されている。

一方、溜池は干魃のときに利用される。上桜田集落が利用できるのは、里尻沼（さとじりぬま）、田手沼（たでぬま）の2つの溜池で、里尻沼は上桜田が独占的に水利権を持っているが、田手沼は上桜田と中桜田の権利が相半ばする。利用の仕方は、干魃の際「どう」を抜いて沼

の水を流す。里尻沼の場合、水は水木沢（みずきさわ）を下り馬立川となる。田手沼からの水路は浮洲沼（うきすぬま：中桜田が水利権）からの水路と合流し、上桜田へ下る水路と中桜田へ下る水路に分かれる。上桜田へは、団子森沢（だんごもりさわ）を下り、水木沢と合流して馬立川となる。水田へは、馬立川の水を大学前の市道付近で取水して流す。

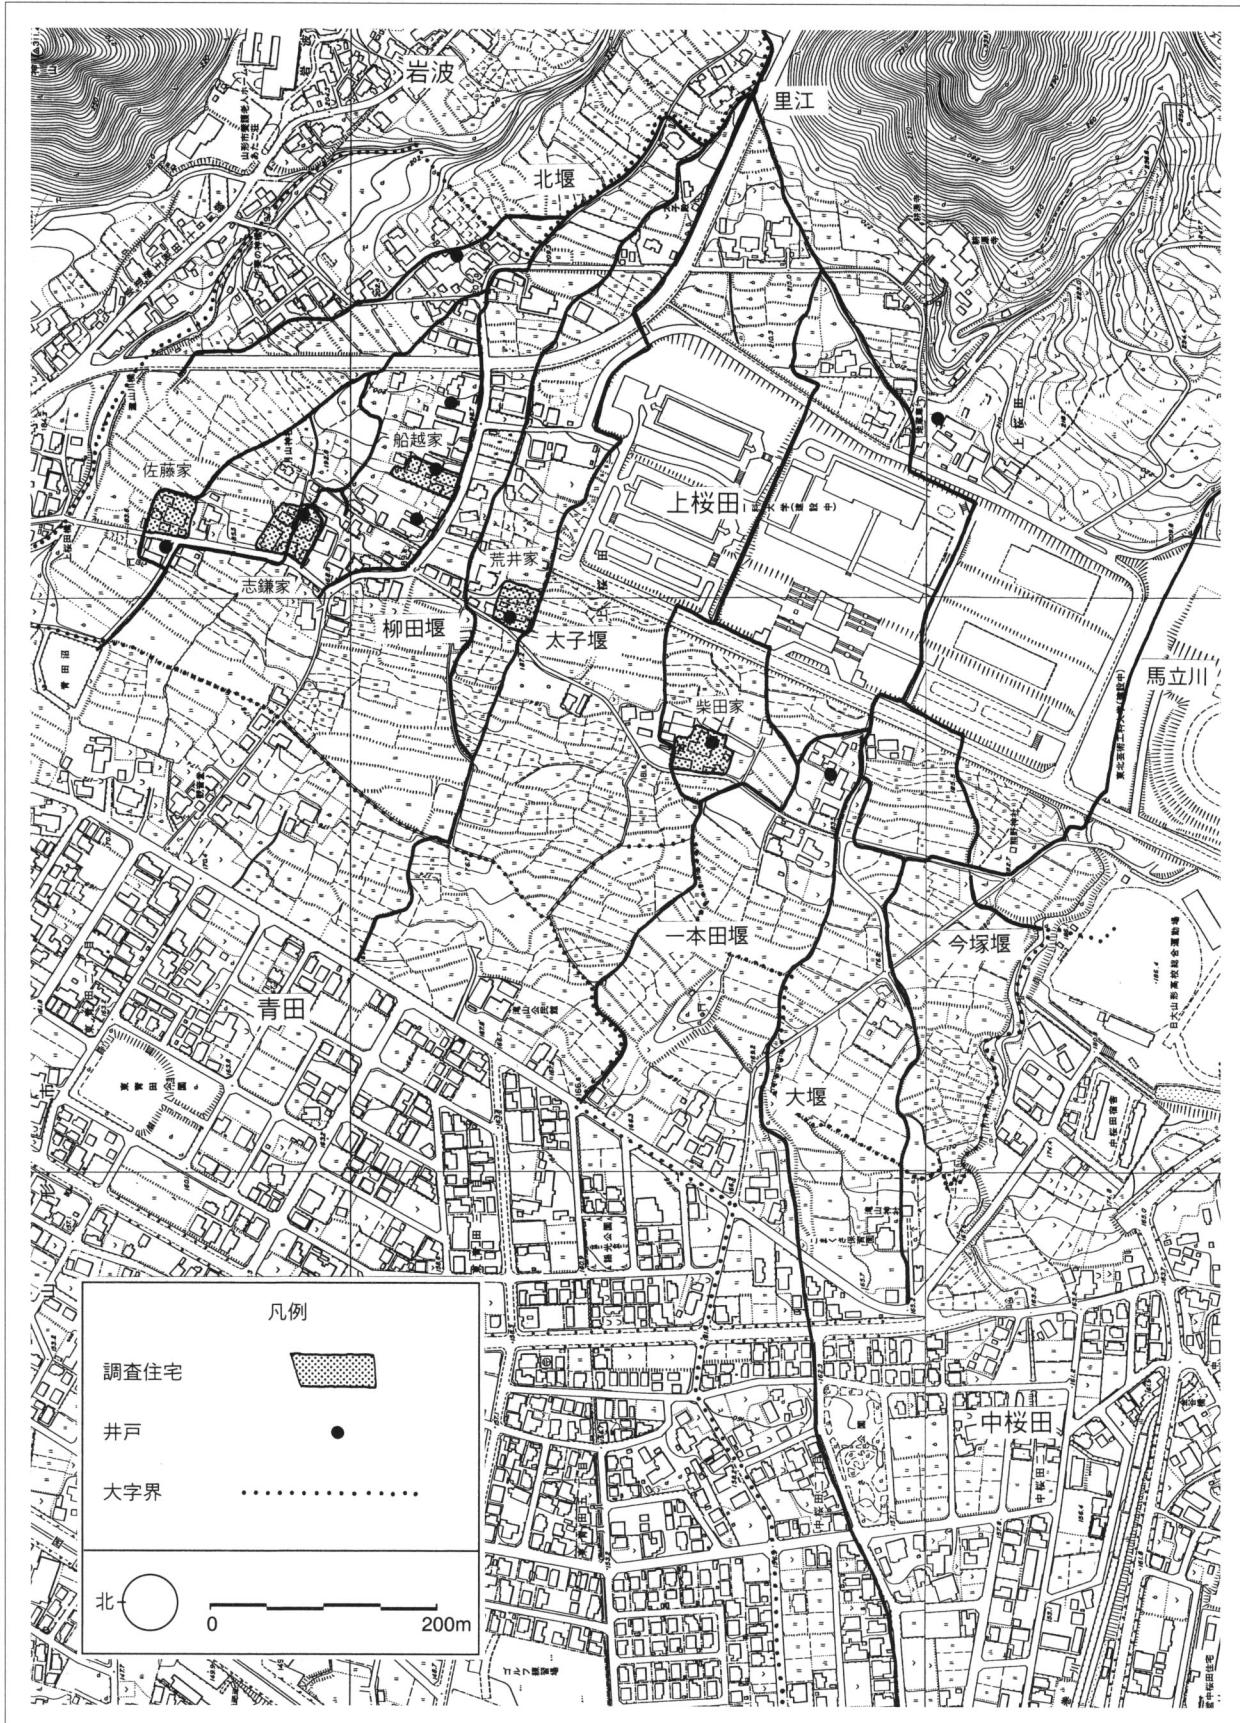
図2 上桜田の堰

三桜田堰は図2にあるように、里江で分水し、またその後さらに細かく分水して上桜田の水田を潤している。このうち南側を流れる大堰は、中桜田の水田と、さらに下流の下桜田の水田も潤す。大堰には番水<sup>3)</sup>の取り決めが現在も残り、代掻きの時期5月8日以降10日間、6：00から18：00まで下桜田へ独占的に水を流さなければならぬ。

さて、干魃になると上桜田では止め水、時間水<sup>4)</sup>が行われた。流す時間は各堰ごとに決められている。また、水利組合の役員も各堰ごとの割り当てである<sup>5)</sup>。堰の名称と役員数は以下の通りである。北堰（きたぜき：2人）、柳田堰（やなぎだぜき：2人+青田集落から1人）、太子堰（たいしづき、おでしさまぜき：2人）、一本田堰（いっぽんだぜき：2人）、大堰（おおぜき：2人）、今塙堰（いまづかぜき：2人）

堰の利用目的は主として農業用水であるが、その他に生活用水としての利用も認められる。図6、図12のように、堰は集落内を通り、各屋敷内で「カワ」と呼ばれる小さな池をつくる。そこでは農具や食器、野菜などを洗い、また殆どの家庭の場合風呂の水も堰の水を使った。上桜田集落は扇状地に立地し水を得にくく、井戸の無かった家も多く、そうした家では井戸のある家まで汲みにいった。(図2)

2に調査した6軒の住宅の敷地形状を代表として示す。

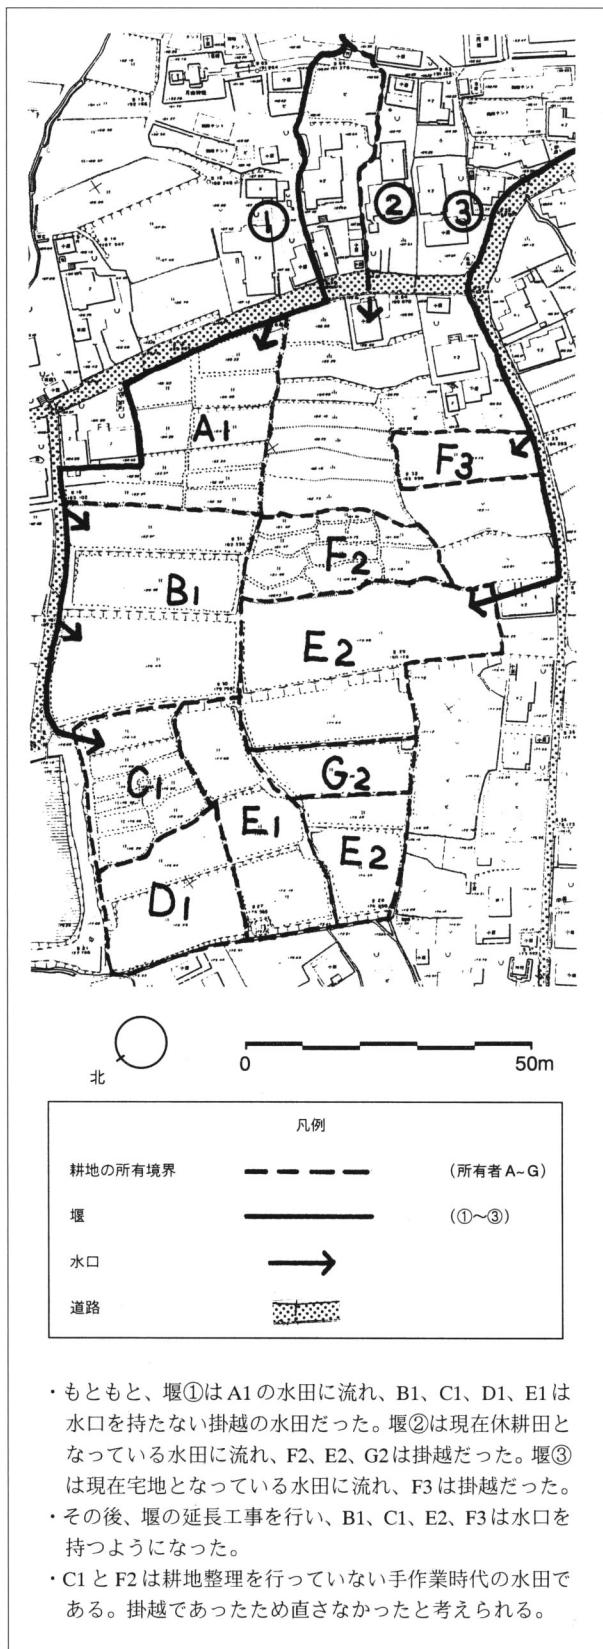
- もともと、堰①はA1の水田に流れ、B1、C1、D1、E1は水口を持たない掛越の水田だった。堰②は現在休耕田となっている水田に流れ、F2、E2、G2は掛越だった。堰③は現在宅地となっている水田に流れ、F3は掛越だった。
- その後、堰の延長工事をを行い、B1、C1、E2、F3は水口を持つようになった。
- C1とF2は耕地整理を行っていない手作業時代の水田である。掛越であったため直さなかつと考えられる。

ヒアリングによれば、上桜田集落で、集落内にあったシドロと呼ぶ湿田を乾田化したのは大正時代である。当時、作業は三本鋤による手作業であった。牛に犁を引かせるようになったのは昭和10年代半ばであり、耕耘機への切り替えが昭和30年代の前半、さらに昭和50年代にトラクターに変わる。トラクターを使用するには、以前からの水田1枚の大きさでは小さすぎたため、各家で導入時に田を整理し1枚の大きさを拡大した。現在の水田1枚の大きさは、このときの耕地整理の結果である。上桜田の水田の中にはこのとき整理しなかった水田も残っているが、それは図3に示す通り、およそ1/10以下で非常に小さい。

田の所有関係と水の利用について図3を見ると、同一の所有主が持つ数枚の水田ごとに水口のある傾向が認められる。ヒアリングによればその理由は2つある。その1つは、干魃の時、あるいは最も水を必要とする代掻きの時などに、自分の水口を持っている方が有利なことである。他方、水口の水田の所有者にとっては、下にある他人の掛越の水田が無くなつた方が良い。それは他人の分まで堰からの冷たい水を流すことにより、自分の水田の稻の生育が悪くなるからである。そうでなくとも、水口の田は犠牲にならざるを得ないと言う。そこで水口の田の所有者は、自分の水田が少し削られても、新しい堰ができるで水が自分の田を通らなくなることを望む傾向がある。

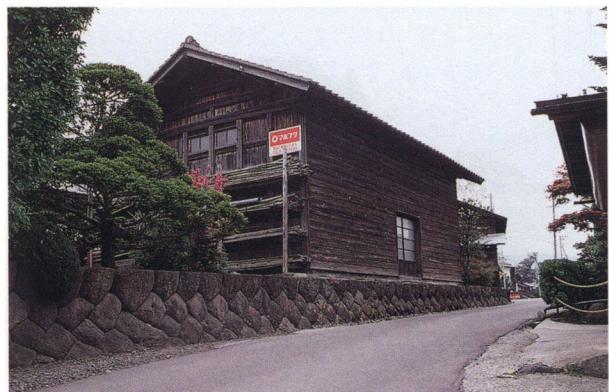
写真9 通りに面する板蔵、キャラボク①

図4、写真9に明らかであるが、境界が最も明示されているのは道路側の立面である。2～4段の石積みとし、入口回りでは右にモミド、左に板蔵を配置し、堂々とした構えを形づくっている。このモミドは比較的大型で、モミドとしては昭和28年まで使用した。また昭和初期、先代の新婚時代には夫婦の寝室として使ったと言う。造園的にも入口脇の植え込み、南側のカキ、北側のキャラボクやマサキの刈り込みなどが魅力を添え、道路側の外観はたいへん美しい。

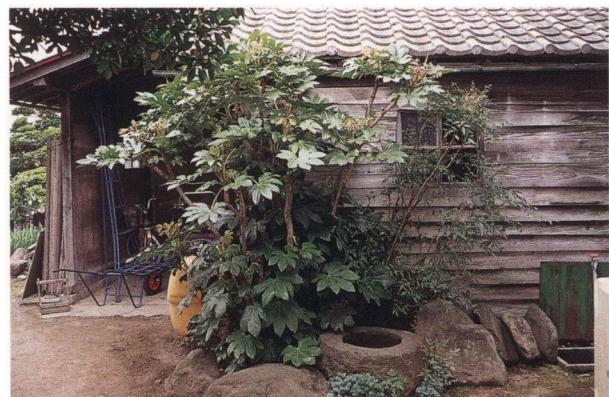
写真10 コヤ前の修景（ヤツデと唐臼）③

屋敷内は幾つもの性格の異なった部分に分節でき、それがそれぞれ魅力を持つ。①道に面した門構え、②農作業用の前庭、③写真10のコヤとその修景、④東と北のコヤとその間の空地、⑤修景された庭（池、石組み、植栽）、⑥花壇、⑦畑（自家用）。

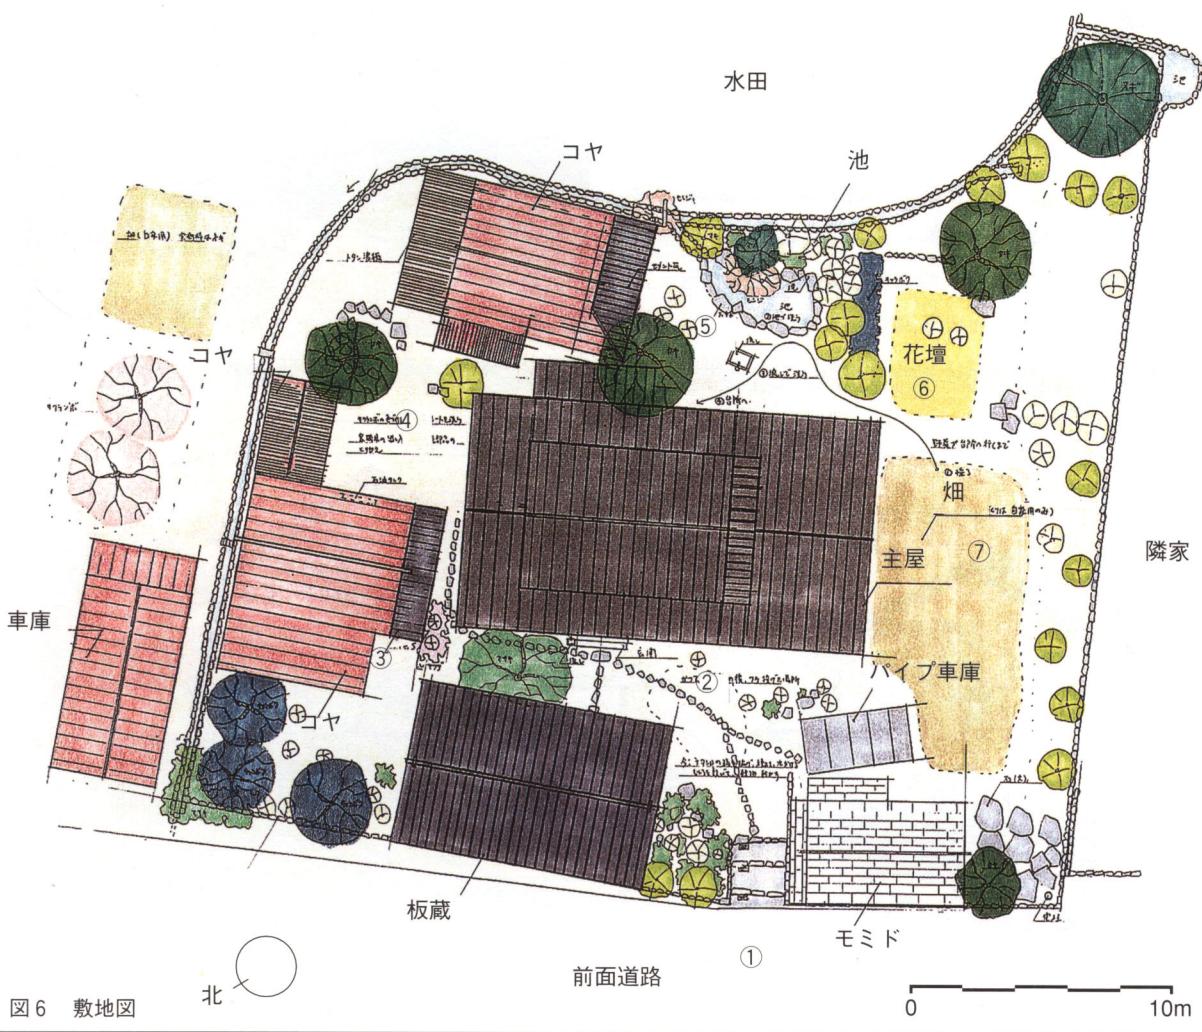
図6 敷地図

敷地境界は四周とも石垣とし盛土している。東から北にかけて、北堰から分かれた堰が流れる。東と北の敷地境界には木造の付属屋（コヤ）が境界に接して配置される。

道路と平行に置かれた主屋は既に建て替えられている。主屋前の庭は狭く、農作業としての利用は既に少ない。車庫は別棟を屋敷外に建てているほか、ここにパイプ車庫をつくり軽トラックを置いている。板蔵とモミドによる門構えが優先し、多少の不便は我慢している事が分かる。

美のための部分と、用のための部分の両面があるので魅力の幅が広い。池は美を念頭に近年修景された部分だが、かつては用のための「カワ」だった。今でも、主屋南側の畑で野菜を探り、この池で洗い、井戸でさらに洗ってから台所へという経路が生きている。自給自足の比率の高かった農家の生活が、今でも庭の中に残り、それが活かされている点が佐藤邸の魅力である。現代の生み出した余裕が庭の修景に結びつき、さらに魅力を増している。

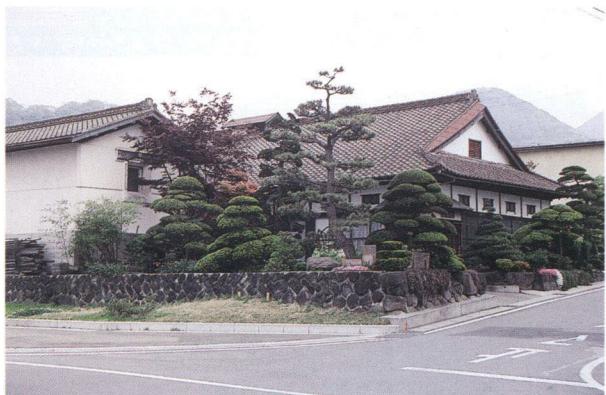
写真11 土蔵と主屋、庭

敷地境界には石垣が施される。西向きに下がる地形なので、敷地境界は東側で道路のレベルと同じであり、西側は2~3段の石積みになる。主屋は前面道路に対して直交する向きに建つ。主屋に平行して土蔵が建つが、その位置は主屋中心から北西（乾）の方向である。また、奥にコヤが建つ。

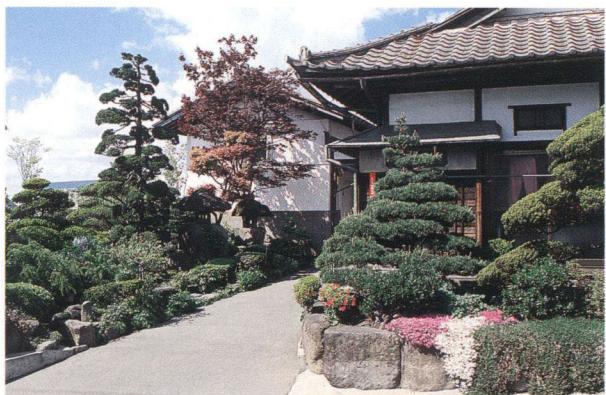
写真12 道路から玄関へのアプローチ

他の調査住宅のように前面道路に対して門構えのように建つ付属屋も、また郊外住宅地のような塀もなく、開放的な外観となっている。イチイ、マツなどの庭木、石垣から垂れ下がるシバザクラやマツバギクが美しい。

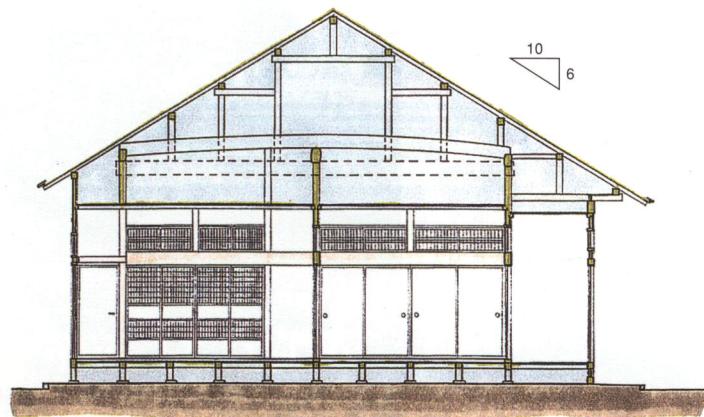
図8 主屋断面図

昭和11年のつくりであり、伝統的な民家とも現代の住宅ともつくりが違っている。外観は真壁造、6寸勾配の屋根をスレート瓦で葺いている。内部は伝統的な民家に比べて土間がなく、その位置には囲炉裏と流しのある板敷きの間（台所と呼ぶ）があり、上手には畳敷きの座敷が六間取りになっていて、西と南に4尺の縁側が廻っている。養蚕用の間取りという説明である。

船越庄治邸は昭和11年のつくりであり、伝統的な民家のつくりとは違っている。小屋組は6寸勾配の和小屋であり、セメント瓦で葺いている。構造的には、上屋梁間4間で中央に牛梁が通り、これを1間ごとに上屋梁が上下から交互に挟んでいる。上下から挟めるのは、上屋梁が桁、上屋柱に対して交互に京呂組、折置組で支持されているためである。

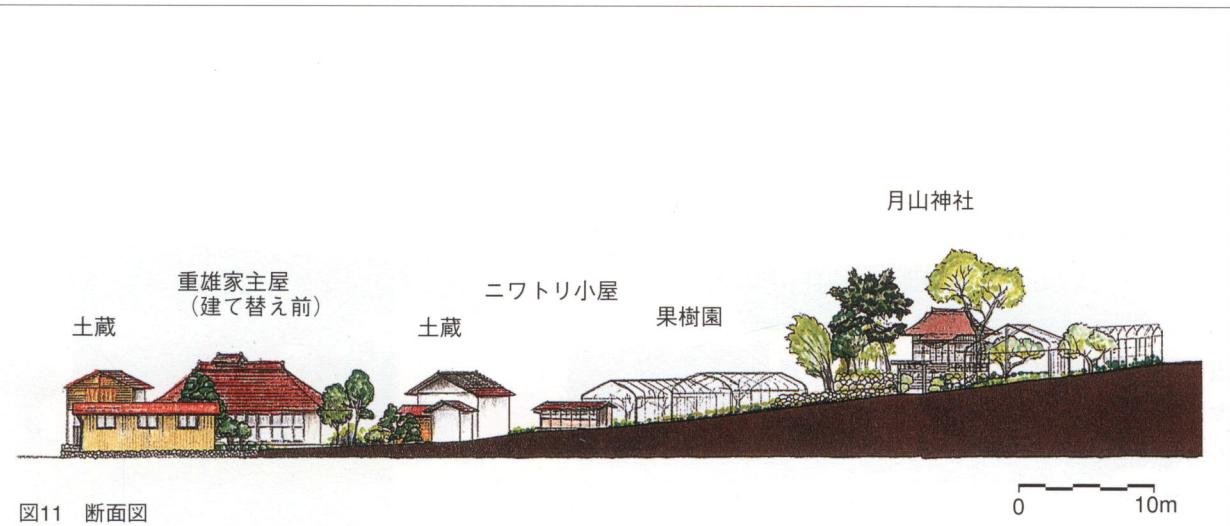
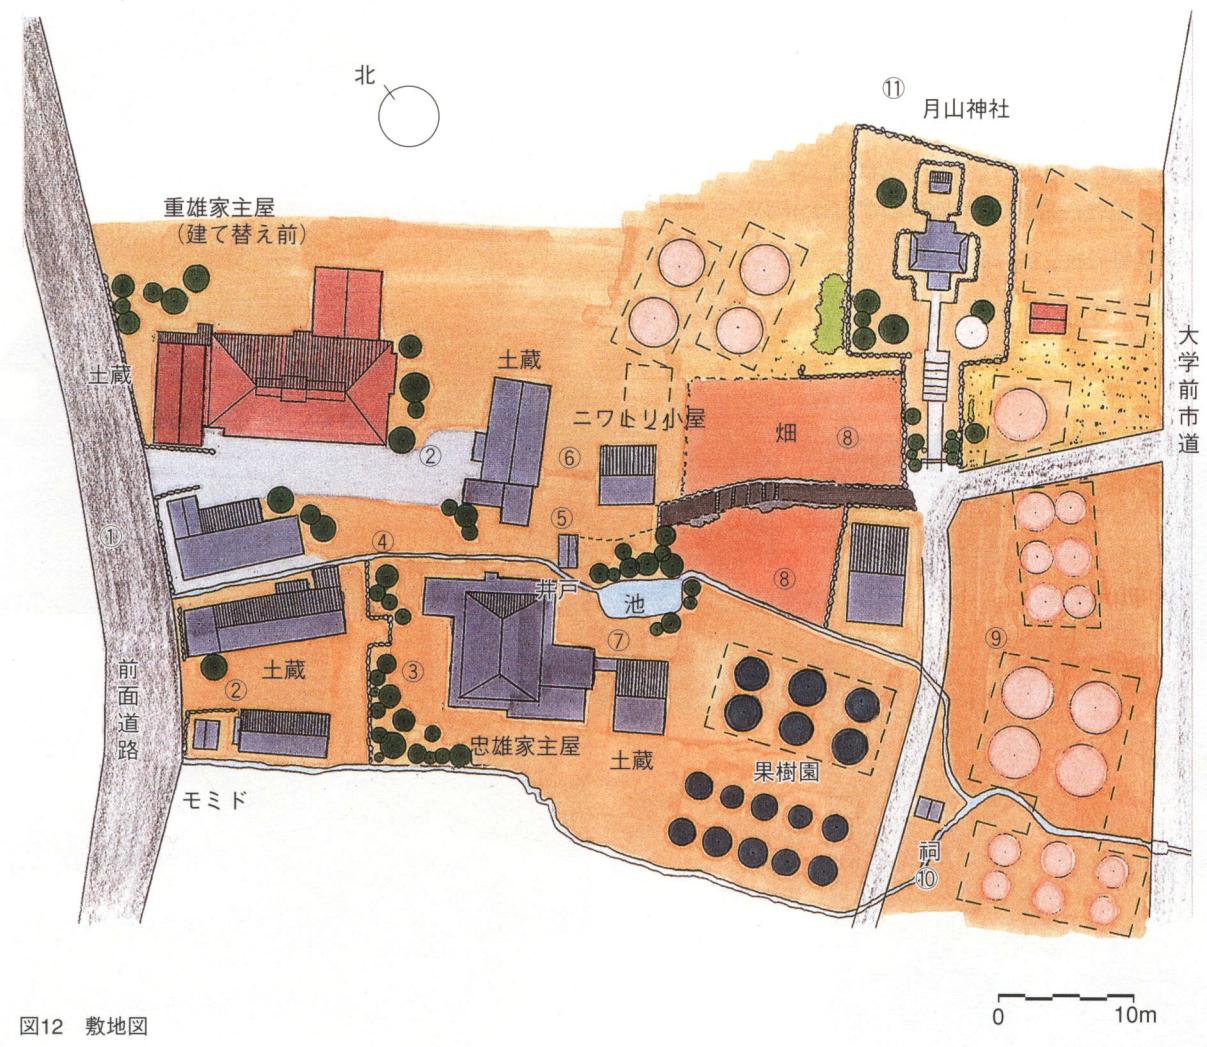
道路から見た外観は極めて魅力的である。敷地は道路より僅かに高く、石垣が1～2段積まれている。入口の両脇を、忠雄邸ではモミドとコヤ（カヤの木が道に張り出す）、重雄邸ではモミドと土蔵が固め、両家の間には堰が流れる。

①道からの外観、②農作業の庭（コヤ、土蔵、重雄邸では元は茅葺きの主屋が囲む）、③座敷前の庭（忠雄邸。戦前既に整備）、④石積みの堰、⑤井戸（保護の屋根付。フォリーに見立てられる）、⑥ニワトリ小屋、⑦池（石組み、植栽を施し整備）、⑧畑、⑨果樹園、⑩裏側の道の祠（ここで堰が分かれる）、⑪神社

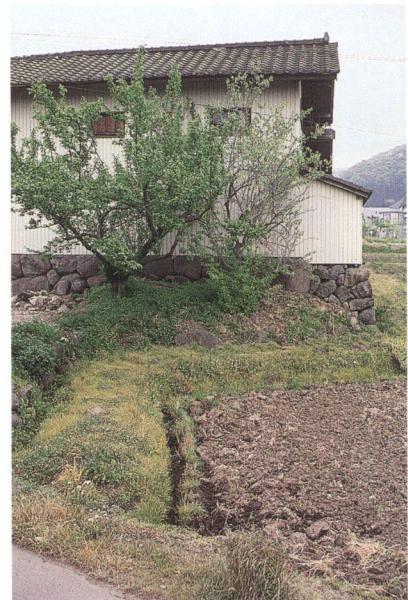
写真19 敷地境界を流れる太子堰  
(カワシジミが生息)

敷地の両脇は石積みの堰が流れる。南側の堰には区画整理の工事前までカワシジミが、またかつてはゲンジボタルいた。

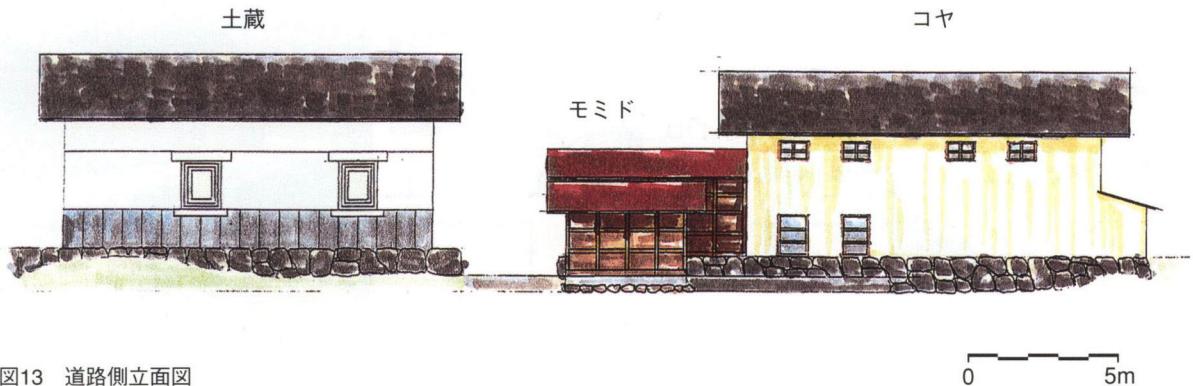
図13 道路側立面図

道からの外観は、今回の調査住宅中最も閉鎖的であり、角度によっては関西の囲みづくりに近い印象を与える。道に面して並ぶのは、石垣の上に建つ土蔵、モミド、コヤであるが、コヤが敷地角に沿ってL字に曲がっているため特に閉鎖的な印象をつくっている。屋敷に入るとモミド裏に井戸があり、かつては道行く人がここで休んで喉を潤したと言う。

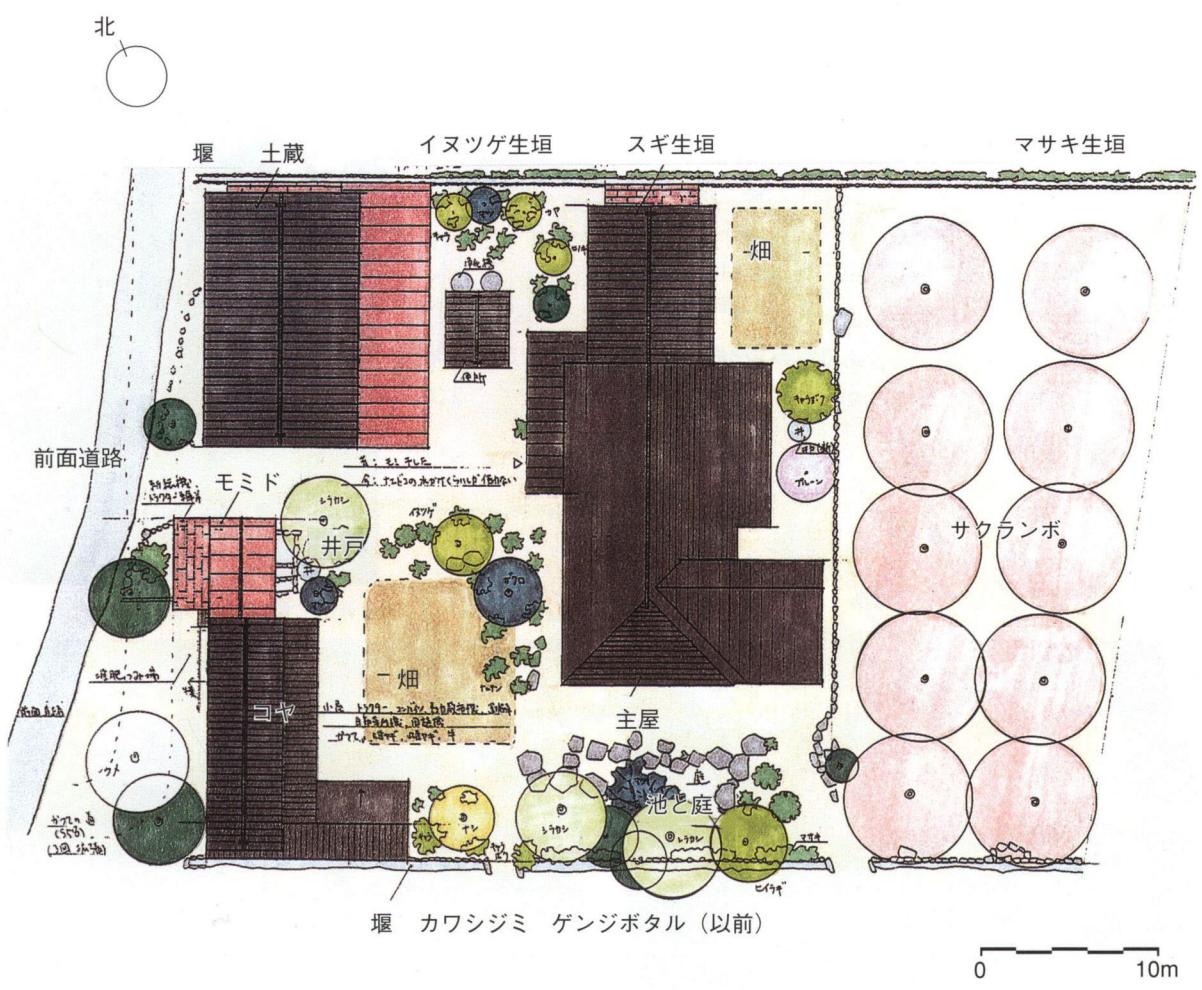
図14 敷地図

主屋は既に建て替えられていて、道路と平行な配置である。屋敷に入ると、コヤと主屋の間に花壇と自家用の畑がある。

主屋南側に觀賞用の庭があり、池と石組み、庭木を植栽している。

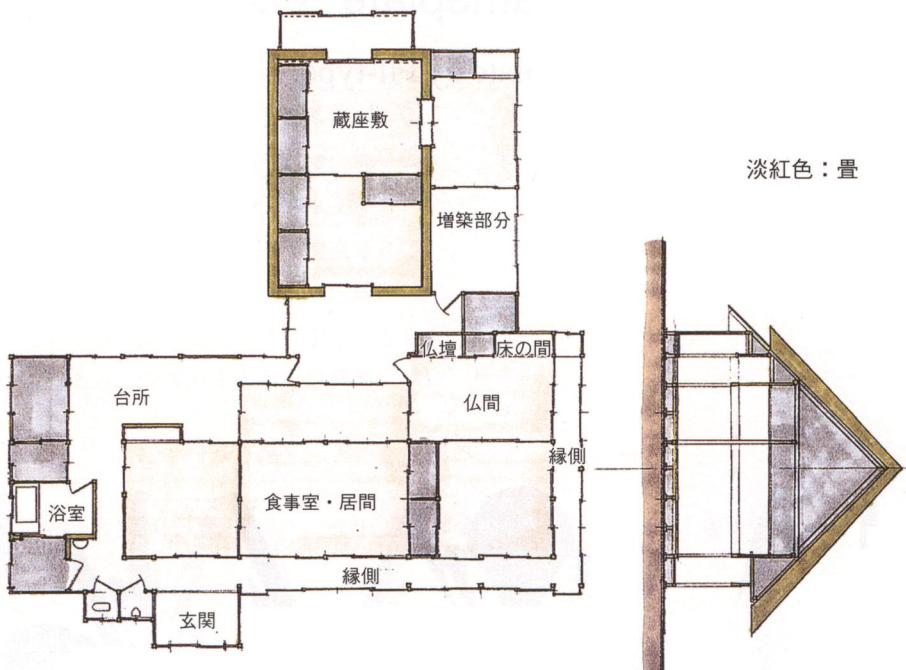
図15 平面図・断面図

主屋はトタンを被せただけで元の形を維持している。元の平面を復元すると、広間型三間取りを基本としつつも各部屋が大きく、土間の位置には板敷きの台所とニワザシキ（土間の反対側につくった座敷）がつくられ、土間面積は小さい。上屋梁間は3間であり、桁行方向に拡大することで床面積を増やしている。また、奥に直交する向きて蔵座敷がつく。

調査した6軒のお宅のうち、主屋が伝統的なつくりで残っていたのは2軒である。そのうち柴田とみ邸は名主の家であり、間口8.4m桁行18.9mあり、普通農民層の家屋と比べて大きい。しかしながら、構造的には上屋梁間3間であり、床面積の拡大は、桁行方向を長くすることで実現している。

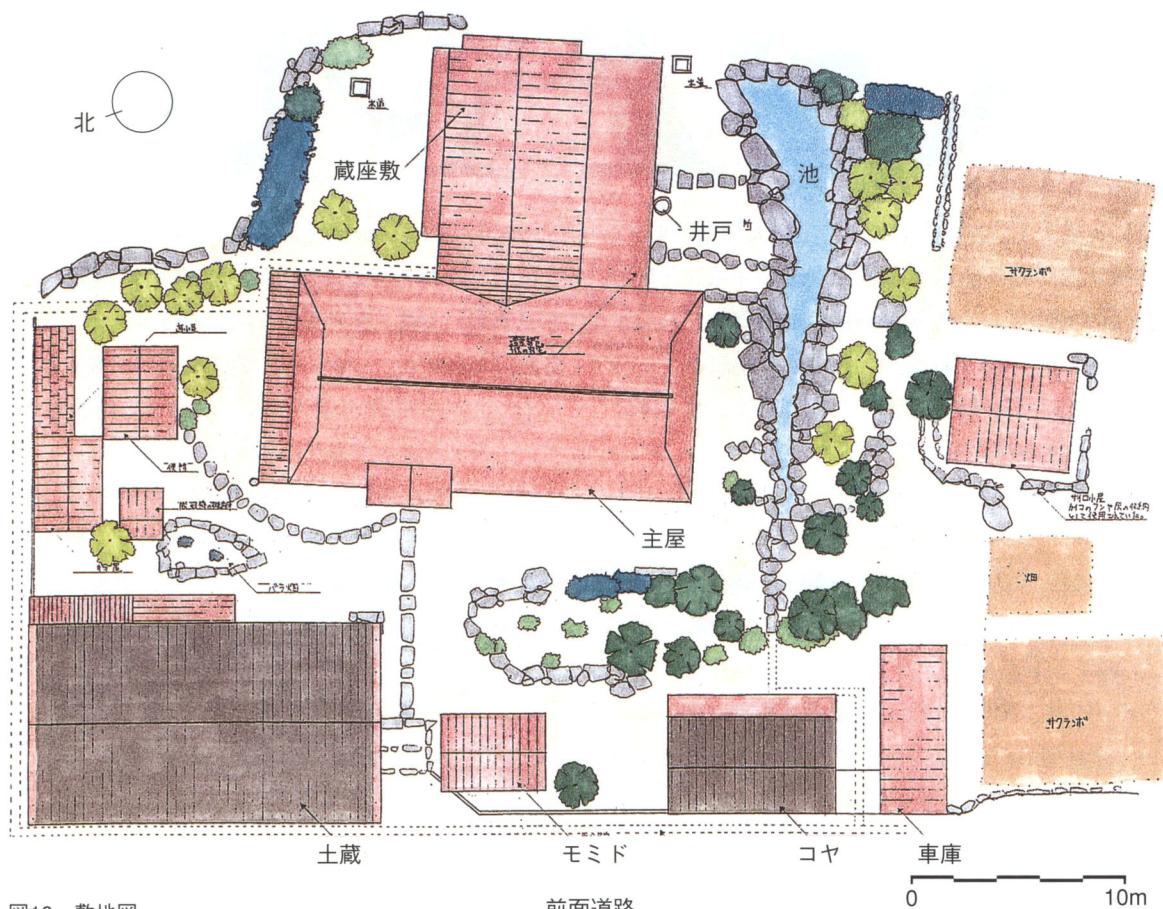
図16 敷地図

石積みの上に土蔵、モミド、コヤが建つ。入口は土蔵とモミドの間である。モミドの前は、近年石積みの上にコンクリート・ブロックを6段積んでいる。道に面した車庫があるが、端の方であるため、全体の外観を損ねることはない。

蔵座敷から主屋上手の座敷にかけては、池に石組み、庭木を配した庭を眺められる。現在の庭は昭和42年に整備したものだが、庭自体はそれ以前からあったと言う。
