ICCP-Bulletin 2022

受託事業報告書

令和4年度 修復・調査研究一覧

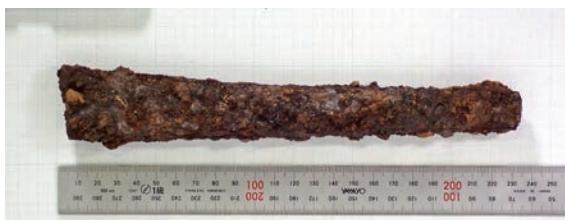
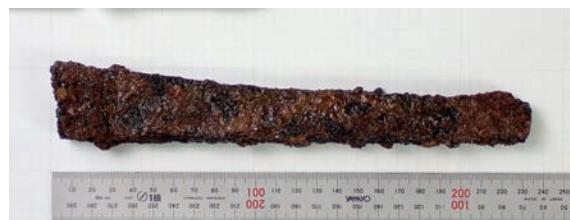
mut2023-001

外観写真 保存処理前(左)・処理後(右)

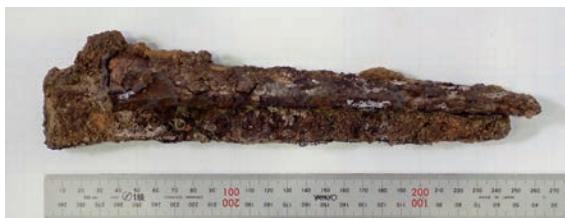
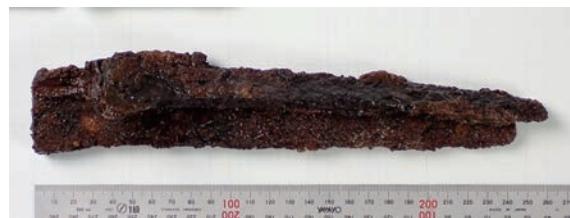
mut2023-004

馬耕具と推定される鉄製品4点である（表1）。便宜上、整理番号を付した。4点のうち5本が癒着していたmut2023-004は当初からぐらついており、引取り時に1本が、クリーニング作業中に2本が外れ、最終的には7点となった。

アルコールに浸漬し、表面に付着している泥などを除去した。この際、mut2023-004から2点(mut2023-006・007)が外れた。表面洗浄後にドライオーブン中で乾燥し、水分を除去した。

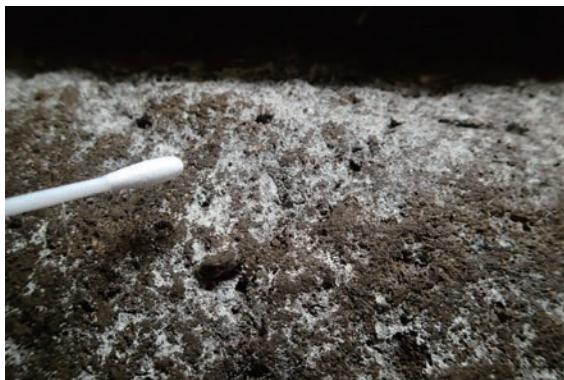
遺構表面の白色析出物（写真3）への対処について検討するため物質の特定を行った。現地にて遺構表面の白色析出物の顕微鏡観察を行い、塩類の析出が認められる箇所については、表層面の塩類を採取した。採取した塩類は、蛍光X線装置ならびにX線回折装置を用いて同定を行った。

写真3 遺構左面上部でみられる白色析出物

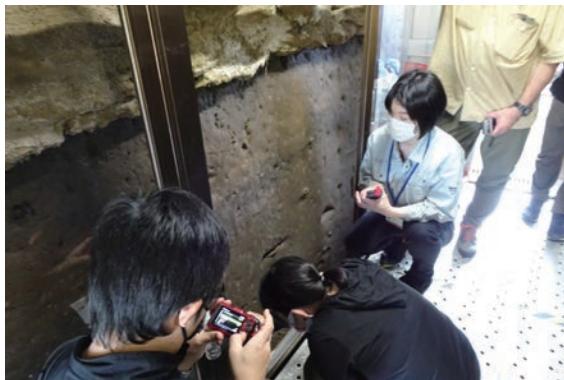
遺構表面のカビおよび塩類の発生により、臭いや見た目に影響があることから、見学者へ配慮し、除去をおこなった（写真4）。綿棒や刷毛、ブラシ

写真4 塩類及び放線菌の除去作業の様子

等では遺構表面に物理的負担をかけると判断し、メラミンスポンジを用いた清掃を行った。カビ・藻類が拡散しないよう、十分に注意した。

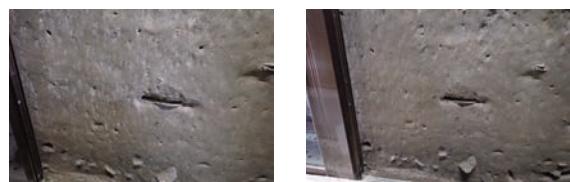
最後に、遺構表面の塩類及び放線菌の除去では、物理的負担をかけず、繊維や作業痕が遺構表面に残らない方法として、メラミンスポンジを小片にし、精製水を含浸させたものを白色析出物にのみ当たるようにし、塩類を溶解除去する方法を検討し試みた。これまでの清掃作業痕から、綿棒や刷毛で遺構表面の白色析出物を除去しようとすると、壁面に物理的負担がかかることが明らかであったため、この方法を選択した。作業完了時には、表面の塩類及び放線菌をほぼ除去することができ、遺構表面にも除去による物理的痕跡は一切残っていないことを確認できた(写真5)。

写真5 塩類及び放線菌の除去前（左）と除去後（右）

12月時点で白色析出物の再析出は比較的軽微に抑えられていることを確認した。なお、今回の調査で除去を試みた区画は、冬季であっても壁表面を水が流下しない唯一の区画であり、他区画は雪解け水の流下によって湿潤状態となり白色析出物の再析出はみとめられなかった。この点から、区画を限定して清掃を重点的に行うことで、外観の維持が期待できる。今回試みた方法は、時間と集中力を要する作業であった。作業性や効果、そしてその持続性を踏まえ、遺構の維持管理方法を検討する必要がある。

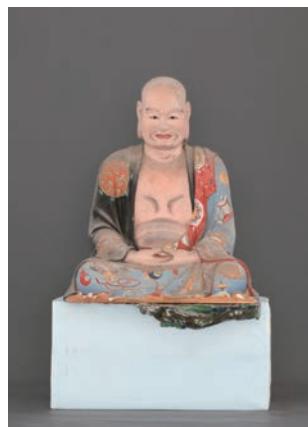
※岩座奥行が他像よりやや大きい。【13-28】【13-29】も同様。

▲修復前【05-28】

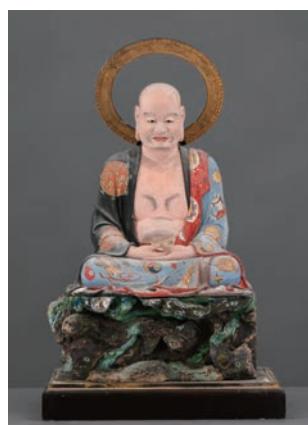
▲修復前【06-28】

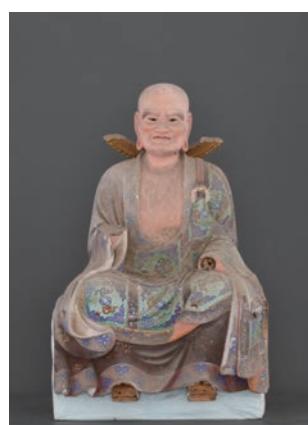
▲修復後【06-28】

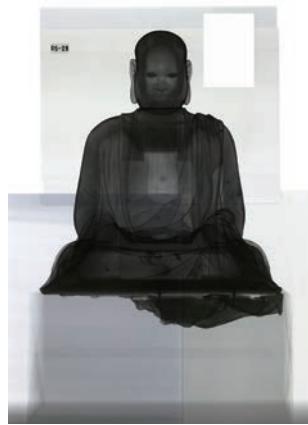
▲X線調査【05-28】

銘文本体「三百二十六」「ろ」、光背「三百二十六」「ろ」、岩座「三百十九」、框座「ハ」「よ印」「かたぬき づうきんかむり」「三百十九」「足両手持□(布?)」と記される。

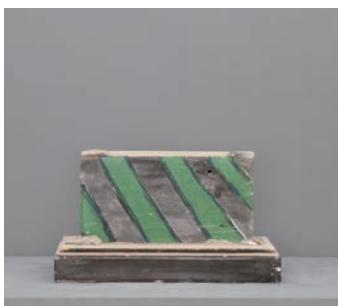
▲修復前【07-28】

銘文岩座「貳百四十五(四の下に八?書き重ねか)」「り」、框座「チ」「二百八十二」と記される。
※本体は未発見、岩座と框座の漢数字が異なるが現状のままとした。

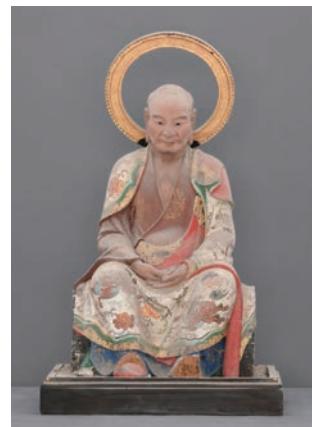
▲修復前【08-28】

銘文本体「二百八十二」、光背「二百□(八?)十二」、
岩座「二百□(三十?)九」「二」、框座「十二」「山六(焼き印)」「百八十六ばん」「岩□(氣?)下つけ」「彩色□(亀?)□(治?)郎」と記される。

※各部の漢数字が異なるが、そのまま安置とした。
※両足先を欠失。

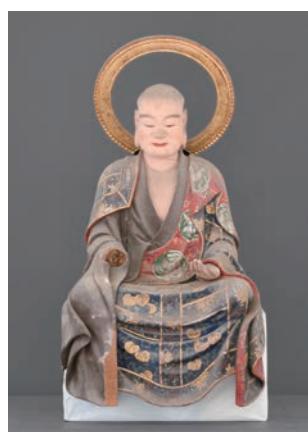
▲修復前【12-28】

銘文本体「弐百弐拾壹」「□（ろ？）」、光背「弐百弐拾壹」、岩座「ひさ立 合掌」「□（○記号に重ねて右下から左上に斜線ひく）」「百弐拾一番」、框座「ひ（飛） ざ立合掌」「□（○記号に重ねて左下から右上に斜線ひく）」と記される。

※右手先を欠失するが、以降での発見に考慮して、左手先は接着剤を用いず竹ダボのみを使用して、着脱や角度変更が可能な状態にしてとりつけた。

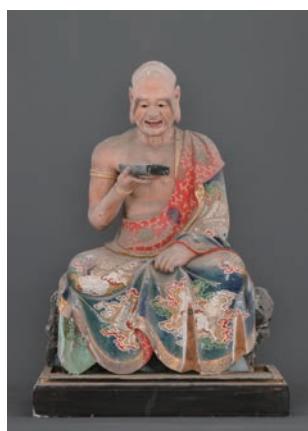
▲修復前【14-28】

銘文本体「四百七十三」、光背「四百七十三」、岩座「百九十四」「雪□」「ろ」「□（を？）」、框座「百五十四」「山□（亀？）」「□（亀の絵）」と記される。

※2017年度修復【27-30】岩座・框座に「四百七十三」、2018年度修復【22-29】本体に「百九十四」と記されることから、本体と台座の入れ替えを行った。

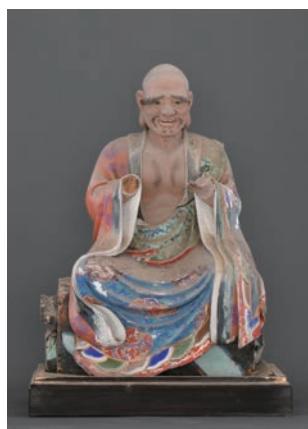
▲修復前【15-28】

銘文本体「三百七十六」、岩座「三百八十五」「む」、
框座「三百八□三」「留（る）」「三百八十五（「百」）」
の文字以外は彩色ごと削って書き直す」と記さ
れる。

※光背・光背受欠失。

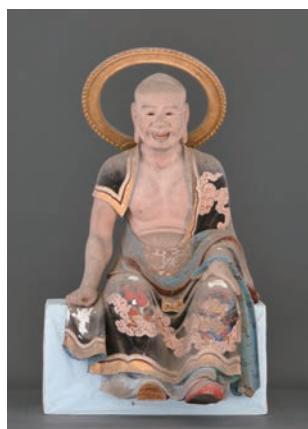
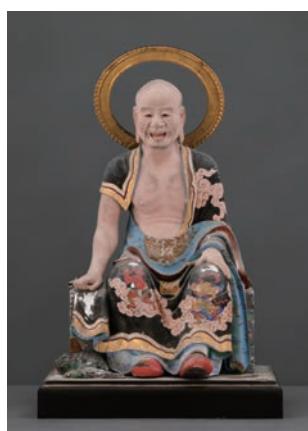
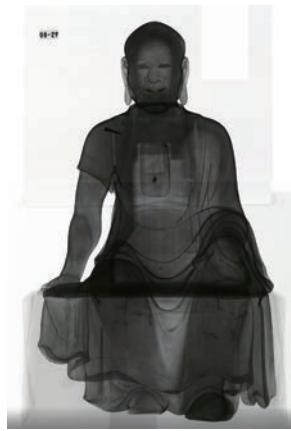
5-14 羅漢像【08-29】

▲修復前【08-29】

▲修復後【08-29】

▲X線調査【08-29】

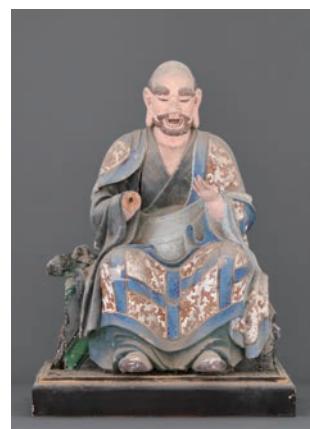
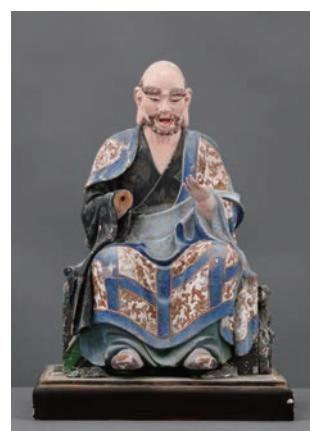
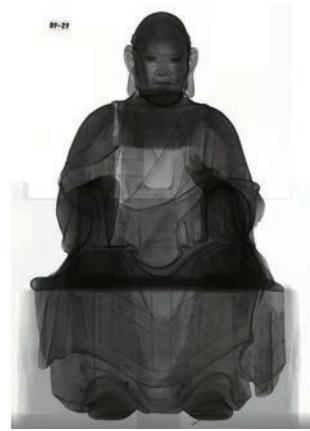
5-15 羅漢像【09-29】

▲修復前【09-29】

▲修復後【09-29】

▲X線調査【09-29】

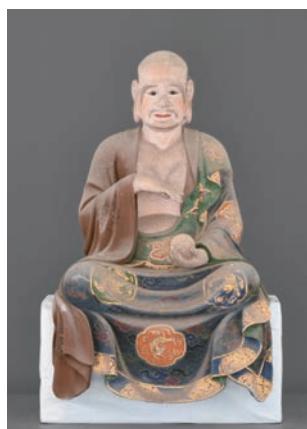
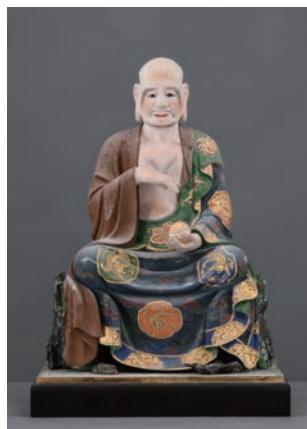
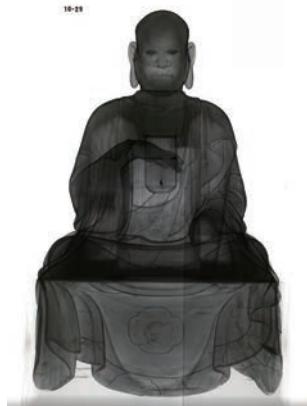
5-16 羅漢像【10-29】

▲修復前【10-29】

▲修復後【10-29】

▲X線調査【10-29】

※光背は欠失。

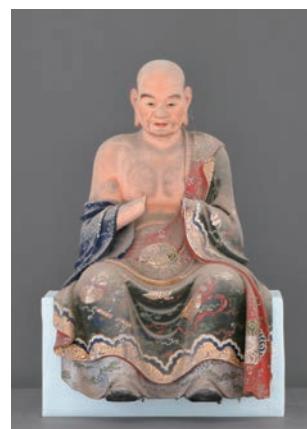
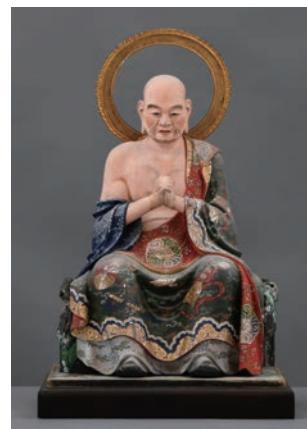
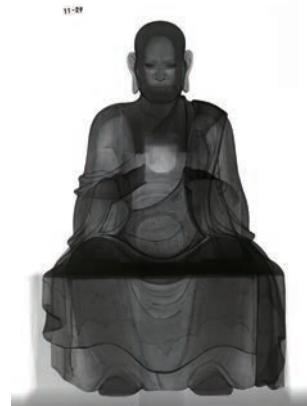
5-17 羅漢像【11-29】

▲修復前【11-29】台座・光背

▲修復後【11-29】本体

▲X線調査【11-29】

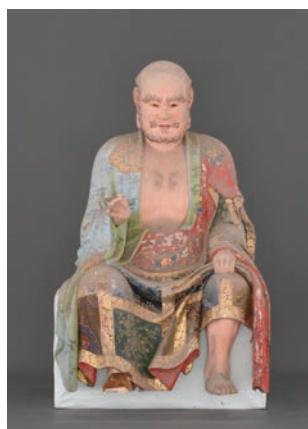
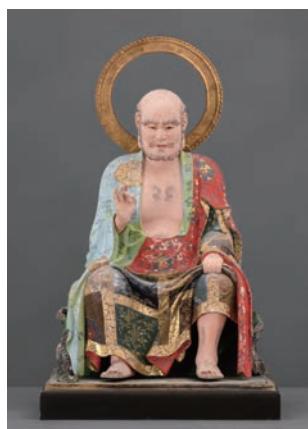
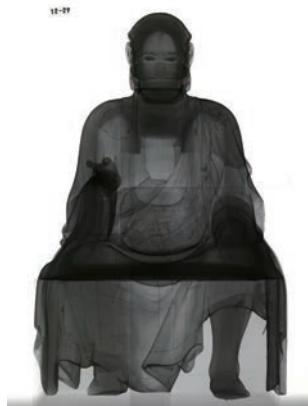
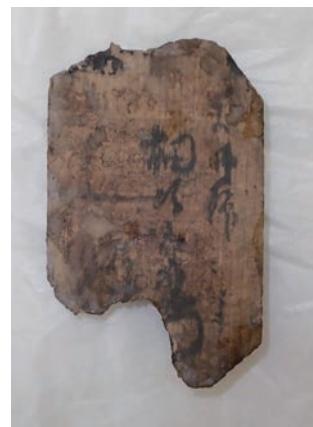
5-18 羅漢像【12-29】

▲修復前【12-29】

▲修復後【12-29】

▲X線調査【12-29】

▲岩材銘文【12-29】

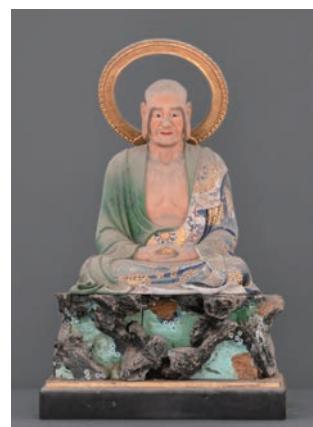
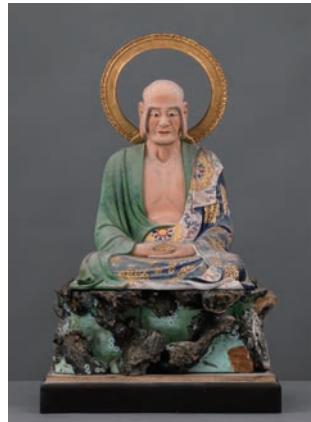
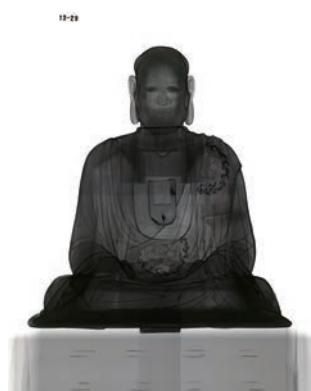
5-19 羅漢像【13-29】

▲修復前【13-29】

▲修復後【13-29】

▲X線調査【13-29】

▲岩座銘文【13-29】

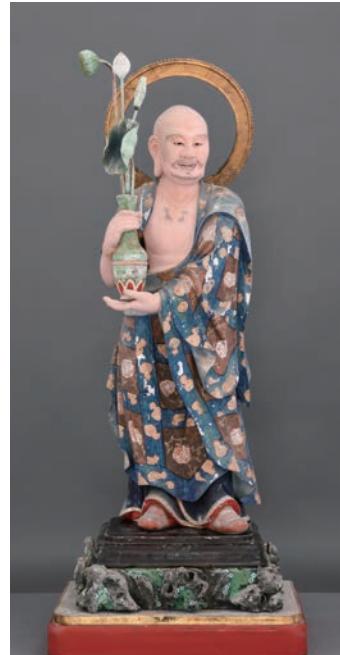
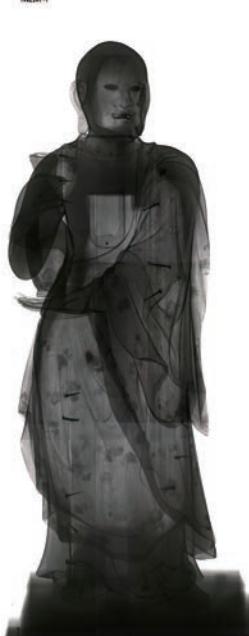
▲修復後 十大弟子7

▲X線調査 十大弟子7

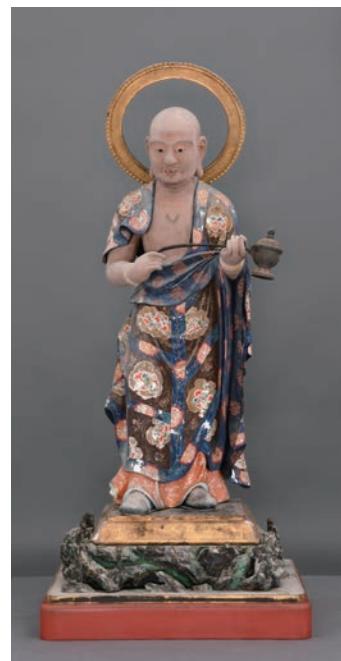
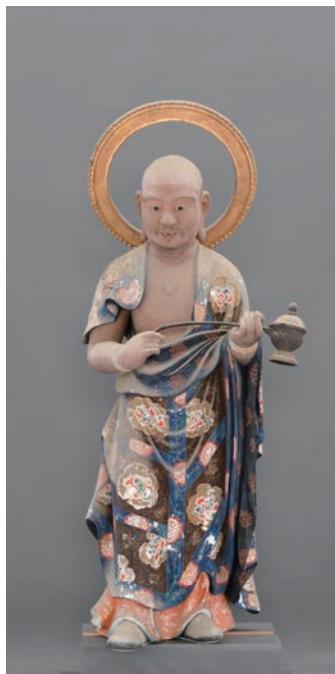
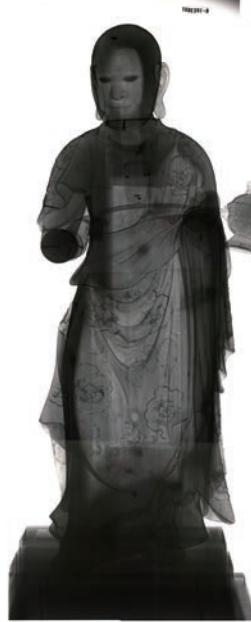
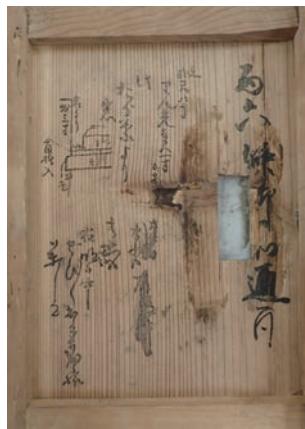
▲修復後 十大弟子8

▲修復前 十大弟子8

▲X線調査 十大弟子8

▲台座銘文 十大弟子8

※台座銘文とともに、図面（台座を側面から描いたとみられる）を記し寸法を示す。

【銘文】本体ホゾ「五」「…□（徳？値？）□（ニ？）
／蓮華／もち」、光背「拂子持」、台座「五」「十」
※十大弟子像10の持物が払子であったことから、光背
を入れ替えた。

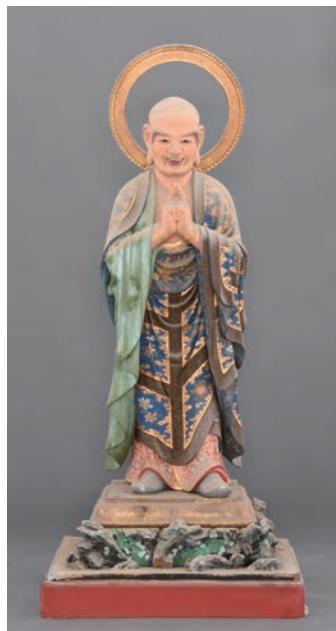
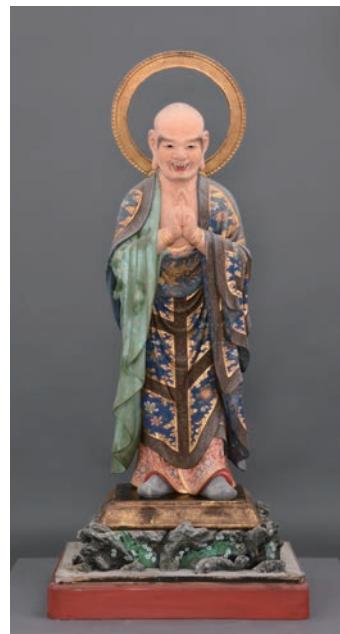
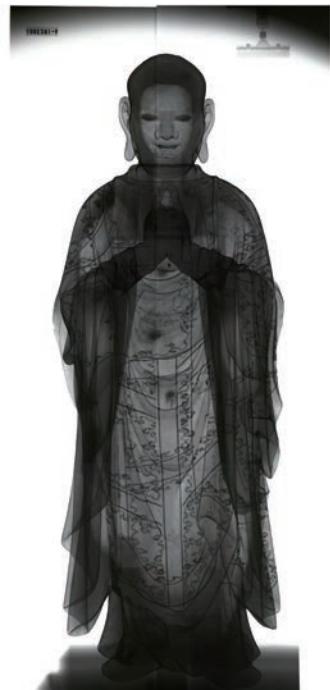
▲修復前 十大弟子9

▲修復後 十大弟子9

▲X線調査　十大弟子9

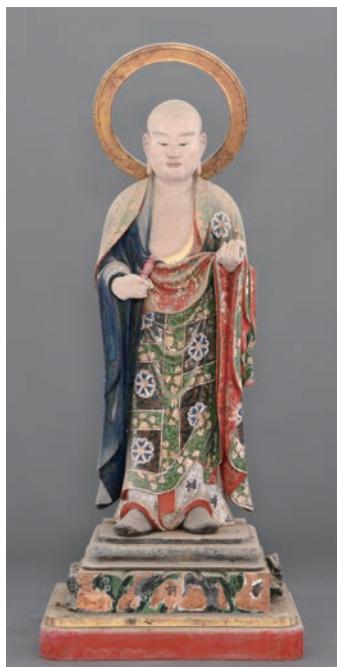
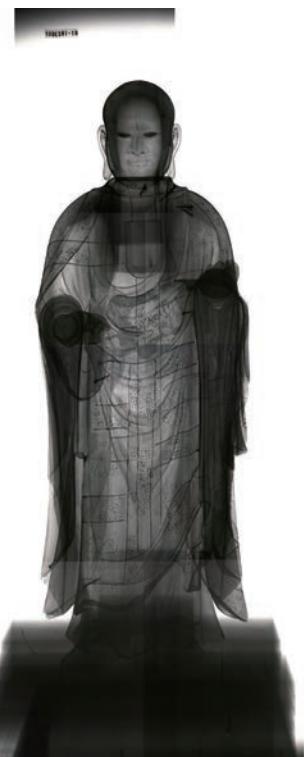
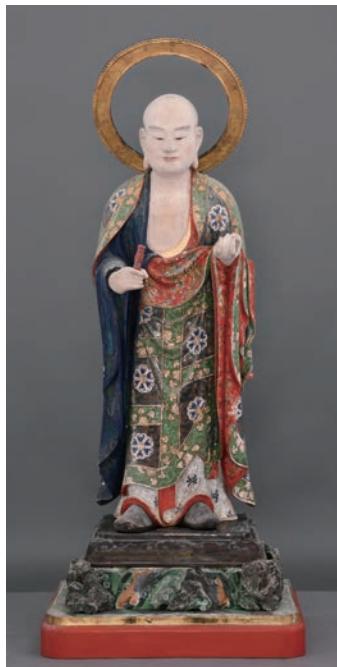
▲修復前 十大弟子10

▲X線調査 十大弟子10

▲修復後 十大弟子10

▲頭部内割に描かれた墨線の羅漢 十大弟子10

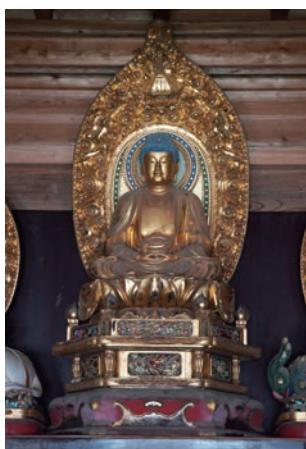
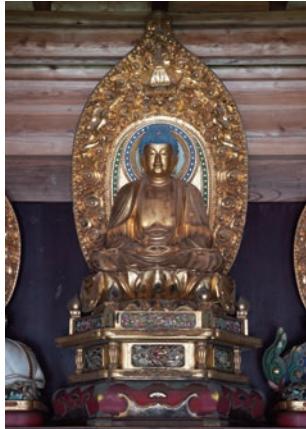
5-24 積迦如來像

▲修復前 積迦如來像（五百羅漢堂撮影）

▲修復後 積迦如來像（五百羅漢堂撮影）

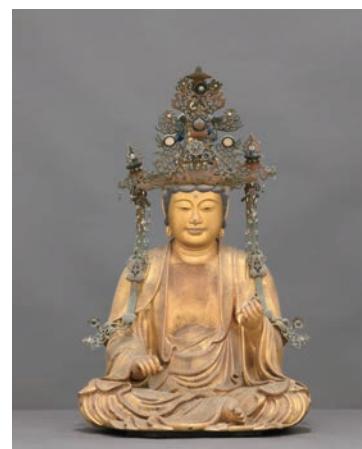
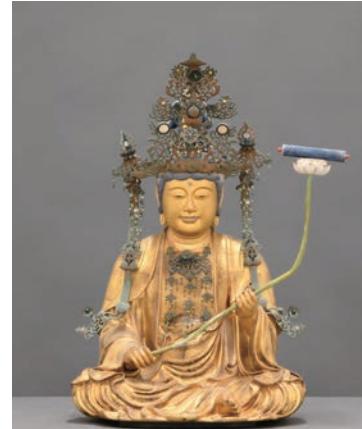
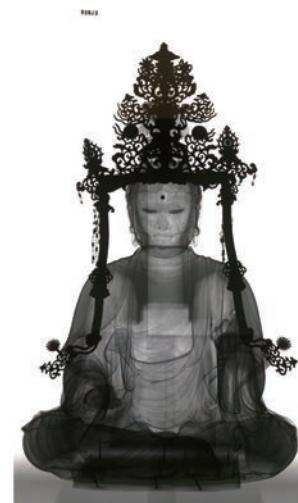
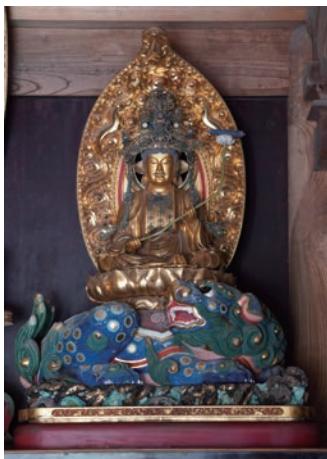
5-25 文殊菩薩像

▲修復前 文殊菩薩像

▲修復後 文殊菩薩像

▲X線調査 文殊菩薩像

▲修復後 文殊菩薩像（五百羅漢堂撮影）

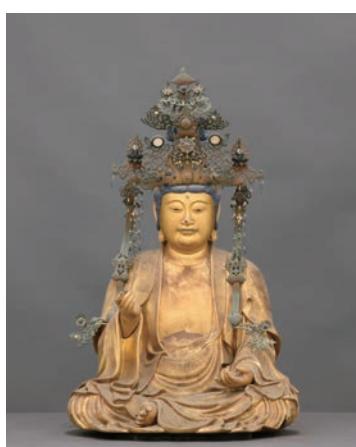
▲修復前 普賢菩薩像

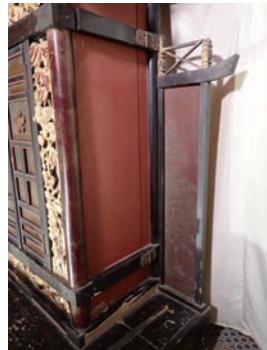
▲左側扉は開閉不可

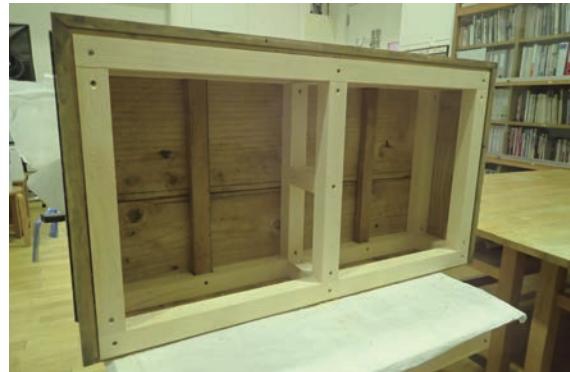
基台や胴部の寸法に比較して屋根が大きく、さらに支える柱の位置が内側にあるため、屋根自体の重量によって前傾していた。また屋根と胴部をつなぐ部材が破損し、そのままでは屋根が前に落下するため、厨子を安置する建物の内壁と厨子を紐で括り保定していた。

▲基台内部に新規構造材を設置

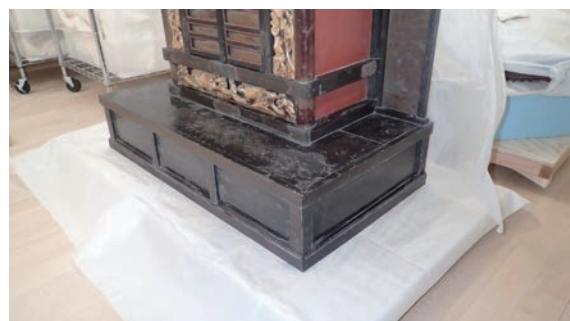
視覚的なダメージとして大きかったのは、基台の漆塗が剥落し、木地が露出していた点であった。黒を基調とした漆塗の中に、白茶の木部が所々露出して目立つため、この部分に対して補彩することで回復をはかった。露出した木部にのみ、アクリル絵の具を使用して捕彩を行った。

▲基台補彩後

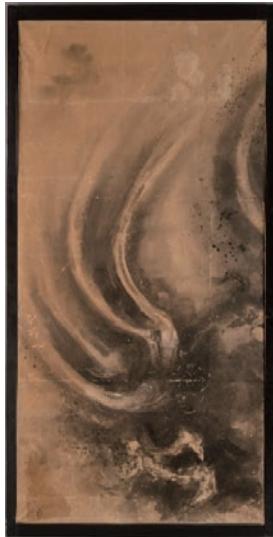
図1. ①修理前_表

- ・破れ・裂け
本紙全体に物理的な損傷である破れ、打突、裂けが著しく生じていた。
- ・滲み
本紙全体的に水害だと思われる水シミが生じていた。特に向かって右側の4枚目は横の柱に沿って縦側、7枚目の下部に水シミが著しく生じていた。
- ・付着物
襖全体に虫糞やクモの糸が付着していた。
- ・汚れ・変色
本紙全体的に茶変色していて、向かって右側の4枚が何らかにより一部白く脱色していた。
- ・その他
本紙裏面は本堂を中心に向かって右側の4枚は、下貼り紙（文書）がそのまま露出しており、左側の4枚は文書の上に白く絵具が塗布されていた。両側とも物理的に衝撃により打突、擦れ傷が生じていた。
- ・縁
経年劣化により下地と縁の伸縮により縁との間に隙間ができていた。また、縁には汚れや虫糞などの異物が著しく付着していた。

経年劣化及び保存環境の影響により、本紙が下地から一部外れた状態であった。また、物理的な損傷である打突、裂け、破れが著しく生じている他、虫害により本紙が薄くなっているなど、今後の保存に安全性を保つために裏打紙の取り替えを伴う本格解体修理を行うことにした。

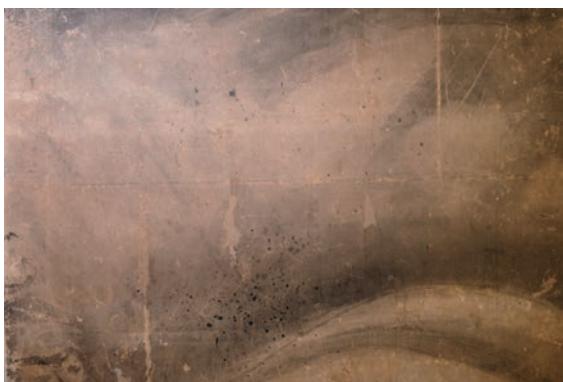
図35. 破れ_修理後

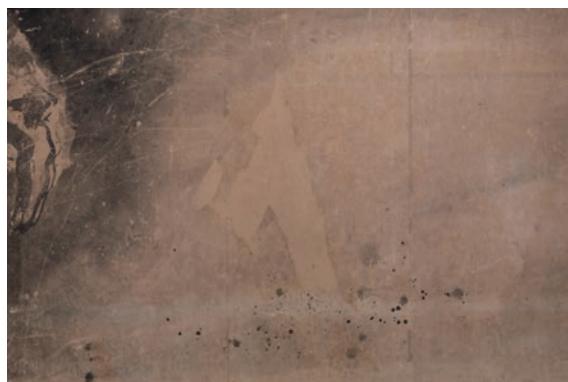
図37. 欠失_修理後

本紙の紙質検査結果に基づいて補修紙には竹紙を使用した。本紙の欠失箇所の形に合わせて成型した補修紙と接着剤（小麦澱粉糊とフノリ水溶液の混合糊）を用いて裏面からめ込み、補修を行った。

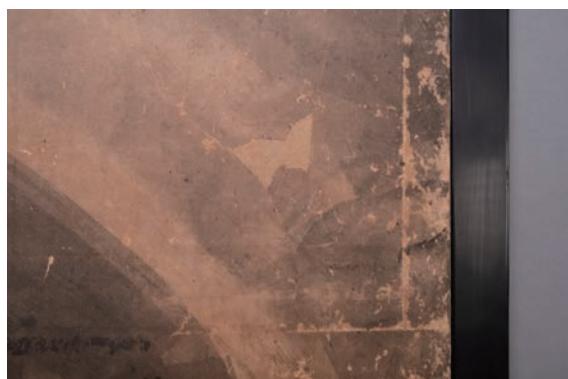
図39. 打突_修理後

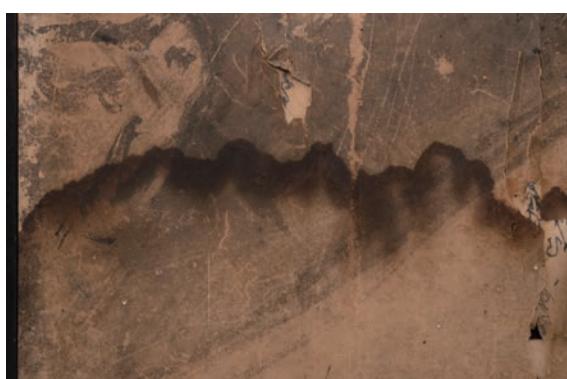
図40. シミ_修理前

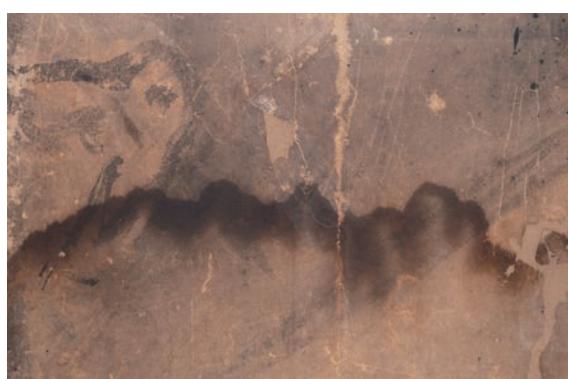
図41. シミ_修理後

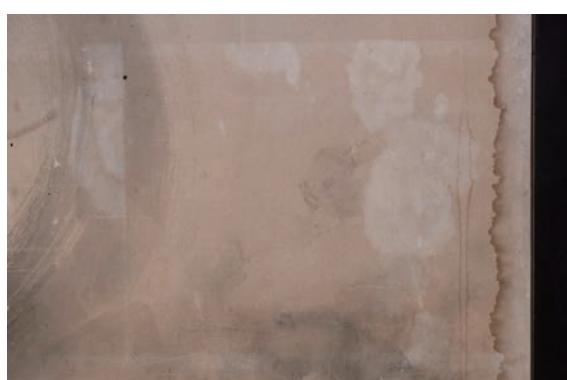
図42. 変色_修理前

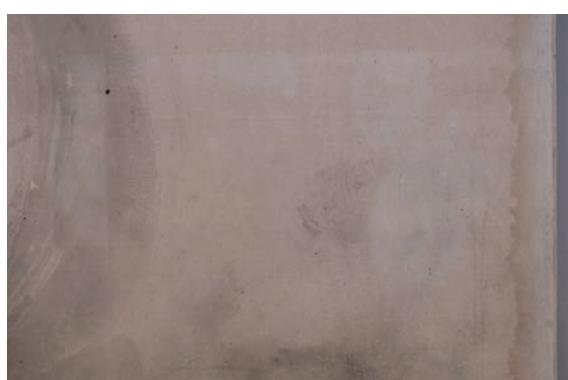
図43. 変色_修理後

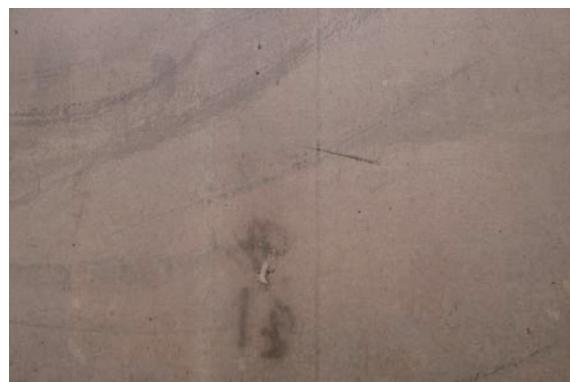
図45. 裂け_修理後

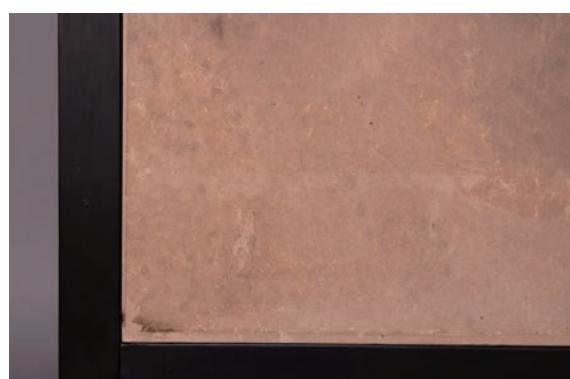
図49. シミ_修理後

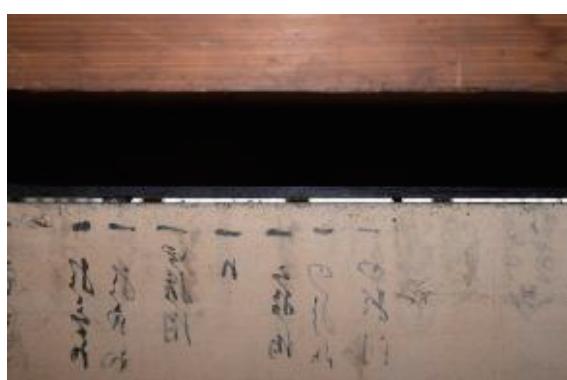
図50. 縁の歪み_修理前

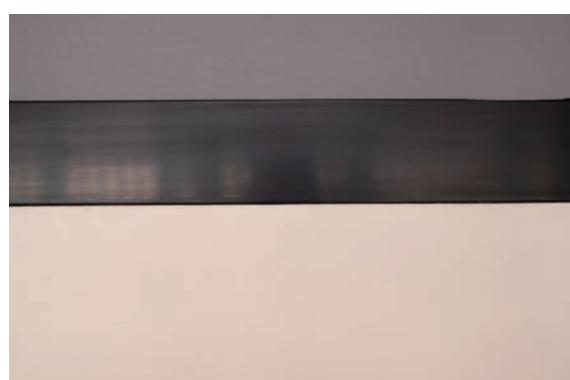
図51. 縁の歪み_修理後

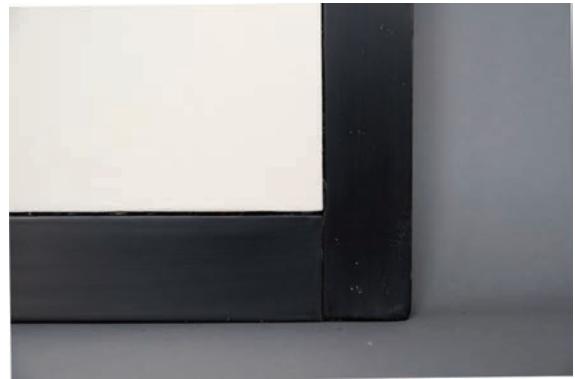
図53. 縁の損傷_修理後

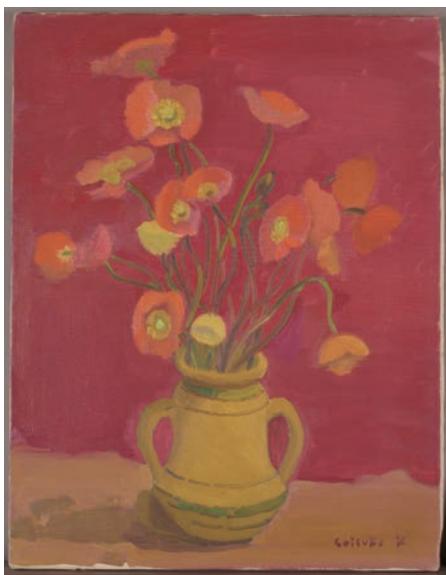
図1.《ポピー》処置前 画面

絵具層の固着は良好で、全体的に亀裂や浮き上がりはみられないが、花の茎の描画部分に一部剥落している箇所がある。右下に黒カビのような1mm程度の黒点がみられ、右上に白色の泥のような付着物がある。上辺側面に茶褐色のシミが散見される。木枠に僅かな反りが生じているが画布にたわみや変形はみられない。画布を木枠に固定している釘に錆が生じており、画布が腐食して釘穴が拡がっている箇所がある。全体的に塵埃で汚損している。

3点の油彩画はキャンバス、板の支持体の違いはあるものの、絵具層の固着状態は良好である。保存処置を行う上では、カビに対する燻蒸、汚損のクリーニング、今後の安全な保管を重視した。絵具層の剥落箇所は僅かで、美観に影響を与えるほどではないため、接着強化処置にとどめ、補彩は行わないこととした。

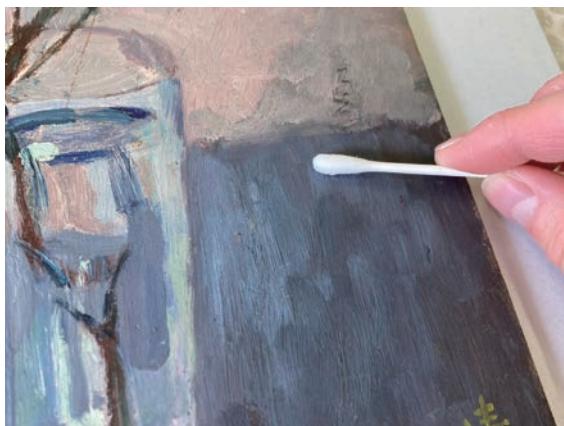
図9. 画面のウェットクリーニング

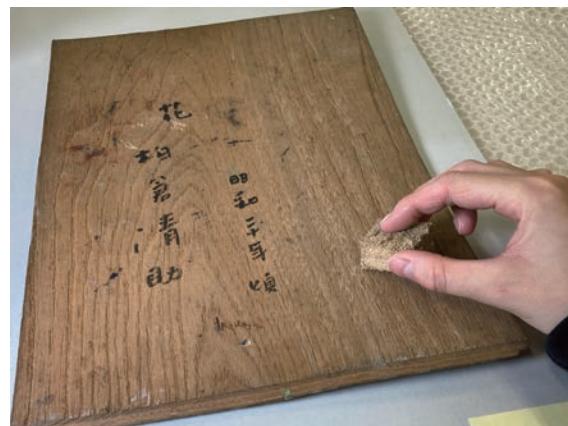
図10. 裏面のドライクリーニング

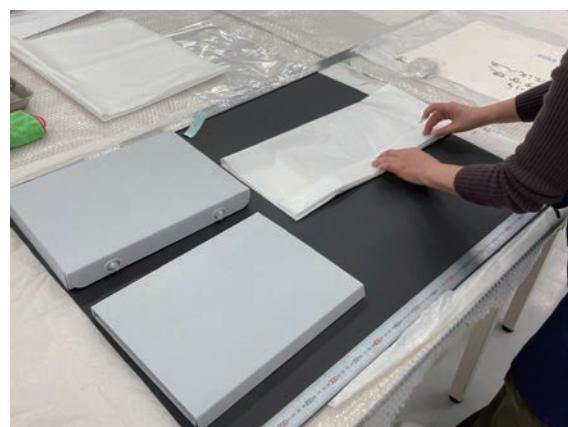
図12. 新規の保存箱への収納

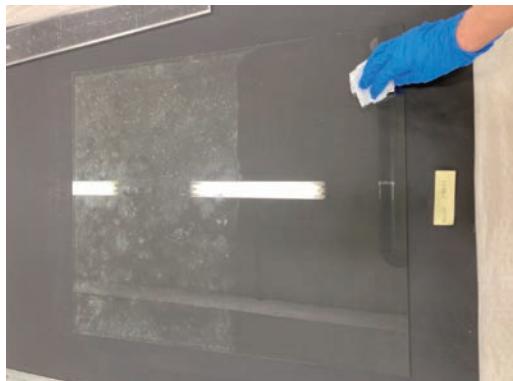
10点の水彩画は、作品そのものに大きな損傷、劣化はみられないものの、額のガラス板に著しくカビが発生していた。保存処置を行う上では、カビに対する燻蒸、汚損のクリーニングに重点を置くこととした。また作品を安定した状態で額装するためブックマットに装着することとし、中性紙製の保存箱を新調し今後の安全な保管に留意した。絵具層の剥落箇所は僅かで、美観に影響を与えるほどではないため、接着強化処置にとどめ、補彩は行わないこととした。

図21. ガラス板のカビのクリーニング

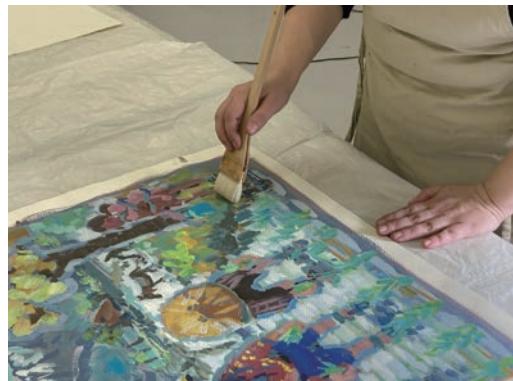
図22. 画面のドライクリーニング

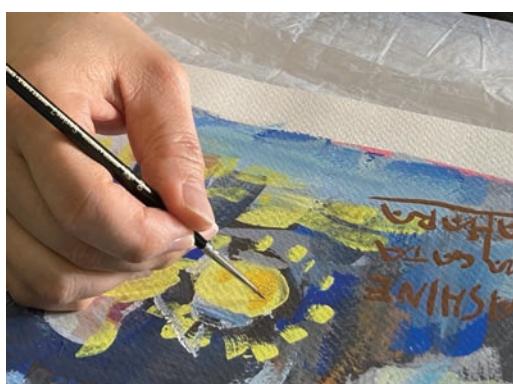
絵具層の状態は概ね良好で大きな損傷は認められないが、一部絵具層の厚塗り箇所には亀裂がみられる。《月明・冬》、《夏まつり》、《米の収穫》、《働く》には、絵具層の厚塗り箇所に亀裂や浮き上がりが認められる。《月明》、《米の収穫》、《働く》には僅かに剥落が生じている。《子供たち》には画面の右辺中央から下辺中央に向かって引っかき傷があり、その周囲の絵具層に浮き上がりや剥落が生じている。またその傷の右端の紙が一層剥離している。剥落はないが、他にも2箇所に引っかき傷がみられる。

図23. 絵具層の接着強化

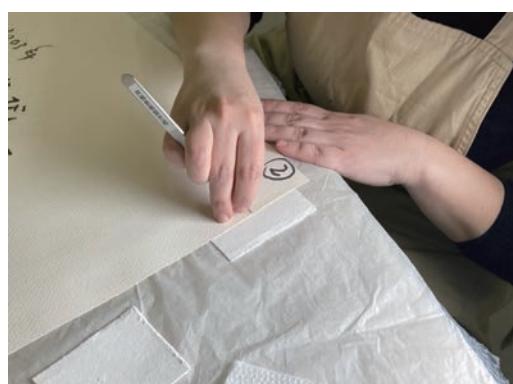
図24. テープ跡の除去

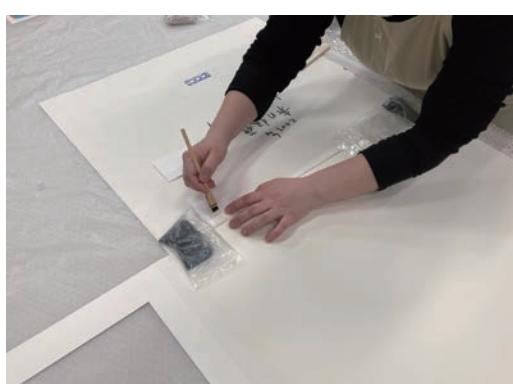
図25. 裏面へのヒンジの取り付け
