ICCP-Bulletin 2024

# 受託事業報告書

令和6年度 修復・調査研究一覧

# 三内丸山遺跡大型掘立柱建物跡保存処理業務

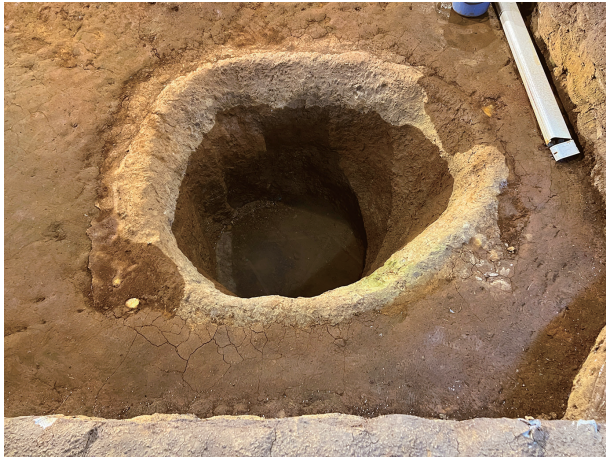
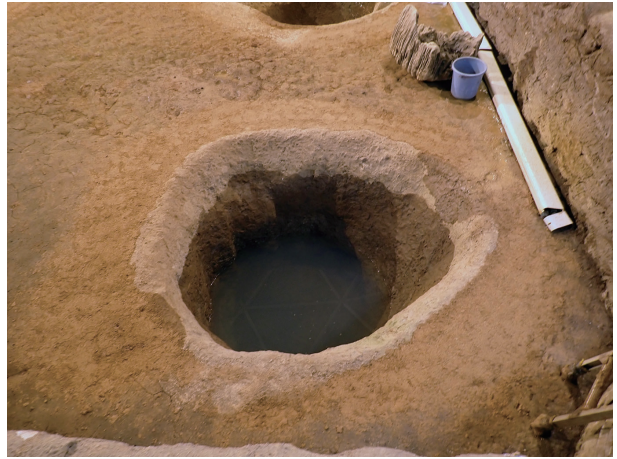
Fig.5 柱1 処置前 (左)、処置後 (右)

柱穴底面および壁面に生じていた擬土の破損については、委託者から提供された土で補填し、押し固める作業を行った。補填個所と周囲の擬土との高低差がないよう平滑に整えた。

立たないように土をならした後、木製の叩き具などを用いて固めた (Fig.2)。遺構上面の亀裂についても同様に土を撒いて埋め、ホウキで掃きならした後、踏み固めた (Fig.3)。処置前後の状況の比較画像をFig.5～7に示す。

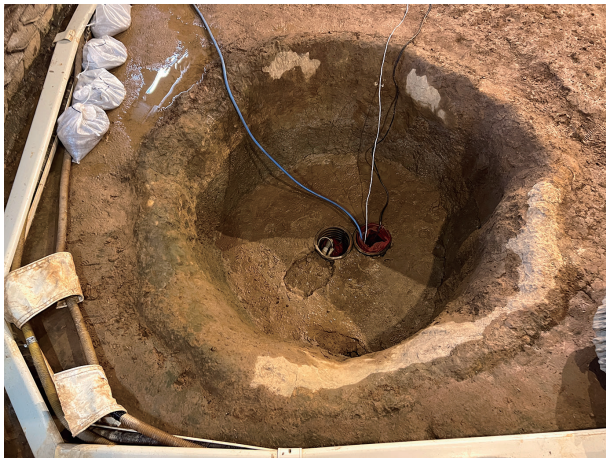
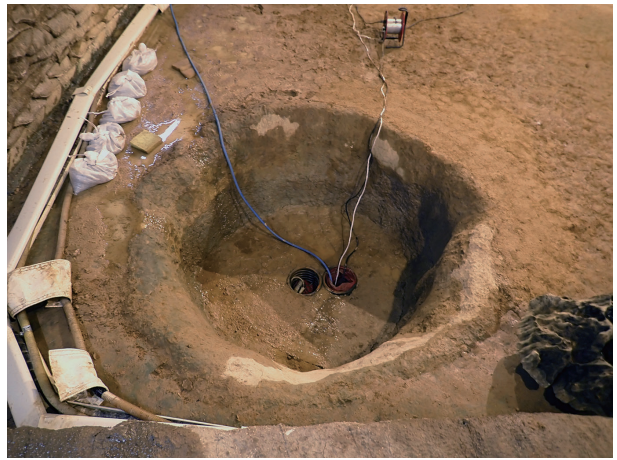
Fig.6 柱4 処置前 (左)、処置後 (右)

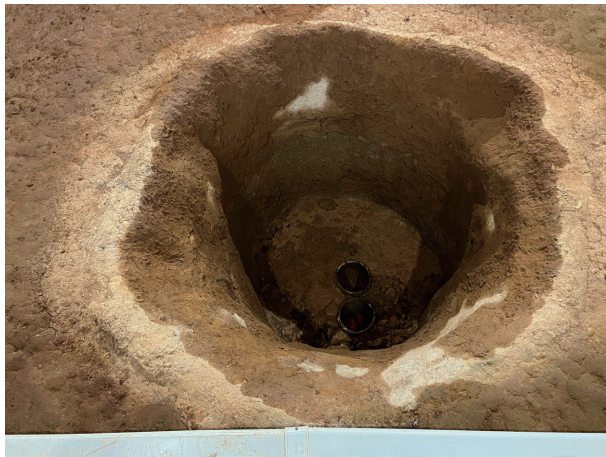
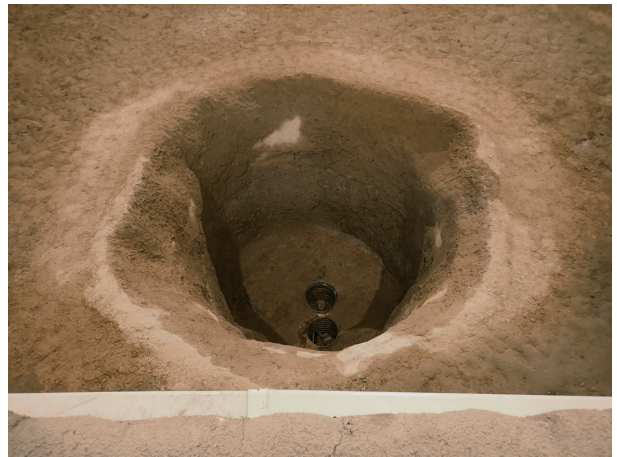
Fig.7 柱5 処置前 (左)、処置後 (右)

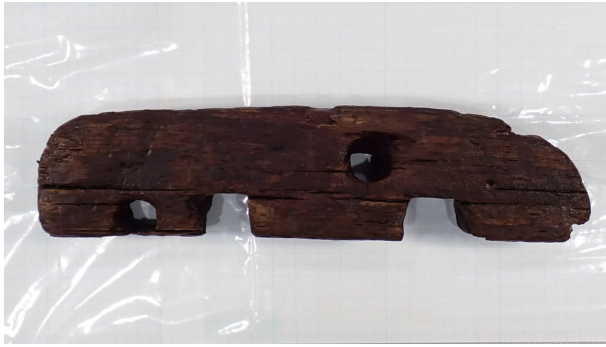
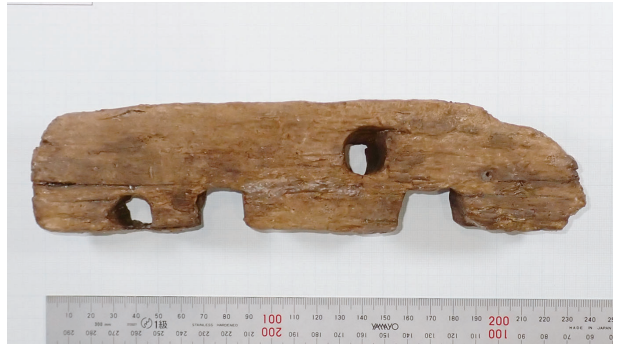
Fig.3 L-83処理前 (左)、処理後 (右)

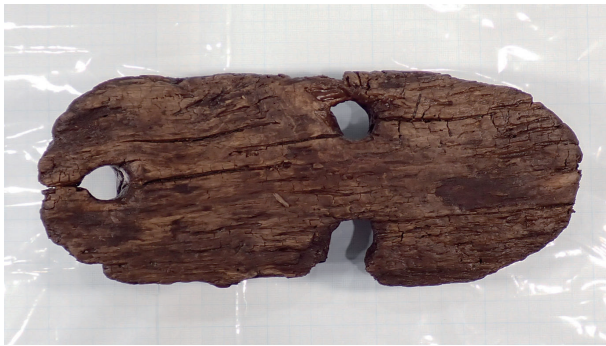
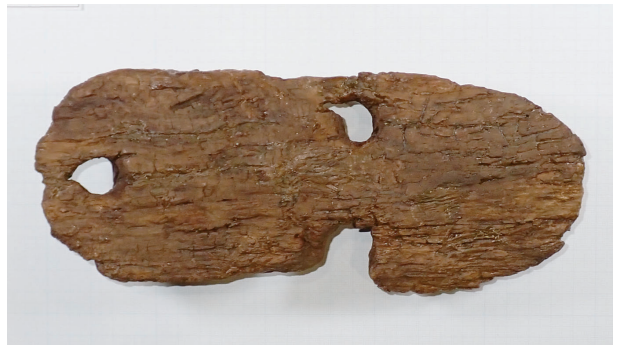
Fig.4 L-84処理前 (左)、処理後 (右)

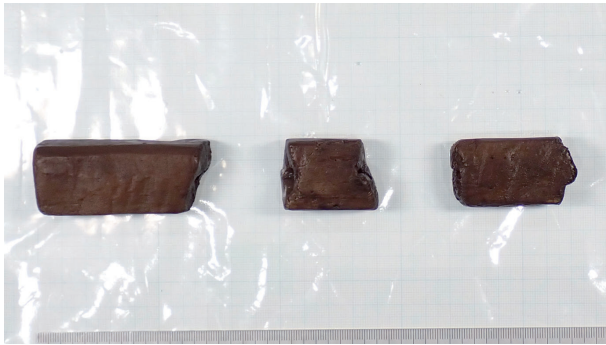
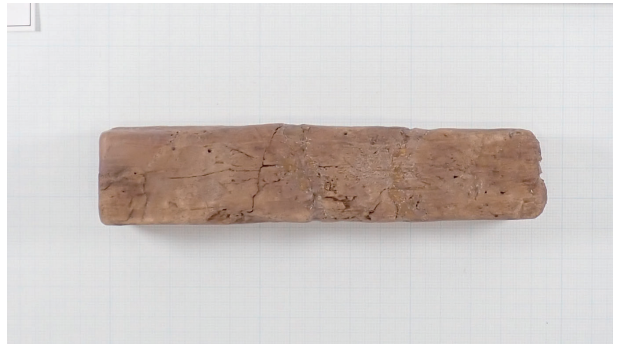
Fig.5 L-128処理前 (左)、処理後 (右)

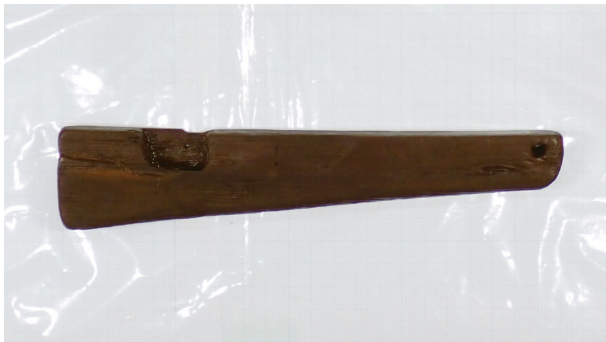
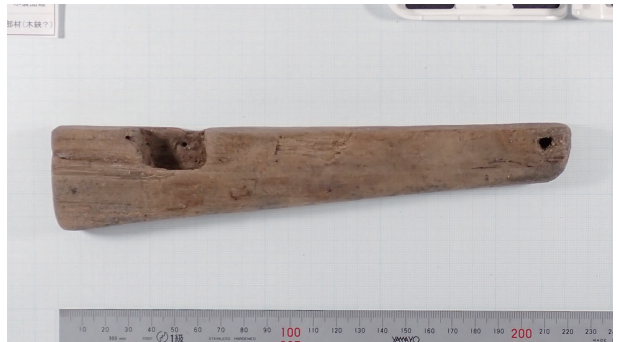
Fig.6 L-164処理前 (左)、処理後 (右)

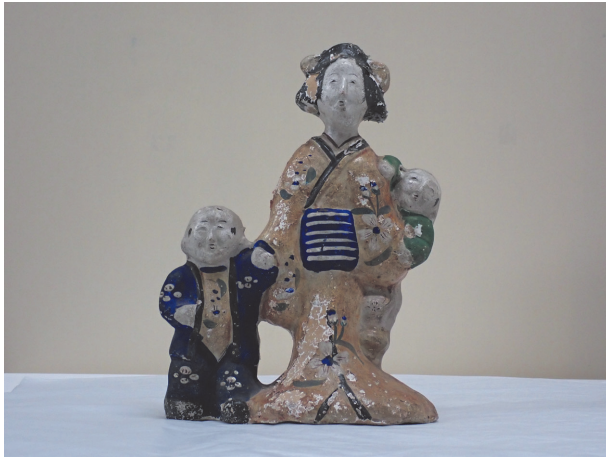
〈子連れ〉

対象とした資料を概観したところ、程度の差はあるが表面の彩色層の浮き上がりや剥落が見られた。特に「子連れ」の女頭部黒色は顕著で、素地が露出している。また、「恵比寿」の左側面の粘土継ぎ目が広がり、それに伴うひび割れが見られる。このまま劣化が進行すれば彩色のみならず人形本体も損傷する可能性が高い。

「恵比寿」以外は、赤色部分に全体的に亀裂が生じている。またそれに伴って、赤色顔料の上に塗り重ねられた他の彩色にも亀裂が生じている。亀裂は均一ではなく、「女雛」の場合は、振袖部分で皺が寄って亀裂が生じている箇所や、肩の部分等で亀裂の縁から絵具が浮き上がって剥落し、下地の白色が覗いているような箇所もみられる。さらに、「子連れ」は最も損傷が激しく、女着物の右裾や右肩、髪飾り等で赤色顔料の下地の白ごと表面の彩色が捲れあがり、剥落が生じている。

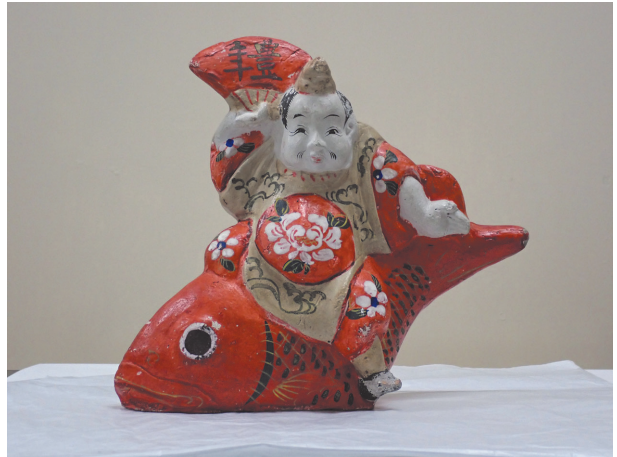
〈恵比寿〉

また、「恵比寿」は顎の下から首部分が極端に薄くなっていることが分かった。「恵比寿」の外型は首部分が内側に向かって凸状態になっているため、製作時に粘土を押し当てた際に厚みが薄くなったと考えられる。左肩継ぎ目から右脇に向かって延びるひび割れはこのことが原因していると思われる。同様に、背面などにも薄い部分があり、浅いひびが入っている。これらは大きな損傷に繋がる可能性が高いため、強化措置を施すことが望ましい。

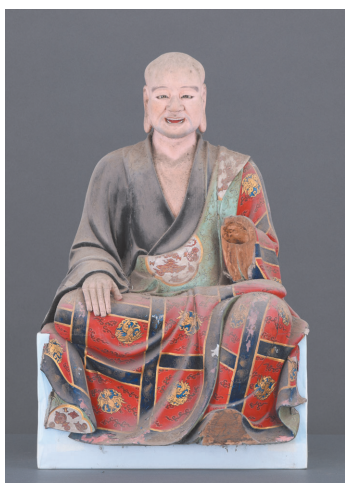
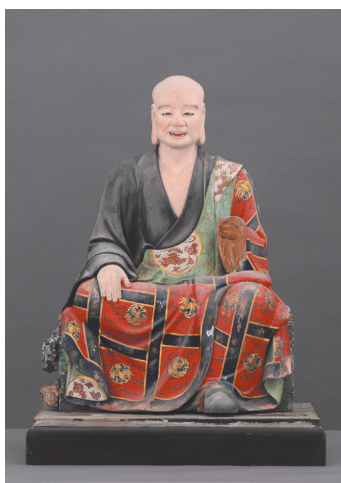
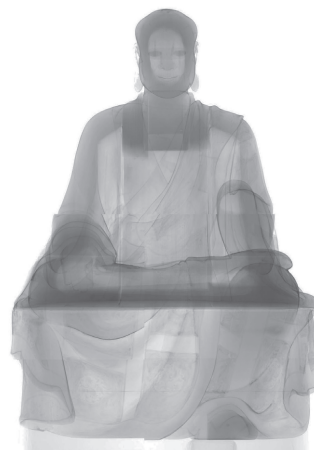
修復前【15-25】

修復後【15-25】

X線透過【15-25】

※左袖口と左手が欠失

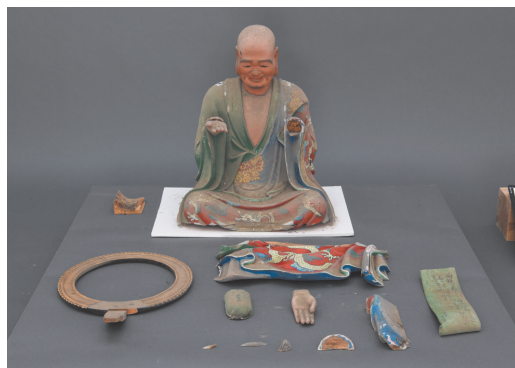
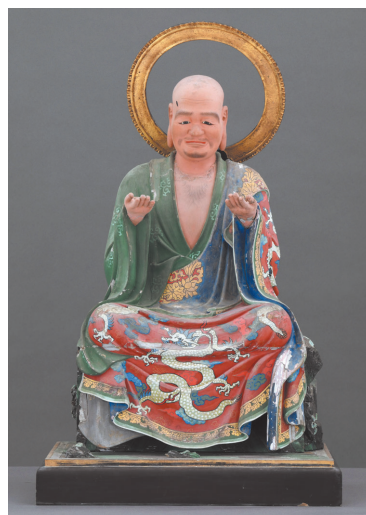
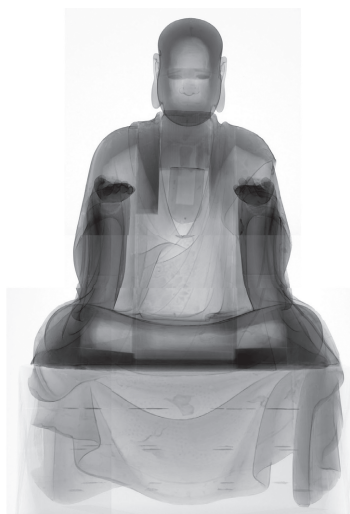
修復前【16-24】

修復後【16-24】

X線透過【16-24】

※岩座左側面の岩材が脱落し接着面に銘文(朱書)  
を確認、記録後は岩材を元の位置へ再接着

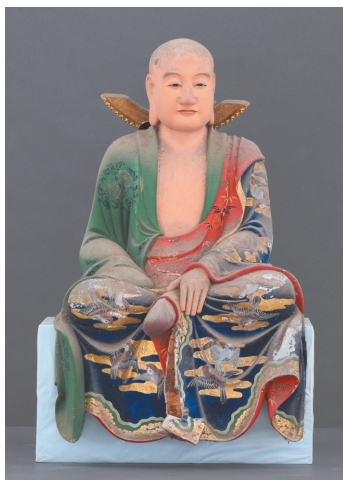
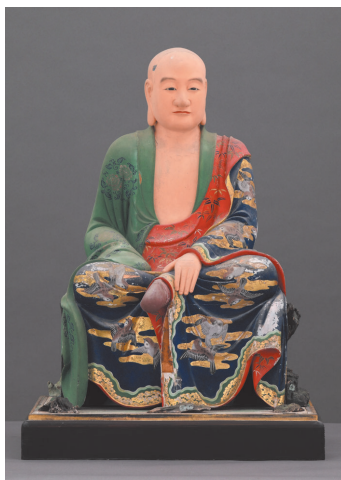
修復前【17-24】

修復後【17-24】

X線透過【17-24】

※正面袈裟先材（左足先下）の一部を欠失

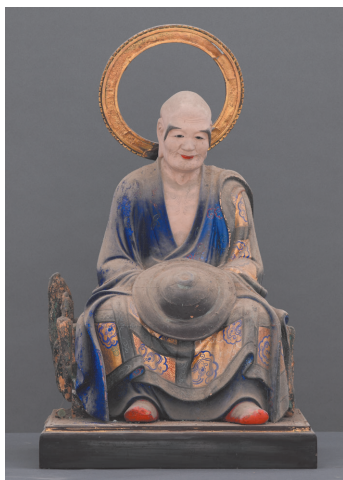
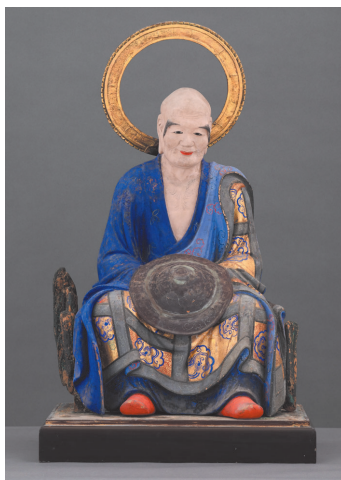
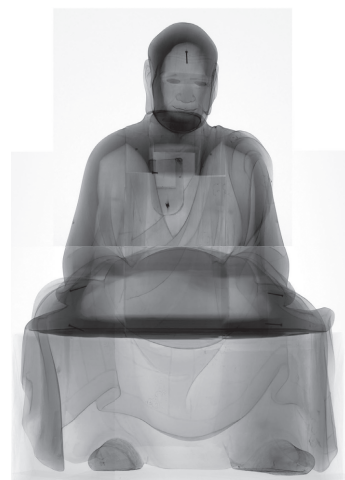
### 5-9 羅漢像【14-18】

【銘文】本体「百五十四番」、光背「百五十四尊」「五」、岩座「五十」、框座「両足物海老之」「百」「四十七」  
※彩色は13-18と似る

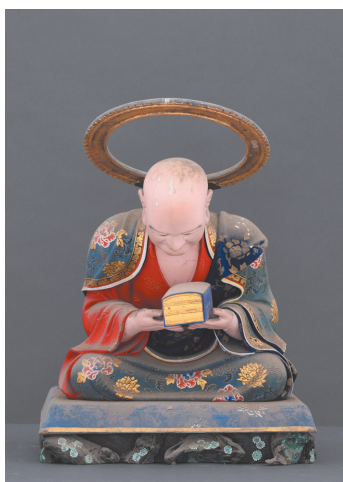
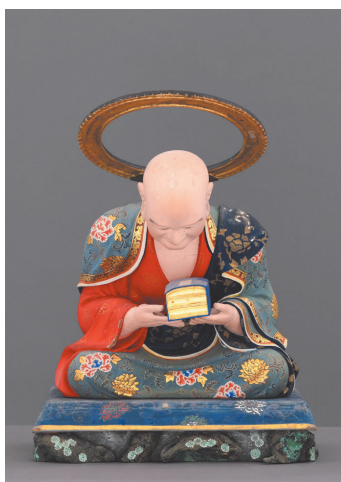
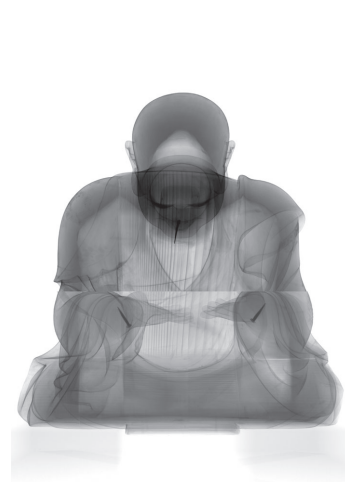
### 5-10 羅漢像【14-17】

【銘文】本体「三百十七」、持物「三百十七」、光背「三百十七」「ぬ」、台座「三百十七」「はいの□（市）」「高井」「山」  
※像底と台座天面に角ホゾ

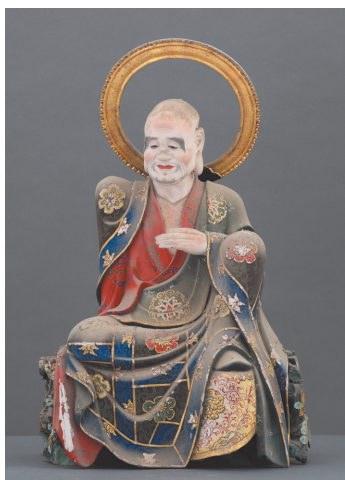
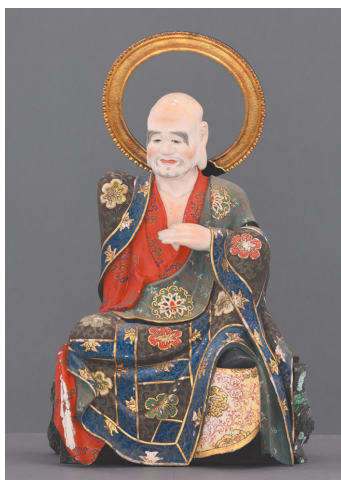
### 5-17 羅漢像【21-17】

【銘文】本体「百五拾壺」「百五拾壺」、光背「式/百五拾壺」、岩座「六百拾壺」「り」「まきもの持」  
 ※光背の附番は異なるがママで設置  
 ※他像との岩座入替に伴い12-22（2023）の岩座「十二番」を設置

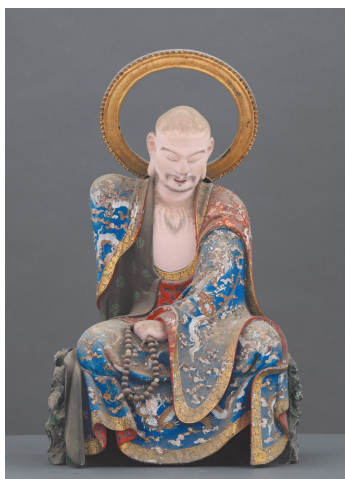
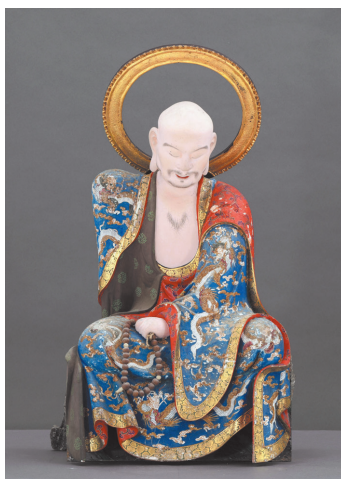
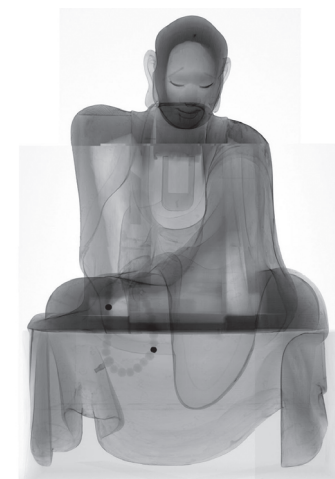
### 5-18 羅漢像【22-17】

【銘文】本体「百五十二」、光背「百五十二」、岩座「二百二」「十」「□」  
 ※12-23（2023）岩座「百五十二」に入替

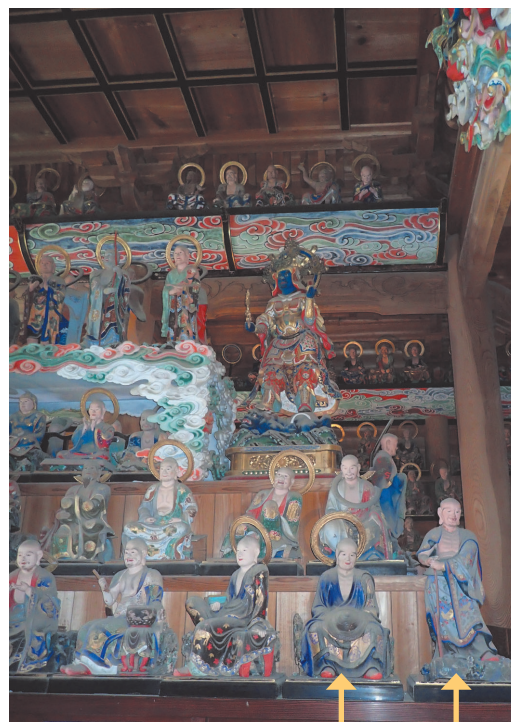
図20 西島の東面一部 14-18 13-18

西島の東面に並ぶ羅漢像の何体かは、これまで修復した羅漢像と彩色の質感が異なり、色味に妙な鮮やかさ（青色、緑色、赤色が特徴的）があるものの配色は単調な印象があった（図20）。西島の対面（入口から須弥壇へ至る空間を挟んで反対側）東島の西側にも同様の色味の一群が安置される（図21）。

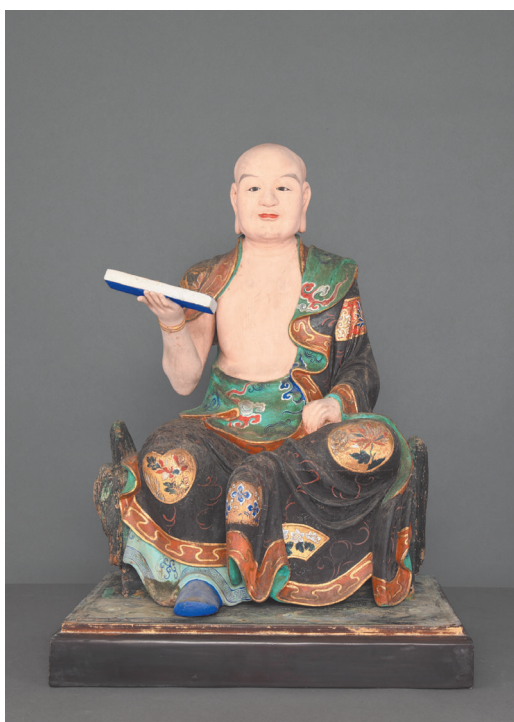
図22 【20-28】 2018年度修復

替えと構造改変が顕著で、岩部材は洋釘で不自然に打ちつけられていた。

その他、東西島に位置以外にも、2018年度に修復を実施した西面の羅漢20-28（図22）は東西島一群と配色傾向はやや異なるものの、砥の粉色下地や洋釘の使用、岩座の改変が顕著であった。

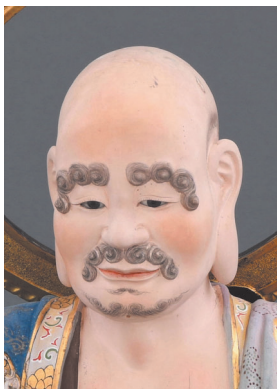
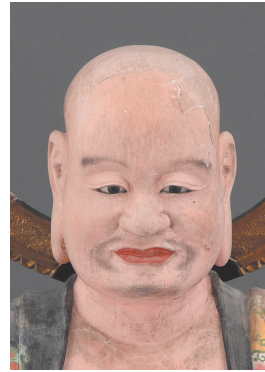
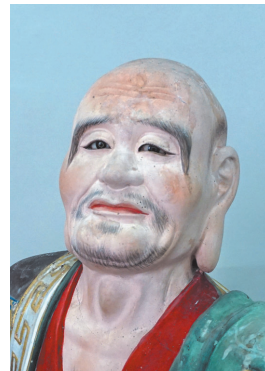
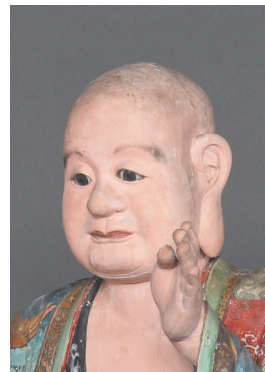
羅漢12-22の框座天面裏には「本朝作足手／□け」（図28）とあった。本朝という銘は羅漢27-29（2017）像底「本朝圓治」、羅漢23-30（2018）岩座「本朝作」、羅漢05-28（2022）像底「本朝家則」というように複数体で確認をしている。各頭部の作風を見比べてみると（図29～36）、羅漢23-30だけが面容や左耳の彫りが他3体とやや異なるように見える。

図29 【17-17】 頭部

図30 【17-17】 左耳

図31 【05-28】 頭部

図32 【05-28】 左耳

図33 【23-30】 頭部

図34 【23-30】 左耳

図35 【27-29】 頭部

図36 【27-29】 左耳

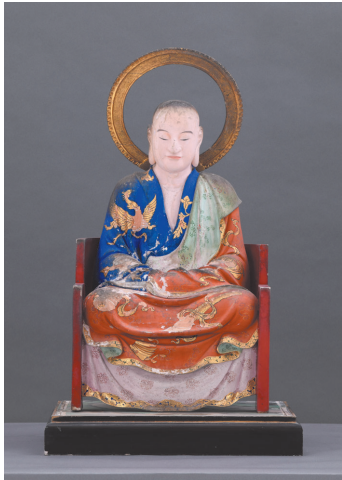
図37 【01-26】

過年度の修復完了像について、羅漢01-26（2023）は曲泉と一体で彫出される像（図37）で本体と光背に「二百九十六」と記す（図38）。2023年度時点で、框座をあらわさないものの、安置位置は天井梁ではなく西面であった。本年度に実施した堂内東面先行調査で、偶然にも羅漢07-12框座に「二百九十六」と発見した（図39）。この框座の構造は通常の坐像羅漢像に見られるものとは異なり（通常の羅漢坐像では岩座を設置する箇所の天面は空間としてあいている（図41））、羅漢07-12の框座は天面をほぼ一枚板であらわす（図40）。羅漢01-26をこの框座へ設置したところ、框座天面に配置される岩材の形が曲泉脚の形状に合っており、元々一具で制作されたことが改めて判明した。

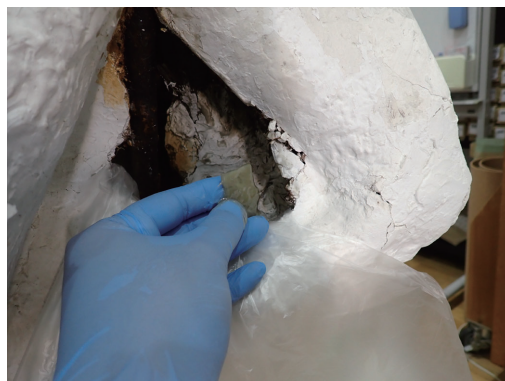
構造的な問題のある亀裂については、外側からでは接着や補強が十分にできないため、内部から補強することとした。具体的には亀裂周辺をいったん切開した上で、亀裂箇所や内部の心棒に対して合成樹脂接着剤<sup>1</sup>でガラスクロスを貼って、固定・補強した（図1～4）。その後に、切開した箇所を戻して接着した（図5）。

図1 カッターで石膏層を切断している

図2 切断して取り外した状態

図3 ガラスクロスを貼っている

図4 ガラスクロスで内部を補強した状態

図5 取り外した石膏層を戻して接着した状態

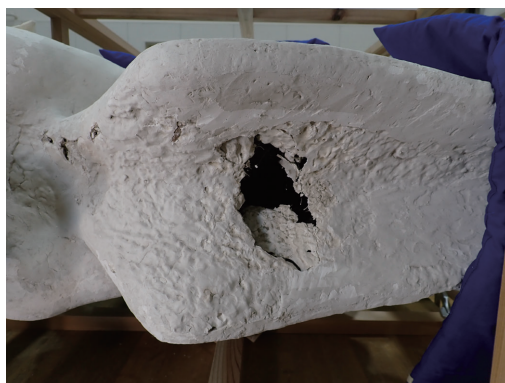
後補塗膜の除去に伴い、その下に石膏層の穴が確認された。翼の上面の穴については開口部が大きく、また当初の表面の石膏層も一部残存している（図11）。そのため、石膏層残存箇所を一旦切り離したのち、内側から合成樹脂接着剤<sup>4</sup>でガラスクロス<sup>3</sup>を貼り、その後に石膏層を接着した上で周囲の形状に合うように充填剤で充填した（図12～14）。それ以外の穴は、サイズが小さく内側から作業することが困難であるため、表面への重なりが最小限になるよう配慮し上で、表面から合成樹脂接着剤<sup>5</sup>でガラスクロス<sup>3</sup>を貼った（図14、15）。その後に周囲の形状に合うよう充填剤で充填した（図16）。

図11 穴（翼上面）

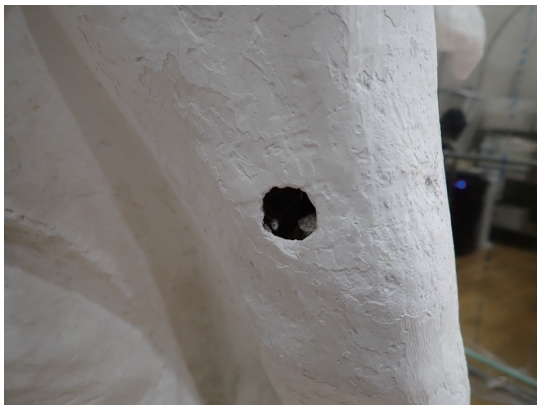
図15 穴（人物大腿部）

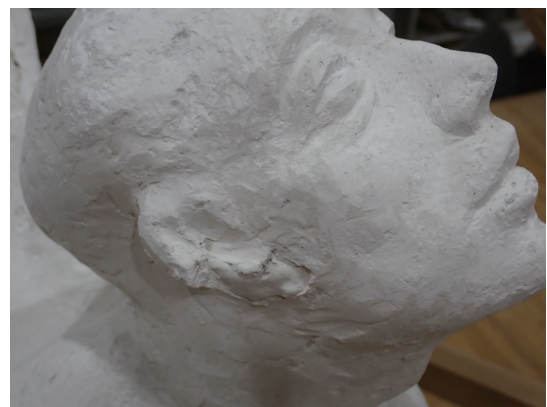
後補塗膜の除去に伴い、有翼人物の右耳耳たぶ箇所の石膏層が脱落した（図18）。そのため、この箇所を合成樹脂接着剤<sup>6</sup>で接着した（図19）。

図18 脱落した状態（有翼人物右耳）

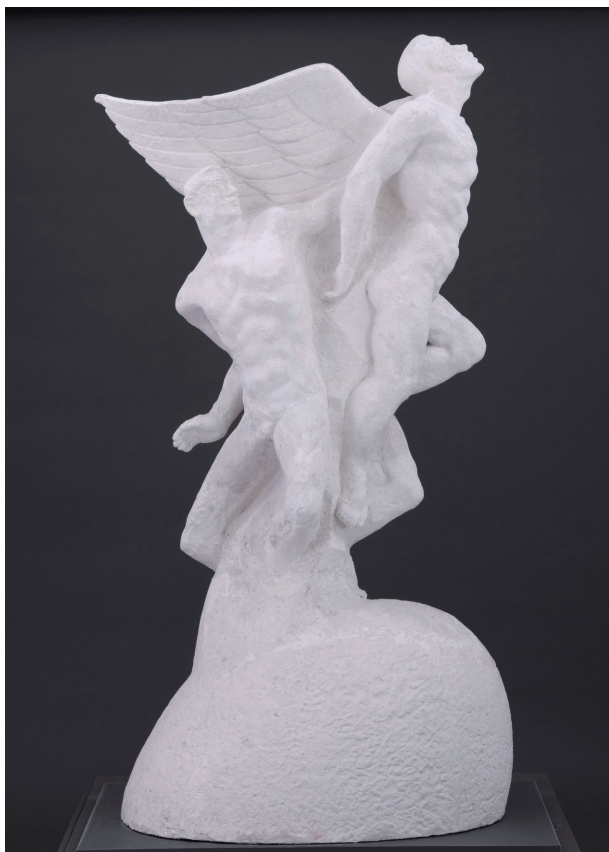
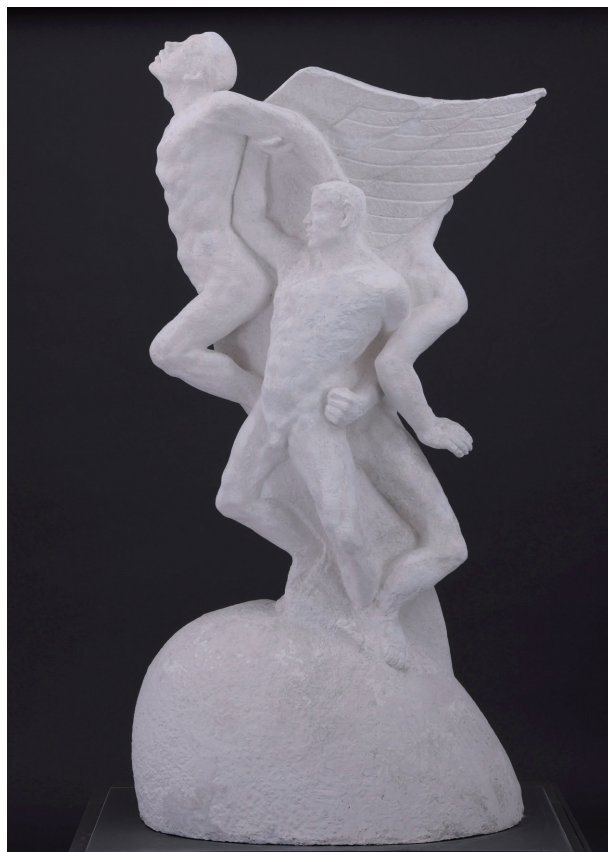
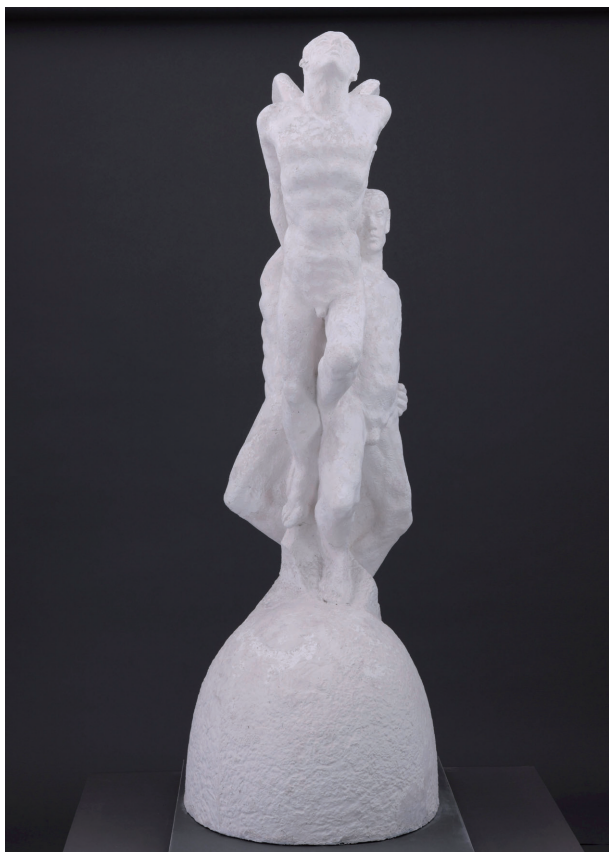
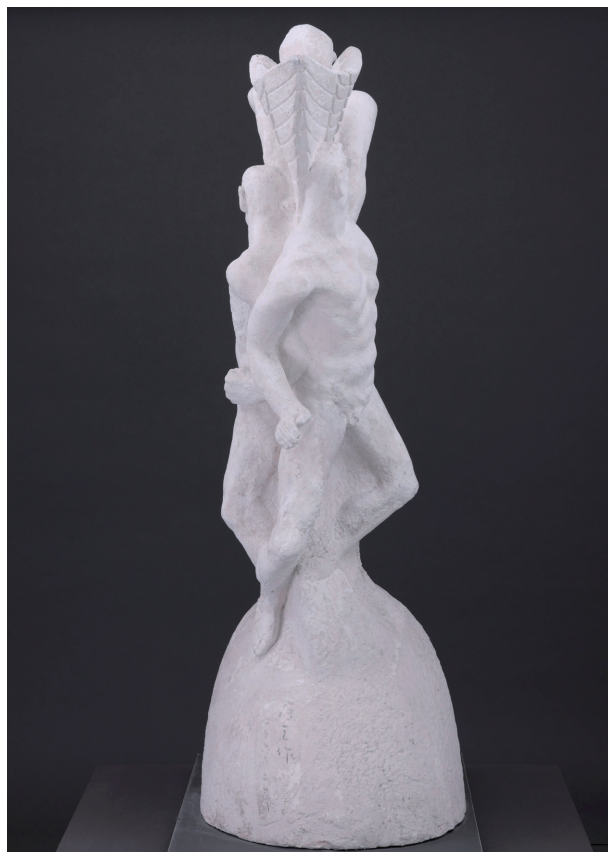
図21 修復後 正面

図22 修復後 背面

図23 修復後 左面

図24 修復後 右面

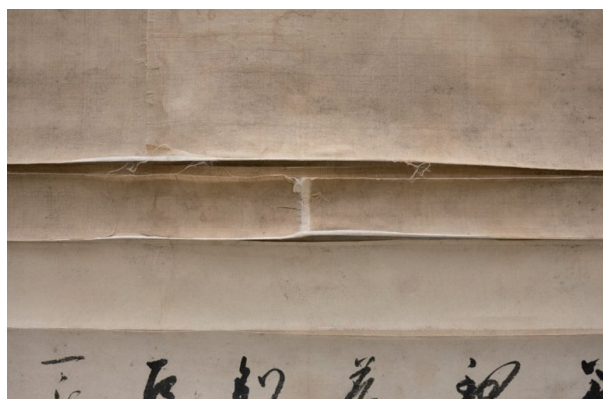
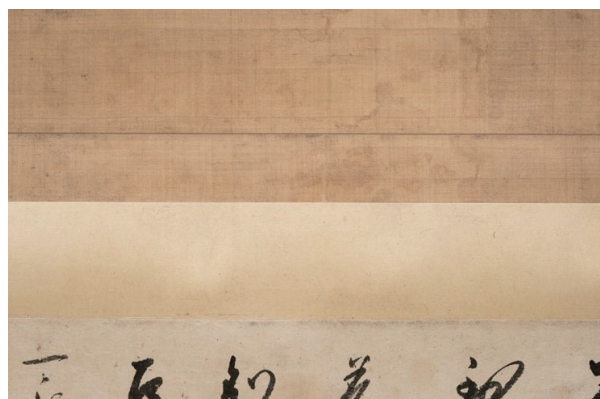
図7. 8. 糊離れ

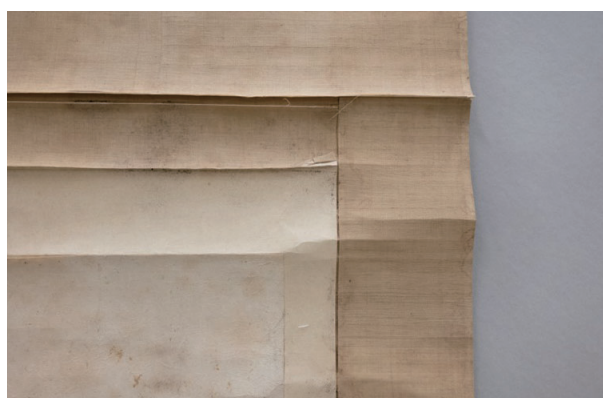
図9. 10. 折れ損およびシミ

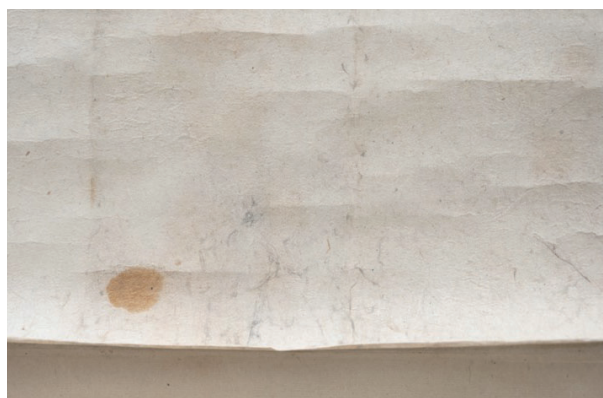
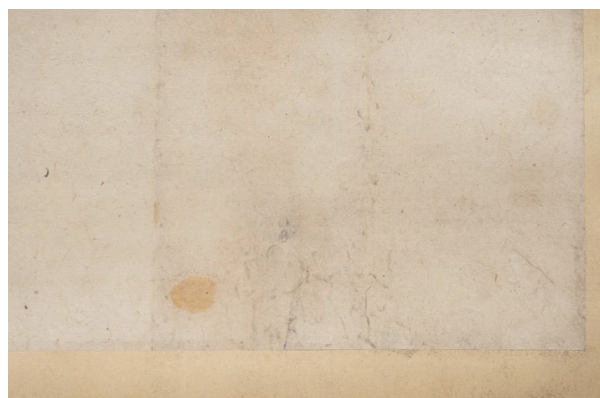
図11. 12. 汚れ

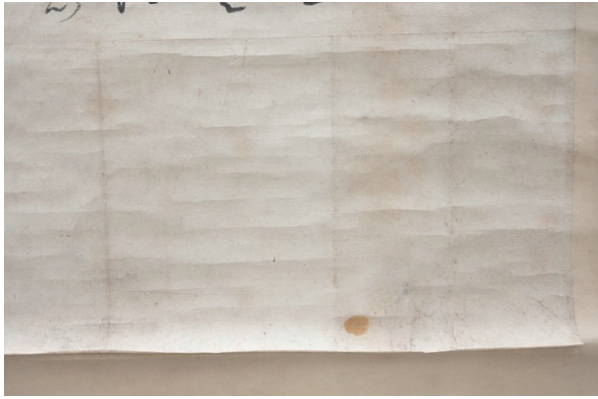
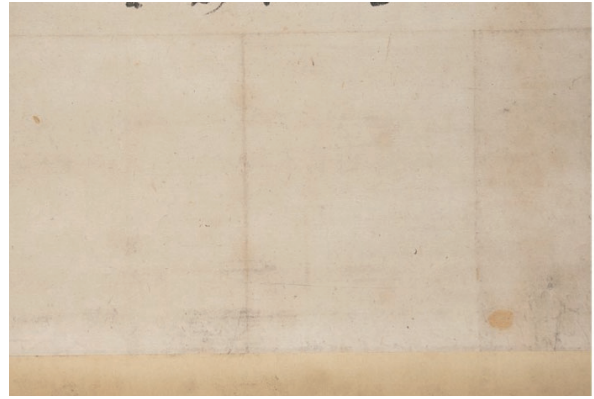
図13. 14. 折れ損

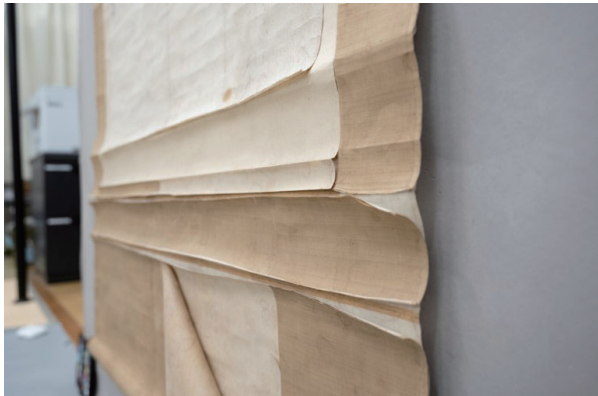
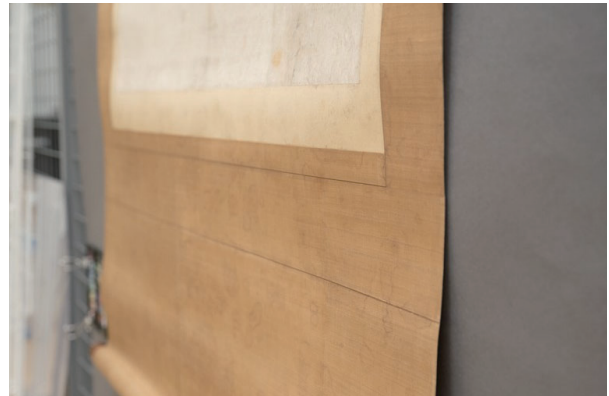
図15. 16. 横折れおよび糊離れ

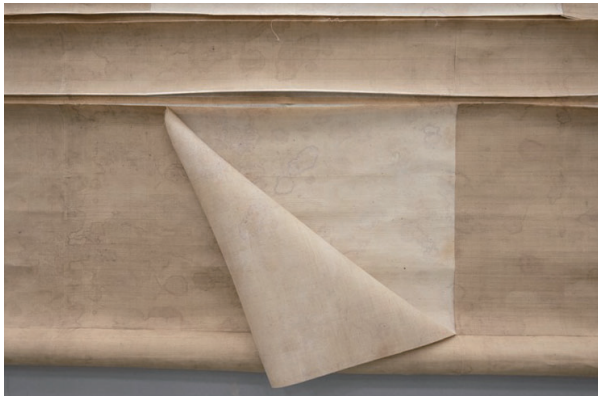
図17. 18. 糊離れ

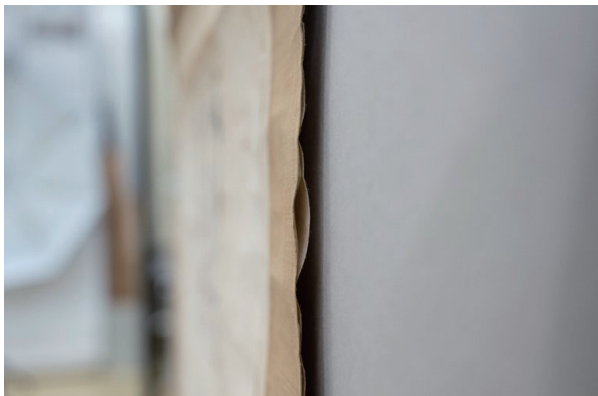
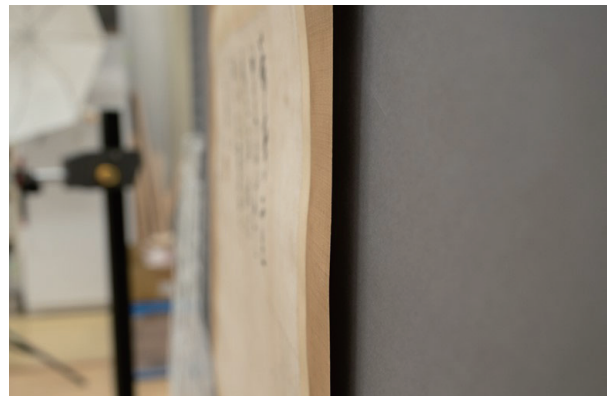
図19. 20. 糊離れ

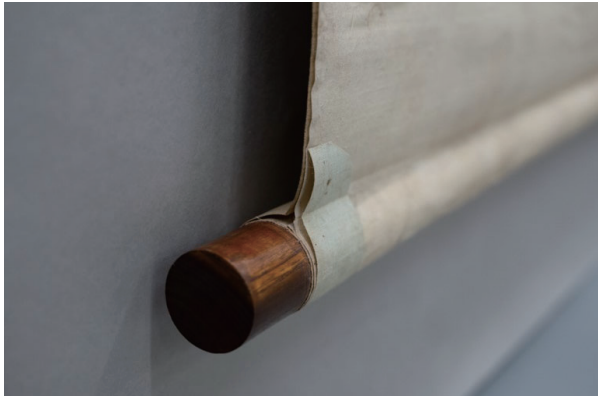
図21. 22. 糊離れ

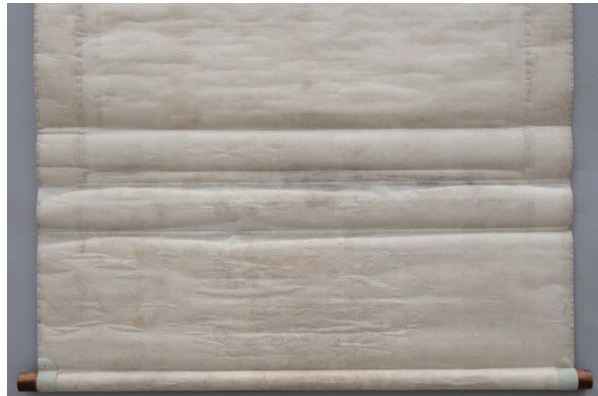
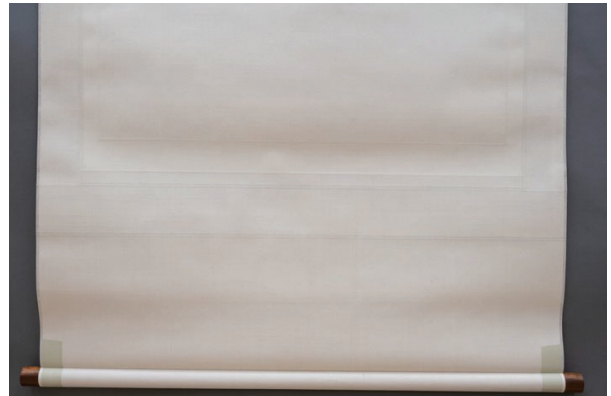
図23. 24. 裏面の汚れ

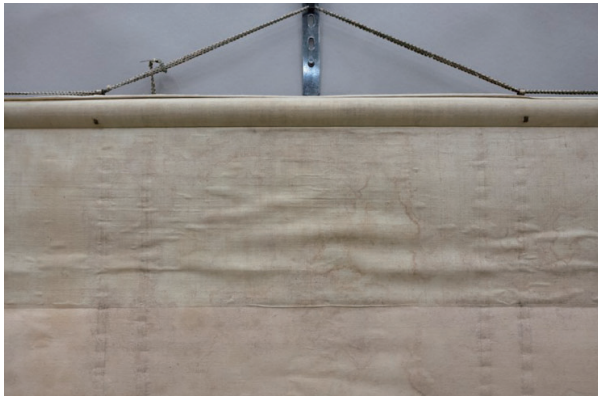
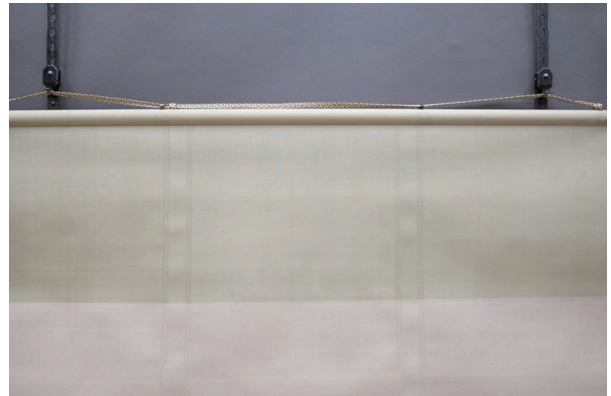
図25. 26. 糊浮き

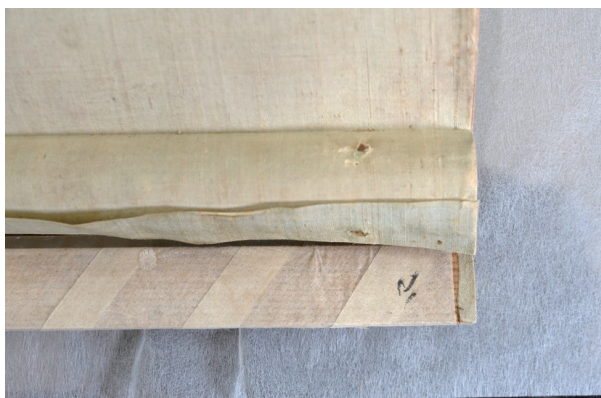
図53. 解体

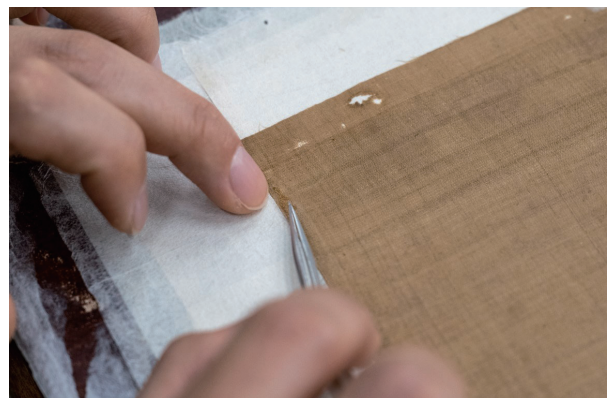
図70. 補絹

欠損部が大きいことから旧筋裂を用いて欠失箇所に補絹を行った。

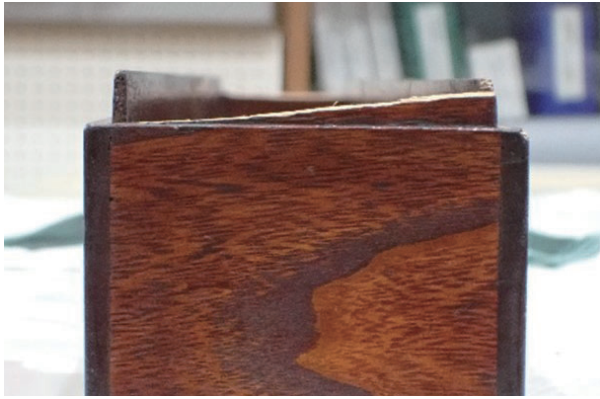
図73. 欠損箇所

箱短辺両側面蓋合わせ部が欠失しているため、補作を行った。欠失部に合わせ、桐薄板材を用意した。形に合わせ加工し、補作した。箱の色に合わせるため、カシュー塗料で彩色した。

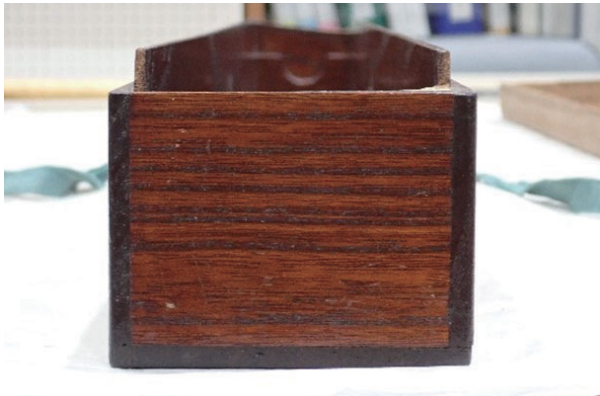
図75. 欠損箇所

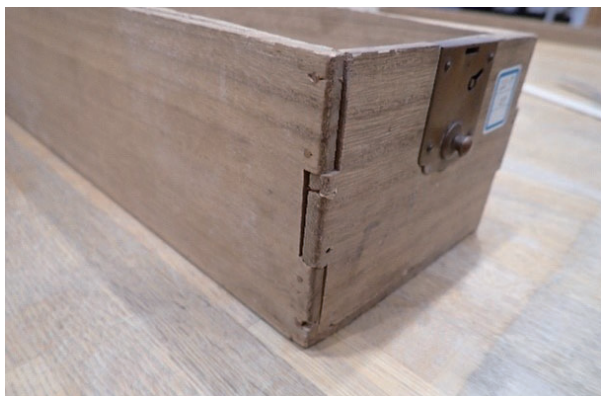
短辺側面が、一部外れており、隙間が開いていたため接着した。接着方法は、まず接着面にパラロイドB72を塗布し、乾燥させた。次に、エポキシ樹脂系接着剤を、パラロイドB72を施した接着面に塗布し、クランプを用いて固定し接着した。

図81. 部材外れ

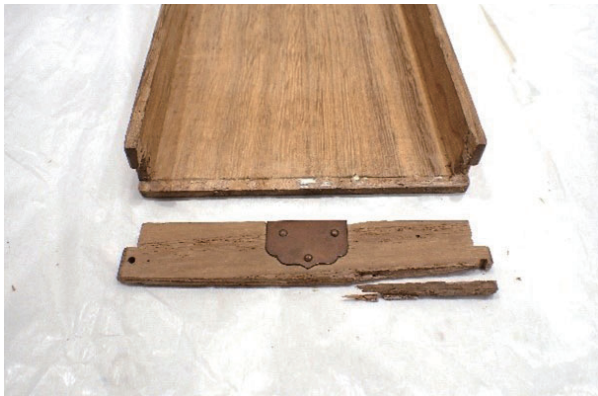
図97. 脱落部材

蓋短辺側面材が脱落しており、脱落部材の再接着をおこなう。接着面にパラロイドB72を塗布し、エポキシ系接着剤で、接着した。接着剤が硬化するまで、ハタガネで固定した。接着後、部材の隙間に人工木材を充填して隙間を埋め、補彩を行った。

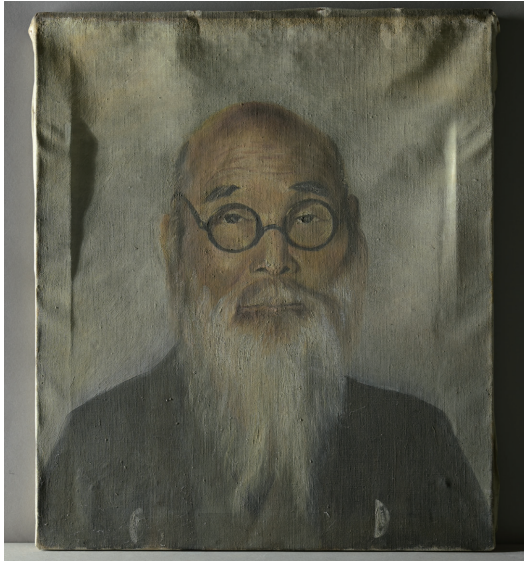
図3. 修復前 画面 側光線

冠水したと考えられる上辺沿いには、地塗り層や絵具層が脆弱化したような箇所が見られる(図11)。上辺のキャンバスが木枠から外れてしまったことにより、キャンバスには大きく変形も生じているが、上辺以外は絵具層の固着状態は比較的良好である。キャンバスのゆるみのために、木枠の内側の角にキャンバスが接して変形する「木枠当たり」が生じており、左右上部の凸状の変形箇所に剥落が認められる。画面にも汚れが顕著に付着しており、所々に虫糞の付着がある(図3)。

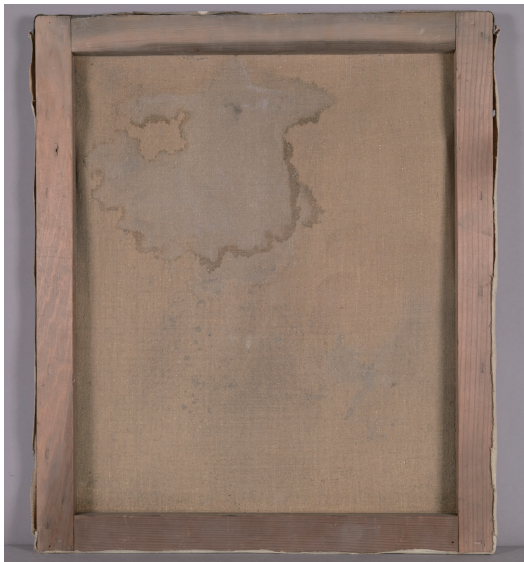
図5. 修復前 裏面

キャンバス裏面の左上部に大きな水性の染み跡がある(図9)。染みは上方から下方に向かって広がったように見える。さらに、下方により小さな染み痕が生じている。冠水による影響によるものか、上辺の釘の錆が著しく、釘の頭が取れている箇所も認められる(図10)。釘の錆による腐食で釘穴が拡大し、上辺は木枠からキャンバスが外れ、キャンバスそのものが縮んでしまっている(図5)。

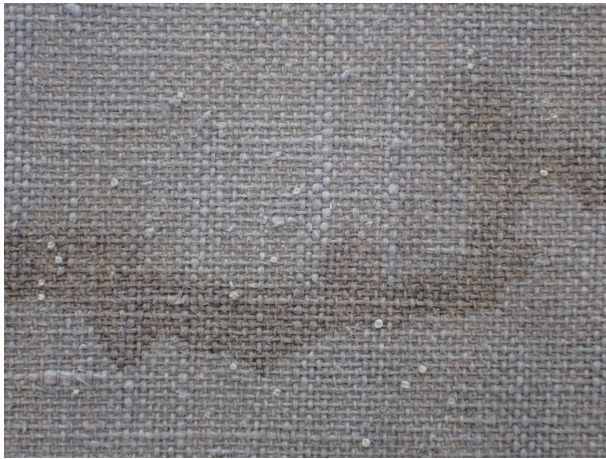
図9. キャンバス裏面の染み痕

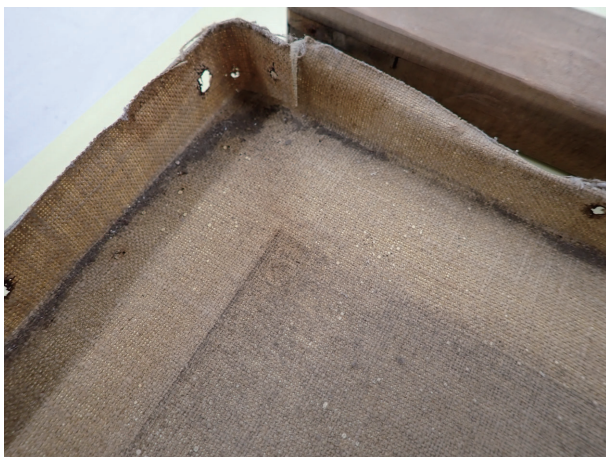
図13. キャンバス裏面の汚れ

1. 処置前の写真撮影および状態調査を行った。
2. 5w/w%牛膠水溶液を使用し、画面上辺の絵具層の接着強化を行った(図12)。
3. 木枠から作品を取り外した。
4. ミュージウムクリーナー、天然ゴムのスポンジを使用してキャンバス裏面のクリーニングを行った(図13、14)。
5. 70w/w%エタノール水溶液をしみ込ませた布で拭き、キャンバスの殺菌を行った。
6. 帯状の麻布を準備し、キャンバスの裏面側から接着し、張りしろの補強を行った(図15)。
7. 仮木枠に作品を張り込んだ(図16、17)。
8. 仮張りした状態で、画面側からの加温・加圧、裏面側からの加湿・加圧などの方法で、キャンバスの変形修正を行った(図18)。
9. 精製水をしみ込ませた綿棒を用いて画面のクリーニングを行った(図19)。
10. 仮張りから外し、新規の木枠に作品を張り込んだ。木枠の固定にはステンレス製のステーブルを使用し、将来的な錆による腐食を予防

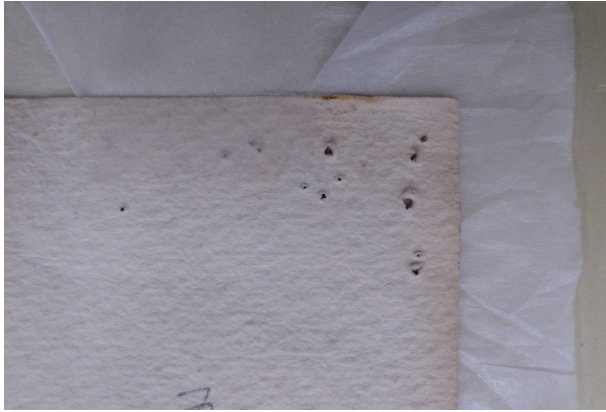
額にはカビが生じていたが、作品そのものにはカビによる被害はほとんど見られない。支持体の紙には波打ちによる変形が顕著に生じている（図26）。また、四隅にピンホールが多数認められる。絵具層には問題は見られない。

図28. ピンホールの補修前

5. 本紙の両面を刷毛で、裏面はクリーニング用天然ゴムスポンジと練りゴムを用いてドライクリーニングを行った。
6. ピンホール部のめくれをピンセットで整え、大きな穴は楮紙とメチルセルロースで補修した（図28、29）。
7. 本紙をゴアテックス越しに加湿後、加圧してフラットニングを行った（図30、31）。
8. 本紙の裏面に楮紙で作成したヒンジをメチルセルロースで接着した（図32）。
9. 作品のみの処置後の表裏の写真撮影を行った（図23、25、27）。
10. 新規のブックマットの台紙側に、ヒンジで作品を固定した。
11. 新調した額に作品を額装した。
12. 額装後の状態を撮影し記録した（図19、21）。
13. 額装した作品を新規の中性紙製保存箱に収納した。
14. 修復報告書を作成した。

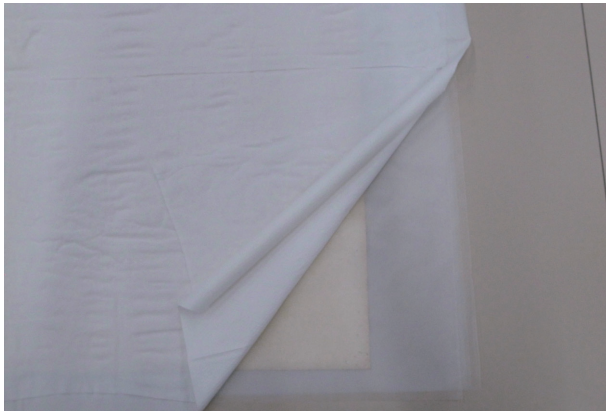
図30. フラットニング（ゴアテックス越しに本紙を加湿）

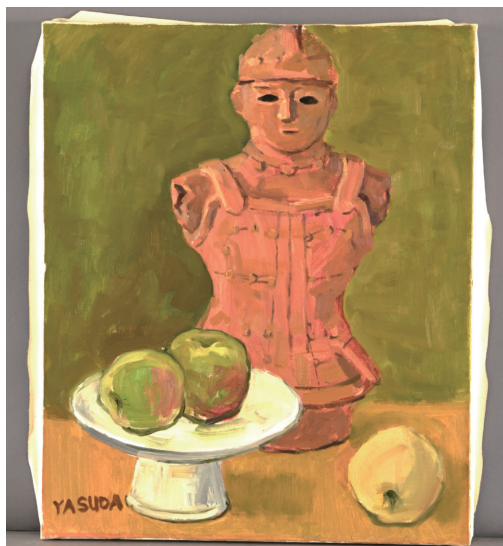
図37. 《静物・果物と埴輪》修復前 画面

残っている。背景、テーブル、果物はウエットインウエットの一層描き、埴輪は模様や明暗表現などを下層が乾いてから重ね描きしている。ワニスには塗布されていない。作品の状態は良く絵具層に亀裂や剥落などの損傷は認められない。額に生じているカビの影響も作品にはほとんど認められない（図37）。

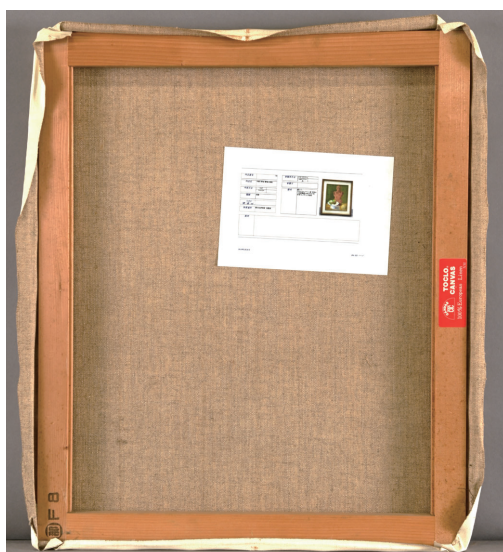
図39. 《静物・果物と埴輪》修復前 裏面

作品はF8号サイズの木枠に張り込まれたキャンバスに油絵具で描かれている。キャンバスは麻布に白色塗料の地塗りが施された既製品で1平方cmあたりの糸の本数は経糸14本、緯糸13本の中目である。木枠には中棧はなく、左右辺の木材のみ内側にL字型凹みが加工されている（図39）。絵具層は全体に薄塗りであるが筆致ははっきりと

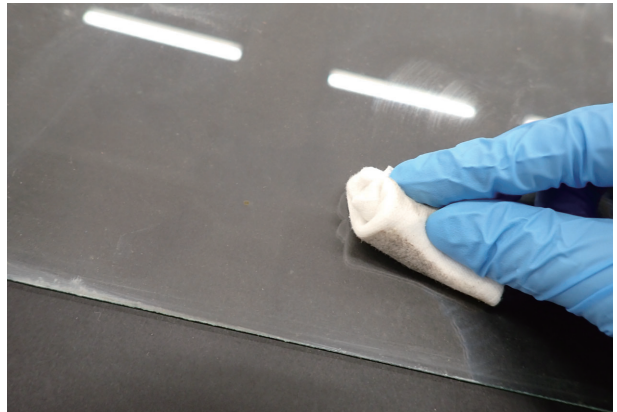
図42. ガラスのクリーニング

1. 額装された状態の写真撮影を行った。
2. 額と窓マットから作品を取り外した。
3. 処置前の写真撮影および状態調査を行った。
4. エキヒュームS®による燻蒸処置（令和5年度に実施）。
5. ミュージウムクリーナーを使用し額のクリーニングを行った（図41）。
6. 上辺左端の泥足を20w/w%牛膠水溶液で板に接着強化した（図43）。
7. ガラスおよびマットのカビ跡や汚れを70w/w%エタノール水溶液で殺菌・除去した（図42）。
8. 額の本部を天然のゴムスポンジでクリーニング後、70w/w%エタノール水溶液で殺菌した。
9. 入子のプラスチックの外れかかった箇所を、プラスチック用ボンドで泥足の木部に接着強化した（図45）。
10. 作品裏面をミュージウムクリーナー、天然ゴムスポンジでクリーニング後、70w/w%エタノール水溶液で殺菌した（図46）。
11. 作品画面および側面を、精製水を含ませた綿棒を用いてクリーニングした（図47）。
12. 入子内側のプラスチックのV字型の上に、中性紙製の厚紙を合成樹脂で接着し、作品の画面端がかかる面を作り、さらにプラスチック製の入子内側全体をフレームシーリングテープで養生した（図48、49）。
13. 既存のトンボのネジをステンレス製に交換し、

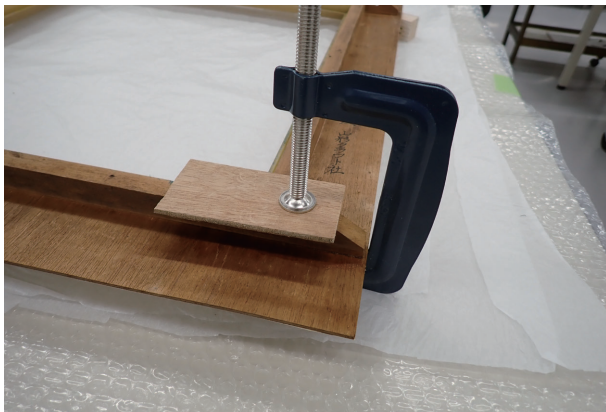
図43. 泥足の接着強化

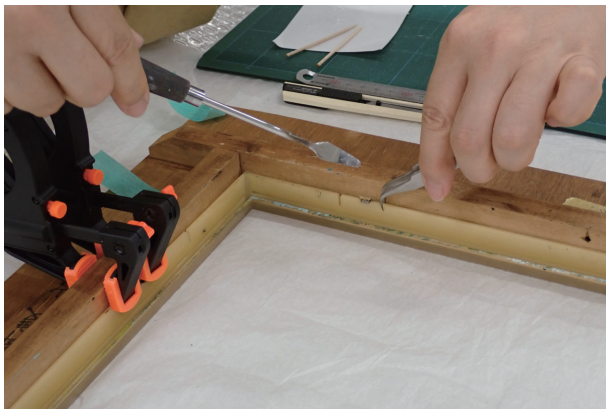
図45. 入子のプラスチックの接着強化

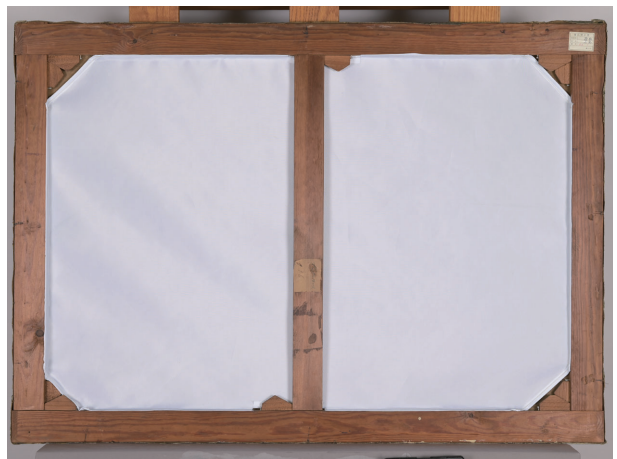
図10. 修復後 裏面

15. 上記の改善により、右辺と下辺の泥足も高くする必要が生じたため、厚さ3mmの板を泥足に貼り足した（図37）。
16. 作品保護のために入子の内側にフレームシーリングテープを貼り、額擦れを予防するため、画面の端が接する面にGSフェルトをEVA樹脂で接着した（図38）。
17. 本作はキャンバスにたわみが生じていることから、中棧への接触予防や揺れの軽減を目的として、裏面の木枠の内側にポリエステル布を張り込んだ（図10）。

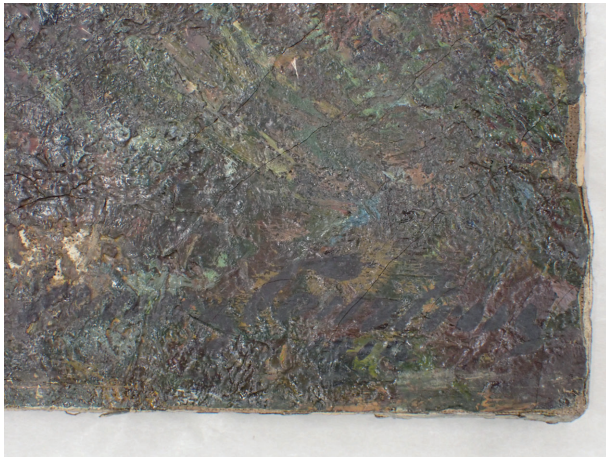
画面全体に均一な光沢がありワニスが塗布されている。紫外線蛍光写真（図12）では、ワニスが黄緑色の蛍光を発していることが確認できるが、一部に黒っぽく写っている箇所があり、当該箇所は画面上でも光沢感がなく、ワニスの塗布後に描き加えられたことが推測できる。それらの箇所は画面の右下に集中しており、署名の文字もワニスの上から書かれている（図13、14）。

図13. 署名部分

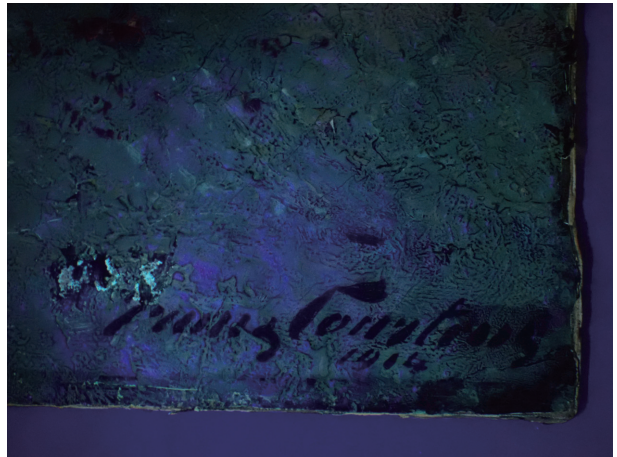
図14. 署名部分（紫外線蛍光写真）

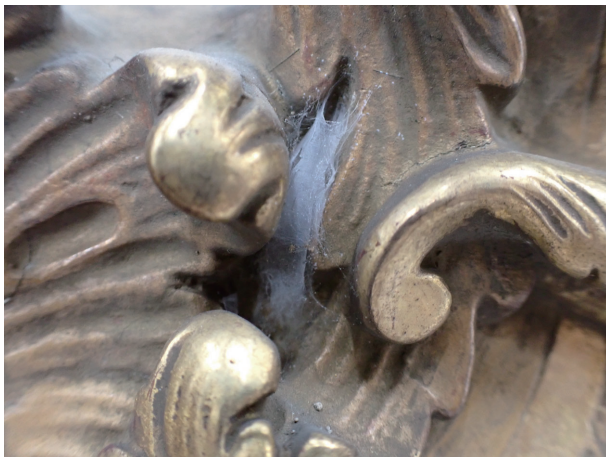
額前面のレリーフ部分に剥落が生じている（図17）。剥落はとくに下辺側に多く発生している。また前面および側面に亀裂も多く生じている。欠損箇所の一部には補彩が施されている（図16）。また、レリーフの凹部に蜘蛛の巣が付着している（図15）。額の裏面は、特に泥足と周縁部の縁、角の補強材などの出っ張っている部分に擦れ傷、引っかき傷、また、左上に白色塗料の付着、右上に油性の染みがある。泥足と周縁部の縁の内側にはカビと思われる付着物も見られる。また、上辺の補強木材の内側など計3箇所に虫の卵と思われる付着物が認められる。額の基底材の木材には経年による歪みが生じ、4つ角部分に段差が生じて

図15. 額のレリーフに付着した蜘蛛の巣

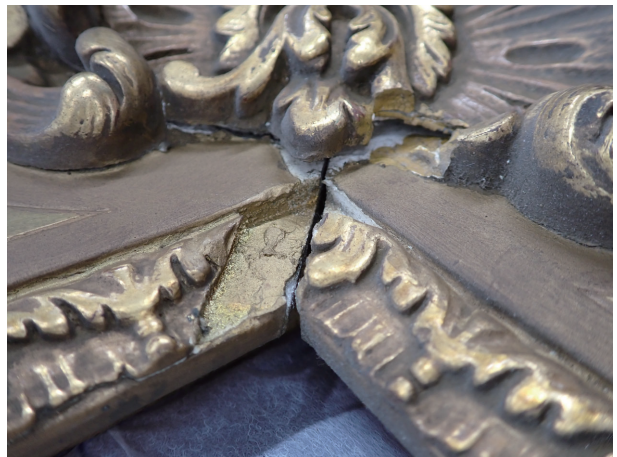
いる。泥足の木材は、上辺の右端と下辺の右端がそれぞれ基底材の木材から外れて隙間が生じている（図18）。その部分は歪みが大きいいためか、前面の角のレリーフの下側にも隙間が生じている（図16）。

図16. 額のレリーフ装飾の浮き上がりと旧補彩
