ICCP-Bulletin 2024

# 受託事業報告書

令和6年度 修復・調査研究一覧

# 三内丸山遺跡大型掘立柱建物跡保存処理業務

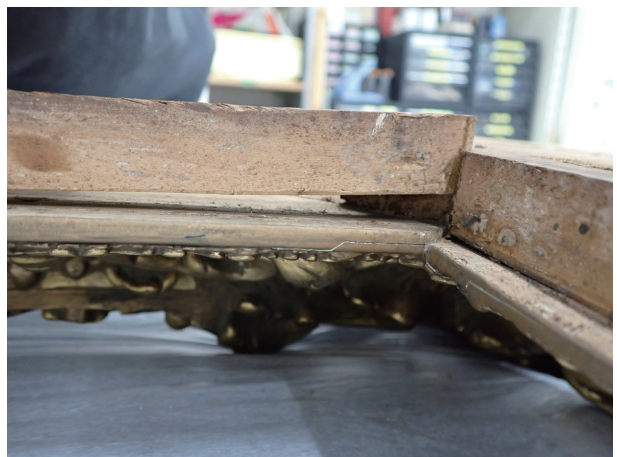
いる。泥足の木材は、上辺の右端と下辺の右端がそれぞれ基底材の木材から外れて隙間が生じている（図18）。その部分は歪みが大きいいためか、前面の角のレリーフの下側にも隙間が生じている（図16）。

図18. 額の泥足の浮き上がり

2. 額から作品を取り外した（図19）。
3. 額の裏面に付着した埃汚れをミュージアムクリーナー、天然ゴムスポンジでクリーニング後、70w/w%エタノール水溶液を含ませたウエスで拭き殺菌した（図20）。
4. 額側面のラベルを取り外した。
5. 額の泥足の浮き上がり箇所30w/w%牛膠水溶液を塗布して接着強化した（図21）。

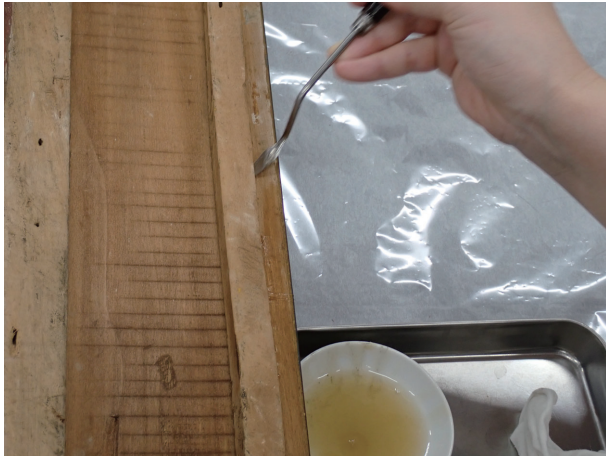
図21. 額裏の泥足の接着強化

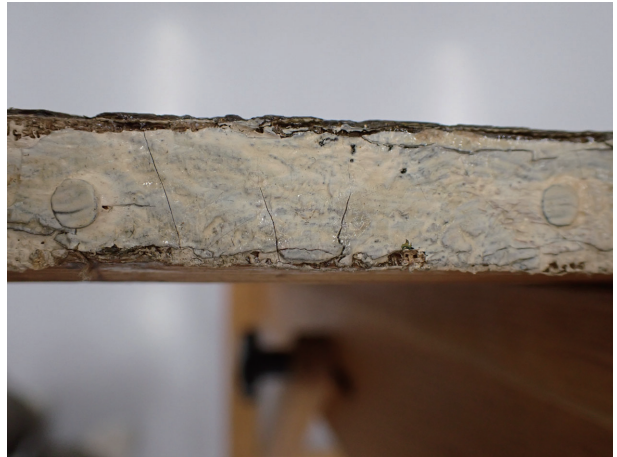
本作は側面の張りしろ部分にも絵具が塗布されている。側面全体は白色絵具で塗りつぶされており、その下層に黒色～褐色の暗い色の絵具が塗られていることが観察できる（図26）。側面の下層の絵具の色と本作の絵具の色は近いこと、絵具層は側面の端まで続いていることから、本作はもともとより大きな画面で描かれ、現在の木枠に描いた後で張り直された可能性が考えられる。その際に画面の寸法が現在の木枠に合わせて縮小され、端が切り落とされた可能性がある。側面の白色絵具は、釘の上にも塗られていることから、木枠に張り込み後に塗布されたことが推測できる。

図26. 側面のクリーニング後

9. 画面と側面の埃汚れを、精製水および2.5 w/w%クエン酸三アンモニウム水溶液を含ませた綿棒でクリーニングした（図25～27）。
10. 右辺上部と左辺下部の画面端に生じた支持体の破れ箇所に、楮氏を合成樹脂で裏面から接着し補修した（図28～30）。
11. 絵具層の欠損部にウサギ膠とボローニャ石膏を混合した充填剤を用いて充填し、周囲の画面の高さに合わせて整形後、水彩絵具、修復用アクリル樹脂絵具を用いて周囲の色に合わせて補彩した（図31～33）。

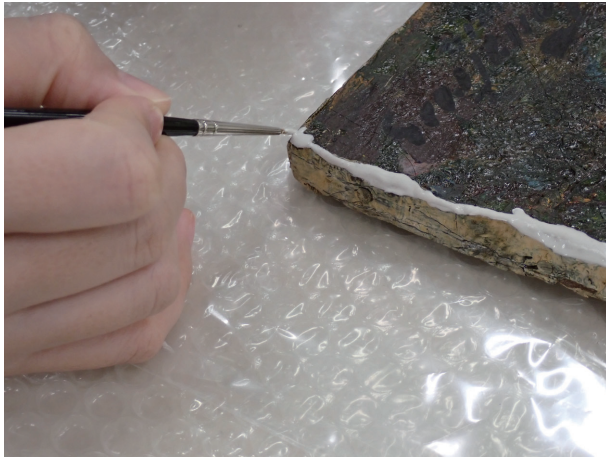
図31. 絵具層剥落箇所の充填
