ICCP-Bulletin 2025

# 受託事業報告書

令和7年度 修復・調査研究一覧

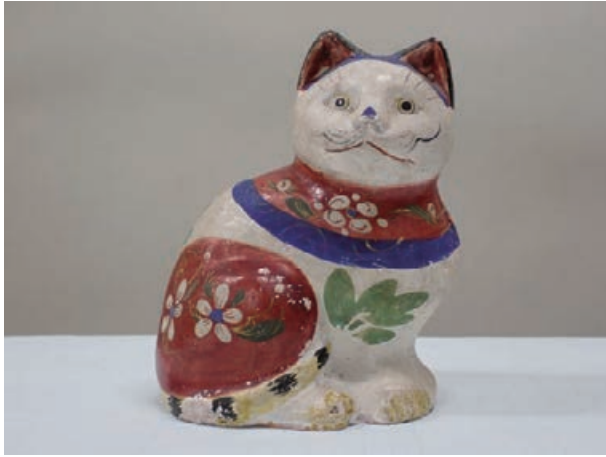
<猫>

これらの調査によって、人形の本体を構成する粘土素地そのものに深刻な構造的欠陥が潜在していることが新たに明らかとなった。特に、「花車」や「牛乗り天神」には、制作時における前後パーツの不十分な圧着・接合に起因する内部から外部へと貫通しかけている深い亀裂が見られた。また、「猫」や「俵乗り力士」の特定部位に見られる厚さ1mm未満という極端な肉薄部など、外観の観察からは容易に判断しにくい問題が明らかとなった。これらの脆弱な部位に応力が集中すると大きな損傷につながるおそれがあるため、底面全体を面で支持するなど、物理的負荷を最小限に抑えた慎重な取り扱いを徹底する必要がある。

白色顔料と同様、擦れや摩耗による表層の剥離が主な劣化要因であり、顔料自体の定着は比較的安定していた。「猫」「力士（谷風）」「牛乗り天神」では、マットな黒色下地の上に透明塗料とおもわれる光沢層が重なる構造が確認され、経年劣化により光沢層が剥離し、下層のマット面が露出して質感差が生じていた。

CT調査で判明したとおり、資料の内部には構造的強度が著しく低下している部位（極薄部や接着が不十分な亀裂周辺など）が複数存在している。そのため、収蔵庫内での移動、外部への貸出に伴う梱包、および展示ケースへの設営等の作業を行う際には、これらの脆弱な部位に応力が集中することを避け、底面全体を面で支持するなど物理的な負荷を最小限に留める慎重な取り扱い手順の徹底が必要不可欠である。また、季節ごとの温湿度環境の変動による粘土や彩色層の収縮・膨張ストレスが劣化の進行を早めたり、潜在していた微細なクラックを急激に進行させたりする恐れがある。そのため、写真撮影による定期的な状態確認（モニタリング）を実施し、微細な変化の兆候を早期に察知できる体制を整えることが強く望まれる。

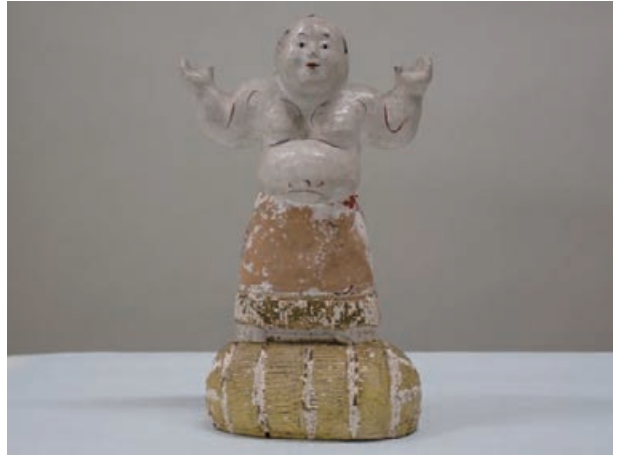
<俵乗り力士>

黒色と同様に、表面に強い光沢を呈する部分とマットな質感の部分の塗り分け、あるいは層構造が観察された。マットな質感を持つ赤色部分の損傷は少なく、比較的下地への定着が安定した状態を保っていた。一方、光沢のある赤色部分においては、塗膜の収縮に起因すると考えられるクレター状のへこみや網目状亀裂が広範囲に生じており、特に顔料が厚く塗布された部位に集中して多く見られた。中でも「俵乗り力士」は損傷が著しく、化粧廻しの装飾部分は、表面の赤色顔料のみならず、その下地である白色層ごと剥落している状態であった。

黄色、茶色、橙色といった暖色系の顔料が使用されている箇所については、光沢のある赤色顔料の劣化状態と非常に類似した損傷パターンが多く観察された。これらの顔料も、造形のくぼみなどで顔料液が厚く溜まり色が濃くなっている箇所において、特有の気泡跡やひび割れ状の亀裂、そしてそれに伴う小片状の剥落が散見された。特に、「俵乗り力士」の化粧廻しの房飾りの部分と足元の俵を縛る縄の部分においては、彩色層の浮き上がりや反り返り、剥落が顕著である。

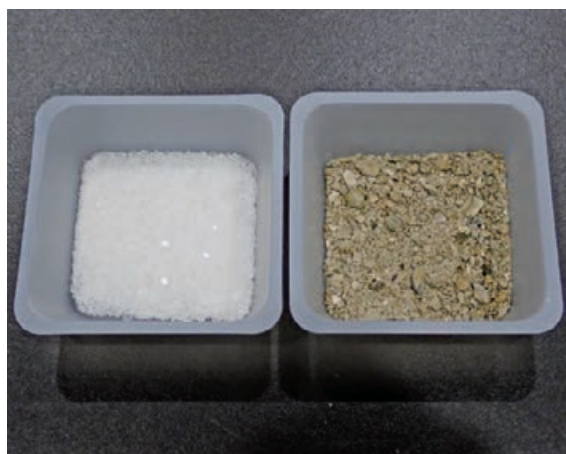
図7 未使用PEG#4000試薬（左）と堤体サンプル（右）

して分子量がやや低く、分子量分布もわずかに広がる傾向が確認された。しかし、その変化はいずれも限定的であり、顕著な劣化の進行を示す結果は得られていない。

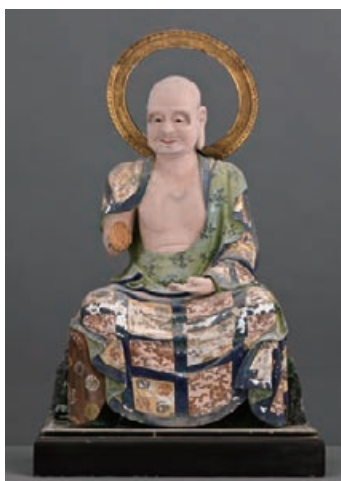
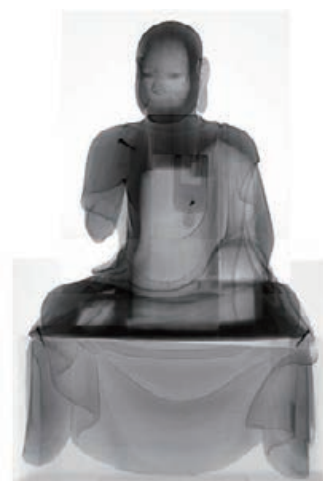
### 5-1 羅漢像【18-25】

【銘文】本体「二百二十七」、光背「二百二十七」、岩座「二百二十七」「二十」、框座「二百二十八」「本□（※黒線で消す）」「□（か？）□（た？）ぬき」「両手ひ（う）き」「□（美？）□（彩？形？彫？）」「四十四」  
 ※右前腕が欠失

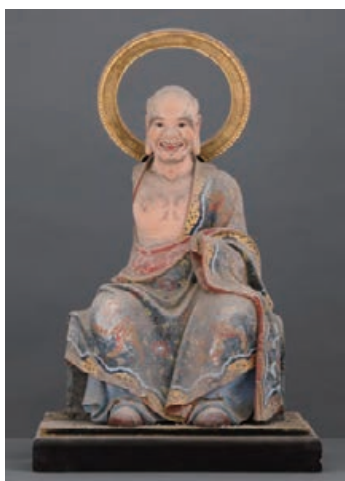
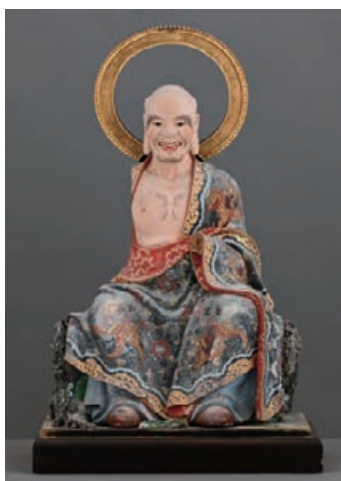
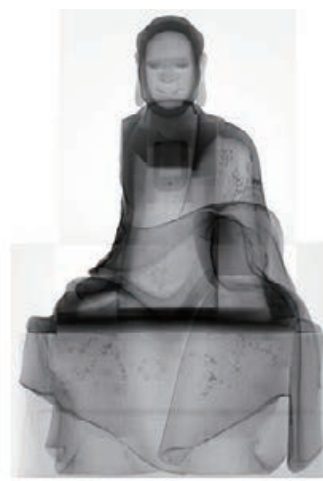
### 5-2 羅漢像【19-25】

【銘文】本体「百五十五」、光背「百五十五」「重手」、岩座「百五十五」「手重ゐん」、框座「百五十五」  
 ※右肩から腕を欠失  
 ※左手先を欠失

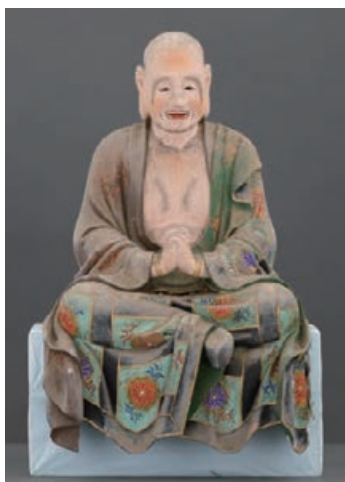
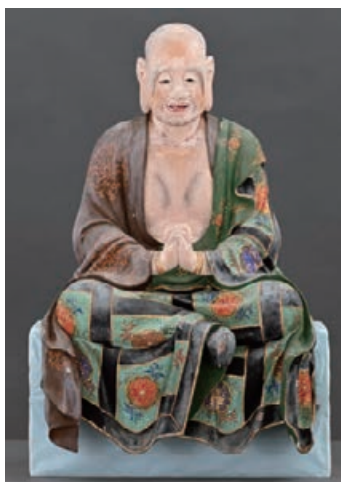
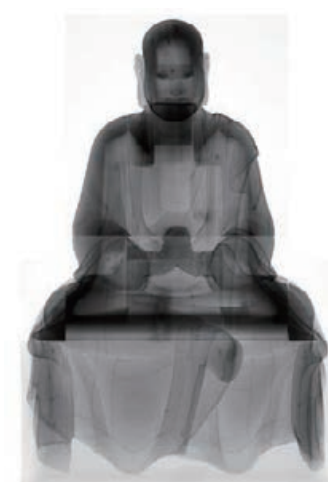
### 5-4 羅漢像【18-24】

※光背受を欠失、光背、岩座、框座は該当するものがない

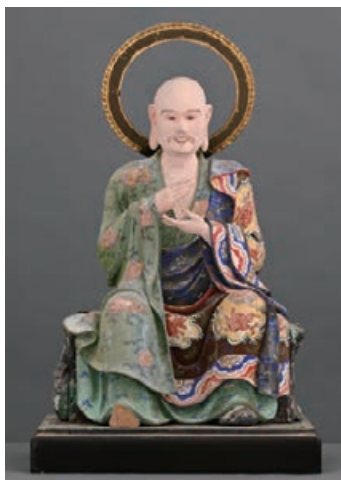
修復前【19-24】

【銘文】本体「五番」「十六ノ内」「香聞」、光背「五番」「香聞」「十六ノ内」、岩座「二百九十八」「平」「山上」、框座「二百〇（三十？）」「八」「右足重る」「手分け形」「五」

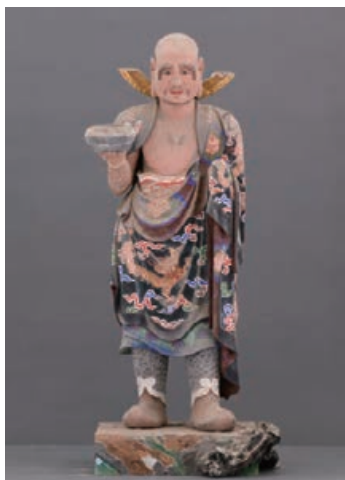
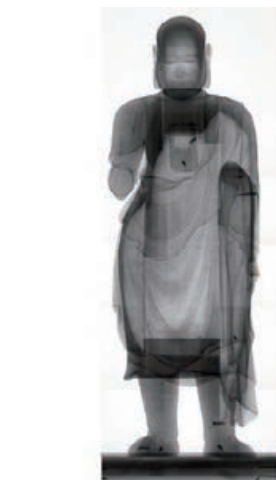
修復前【20-24】

【銘文】本体「二百八十七」、光背「二百七十」、岩座「二百八十七」「本」「かたぬき」「ノ〇（方？身？）」「波」、框座「二百八十七」「波」

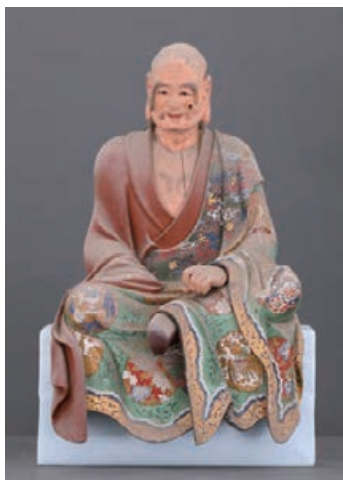
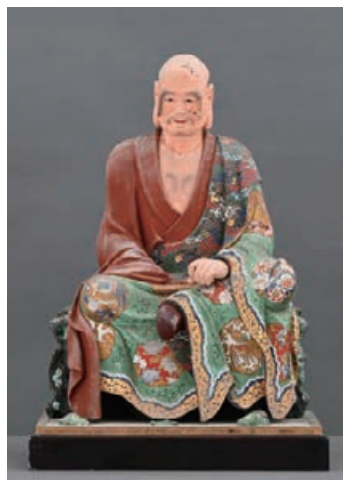
修復前【04-23】

【銘文】本体「四百五十二」、岩座「三百七十六」「千」「七」、框座「二百六」「右手ふ箱持」「彩色」

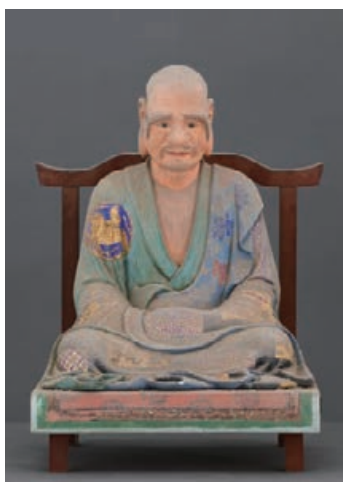
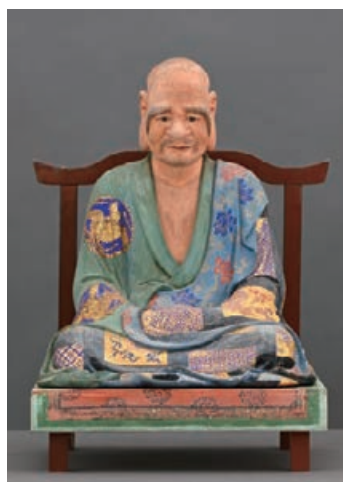
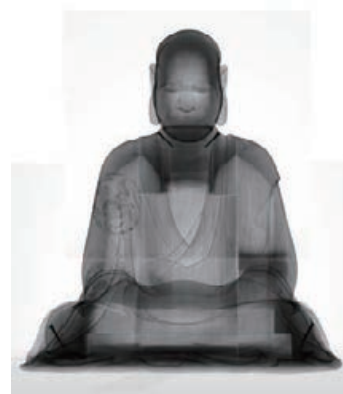
修復前【17-23】

【銘文】本体「三」、椅子「三」

※光背を欠失

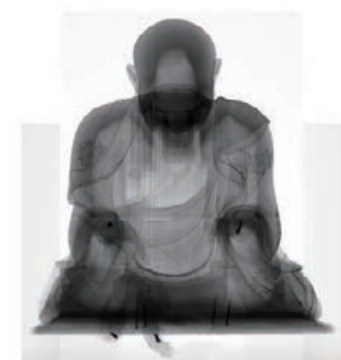
修復前【19-23】

〔銘文〕本体「三百七十九」、光背「二百八…」、台座「三百七十九」「座像」「□□□（手？）岩□」「に」、框座「式百九十三□□者」「梅」  
 ※像底と岩座天面には立像のようなホゾが見られる  
 ※本体と台座・光背・框座の附番は異なるがままとした

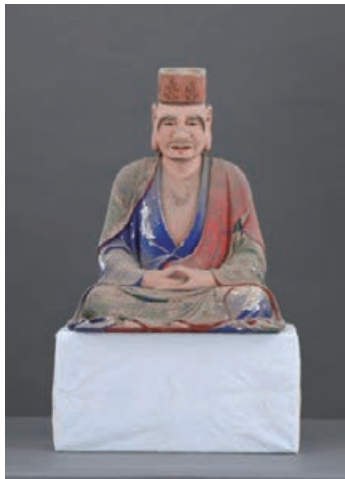
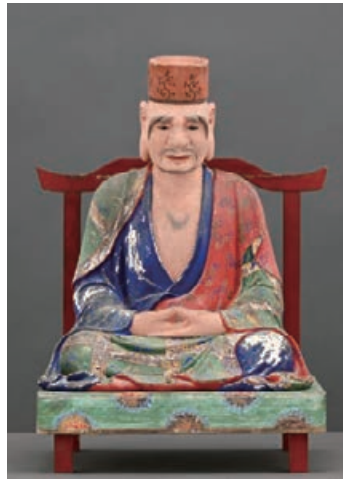
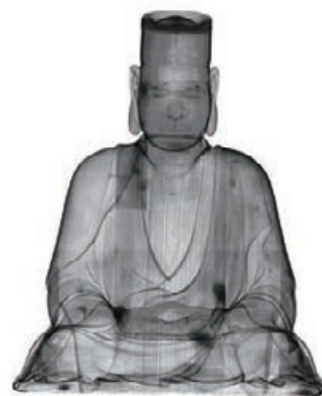
修復前【12-20】

修復後【12-20】

X線透過【12-20】

【銘文】本体「○（丸印の陰刻）」、椅子「○（丸印）」  
※椅子背の部材を新補した  
※光背欠失

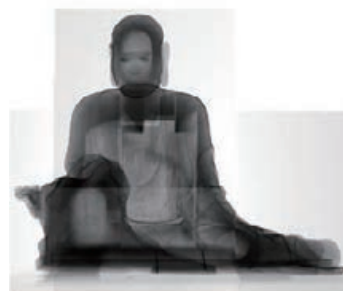
修復前【16-20】

修復後【16-20】

X線透過【16-20】

※光背受欠失

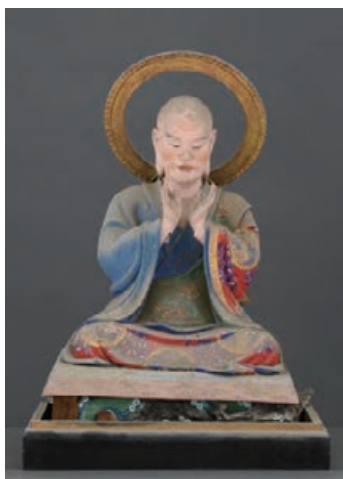
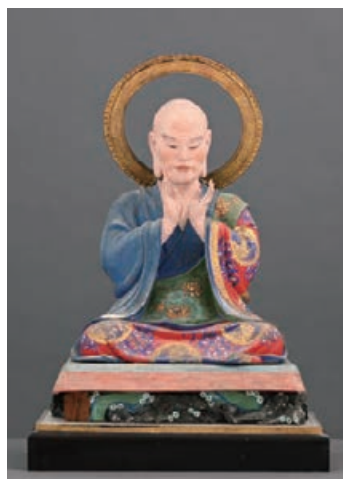
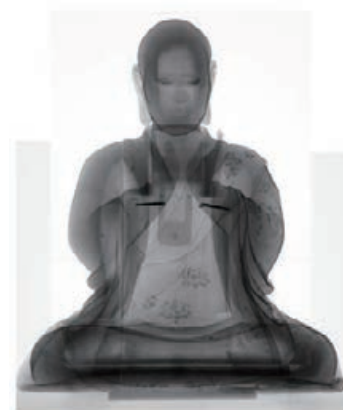
修復前【17-20】

修復後【17-20】

X線透過【17-20】

※持物欠失か

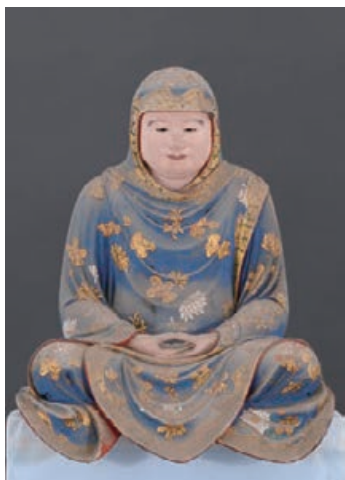
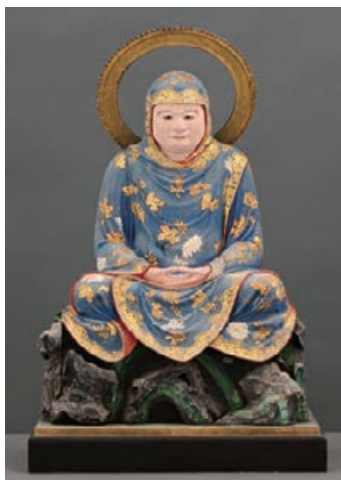
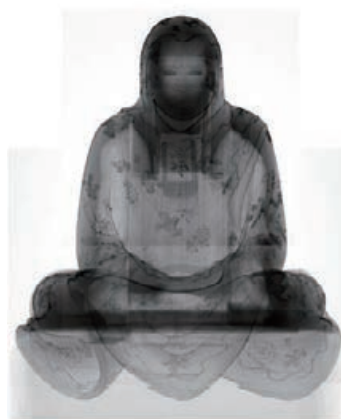
修復前【18-20】

修復後【18-20】

X線透過【18-20】

【銘文】本体「三百五十三」、光背「六…（光背軸が切られている）」、岩座「三百五十三」「□」、框座「三百七十三」  
 ※本体・岩座と光背・框座は附番が一致しないがままで安置  
 ※本体と岩座の附番は一致するが、本体像底の丸ダボが岩座天面の穴に位置が合わない（本体裳先と岩座前面が干渉して設置できない）ため、丸ダボを取り除いた

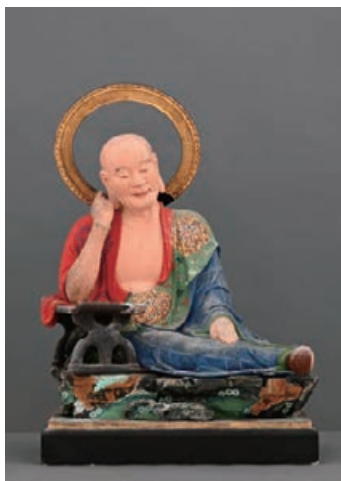
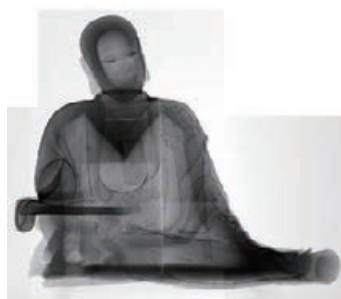
修復前【19-20】

修復後【19-20】

X線透過【19-20】

【銘文】本体「百八十八ばん」、光背「百八十八ばん」、岩座「百八十八番」「ぬ」「御…」、框座「百八十八ばん」「ぬ」  
 ※右腕が脱落していたため、竹釘を構造追加して再接着した

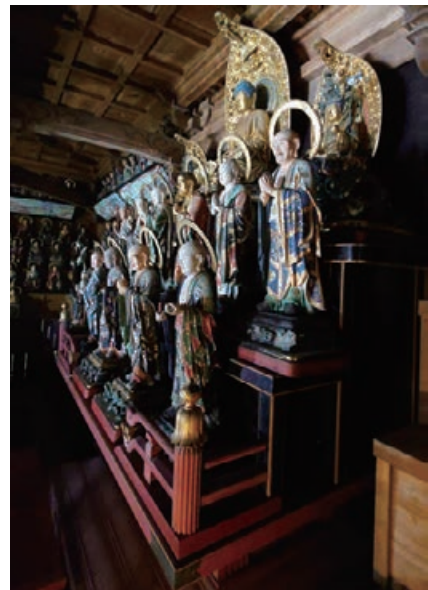
2023年度に十大弟子像の銘文重複や部材の入れ替わりを確認したこと（10体一具で尊名が限られているにも関わらず）、十大弟子像の内2体は安置場所が指定（須弥壇高覧内奥行の寸法に合わせた台座設計で他十大弟子像台座より奥行が狭く、他は配置することができない（図15））でありながら、修復後に、その2体は本体と台座の設置再調整（本体背面が須弥壇立ち上がりの意匠に当たってしまうため）が必要だったことなどから、五百羅漢堂に仏像を搬入した時点で、すでに現場合わせのような対応をしていた可能性が推測できる。

図15 須弥壇下段高欄内の台座は他と比べて奥行狭い

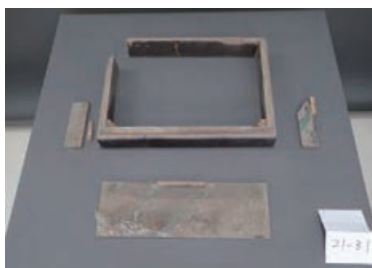
他に現場合わせを思わせる例として、2018年度に五百羅漢堂の丸柱に合わせて角を一部切り落としている框座（21-31は右背面角（図16）・22-31は左背面角を斜めに落とし丸柱にできるだけ寄せるように調整している（図17））を確認している。理由を考えてみるに、壇に羅漢像を並べたところ、一番端が安置できないもしくは大幅にはみ出してしまいう事態になり、苦肉の策で框座を切ったのではないかと想像する（実際、切りっぱなしで構造的に不安定だった）。

図16 21-31框座修復前

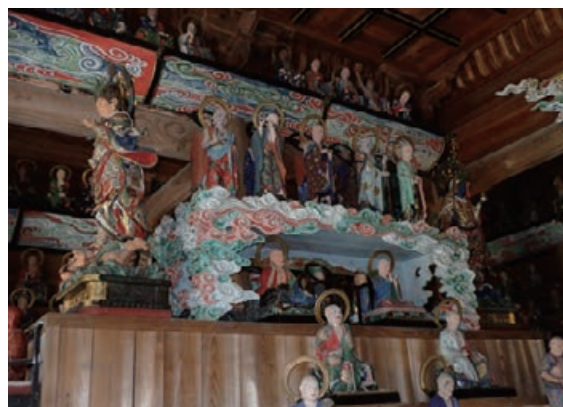
図18 西島、立像安置の雲意匠壇

また、西島には雲の意匠の壇が設置され（図18）、ここには立像が10体安置されるが、隅の1体だけに框座をあらわさない（図19）。立像を安置する場所は、四方に雲の意匠が立ち上がる浅い箱状になっている。つまり羅漢像を設置する場合の寸法は比較的厳密であるはずなのだが、実は10体すべてに框座がある状態では、安置が不可能であることが修復による移動で明らかになった。1体だけ框座があらわされない理由は、設置の段階で框座を取り除かざるを得なかったのではないかと予想する。

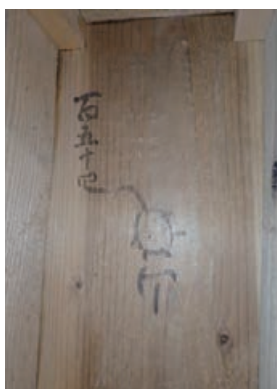
図24 岩座内部

本年度に入れ替わりが判明した像のうち、2024年度14-18（図20）は明治年代の塗り替えが想定される像で、本体・光背に「百五十四」とあった。附番の一致は岩座15-19（2025）、框座22-29（2018）（図23）で、15-19は14-18と比較的近接するが、22-29は西面の南側で14-18とは西島を挟んだほぼ対角に近い位置である。銘文を見ると、漢数字としての「百五十四」は一致するが、本体（図21）・光背（図22）と岩座（図23,図24,図26）・框座（図23,図25,図26）の文字の雰囲気異なる。本体・光背は塗り替えの際、当初の銘文（本体に元から「百五十四」と書かれていた）を踏襲して記した可能性を考えるものの、光背は輪光の位置が頭部よりやや高く不自然さを感じる。本体と光背がそもそもの組み合わせかどうか疑問が残るが、塗り替えの時点で、この組み合わせになっていたため同附番にされたとみる。明治年代の塗り替えの際に、すでに岩座・框座は本体と別々になっていたと予想され、明治以前に大掛かりな修復か、台座

の組み合わせを変更するような大移動があったと思われる。岩座・框座の銘文は特徴的（山の文字とイラストの亀が描かれる（図24、図25））で、制作当初は一致していたはずなのだが、どういうタイミングであれ分離した理由が想像し難い。

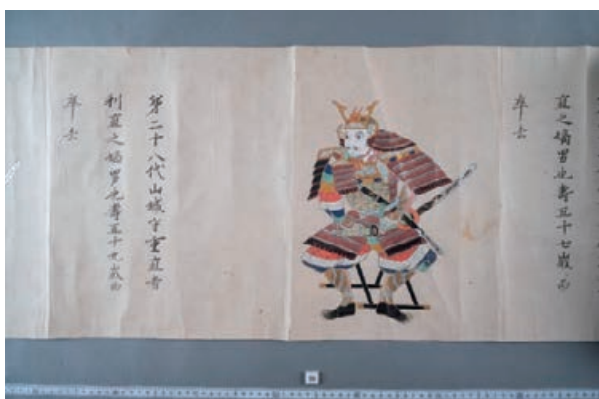
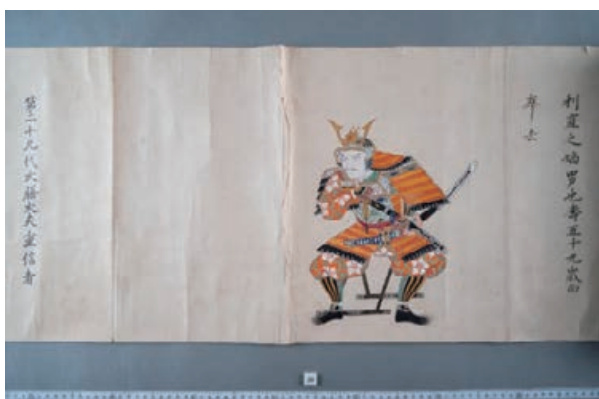
圖61.62. 29紙目

接着力の低下により、本紙同士の継ぎ目が外れている箇所については、小麦澱粉糊を用いて再接着を行った。なお、29紙目の本紙では、人物の左側に裂けが生じており、その部分を起点として糊浮きが発生していたため、部分的に解体を伴う処置を実施した。解体後は必要最小限の加湿を行い、裂けおよび折れを伸ばして形状を整えたうえで、小麦澱粉糊による再接着を行い、プレス乾燥によって安定化を図った。

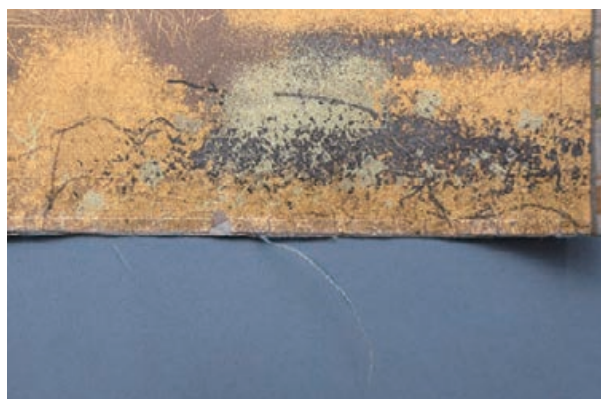
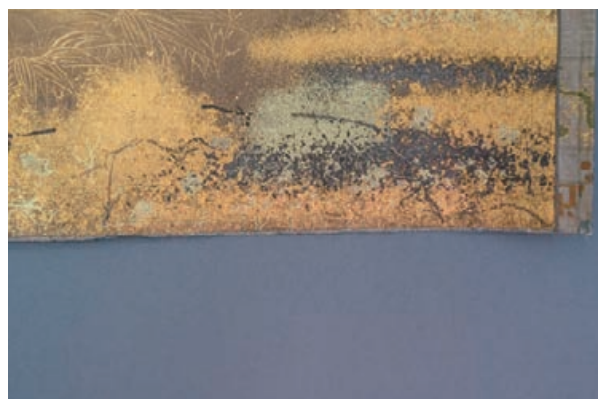
図81.82. 見返し\_糸のほつれ

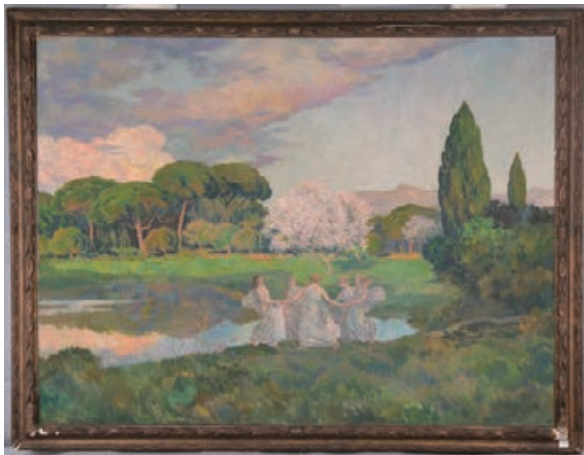
図1. 修復前 額付き 画面

前面にレリーフ装飾の施された木製の額である。レリーフ部分は白色地の上に赤色の下塗りを施し金色の箔が施されている。表面はかなり褐色を呈しており、金の上から褐色塗料が塗られている可能性が考えられる。作品は釘で額に固定されている。額裏面の上部左右にそれぞれ真鍮製のヒートン、その下に比較的新しい吊り金具が付けられており、吊り金具の方に綿の紐を束ねてワイヤーで巻いた吊り紐が付けられていた（図1、3）。

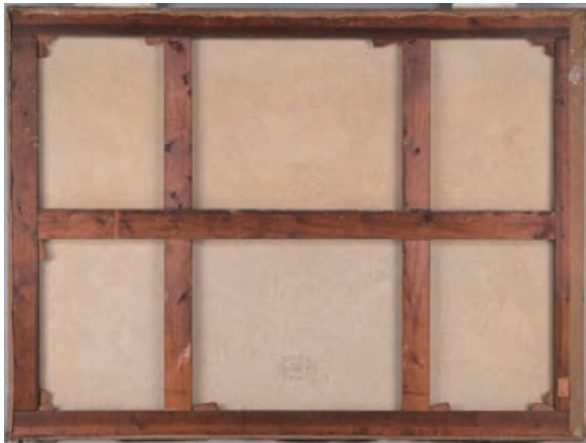
図7. 修復前 裏面

に織物の耳が認められ、他の3辺は張りしろが切り落とされている。キャンバスは木枠に張り込まれ釘で固定されている。張りしろの四辺のうち、上辺と左辺は長さが木枠裏面側まで十分に余裕があり、先端が釘で木枠裏面に固定されている。右辺と下辺は木枠裏側にぎりぎりまわる長さで、釘による固定も行われていない（図7）。

木枠には天地方向に2本、左右方向に1本中棧が入っている。外枠、中棧とも幅は110mm前後、厚みは26～28mmである。木枠には楔穴が14箇所あり、左右方向の中棧の左辺側のみ楔が脱落しているが、他はすべてに楔が打ち込まれている。木材は幅、厚みのある非常に重厚なものが使用されており、すべての木材は角が面取りされている（図7）。

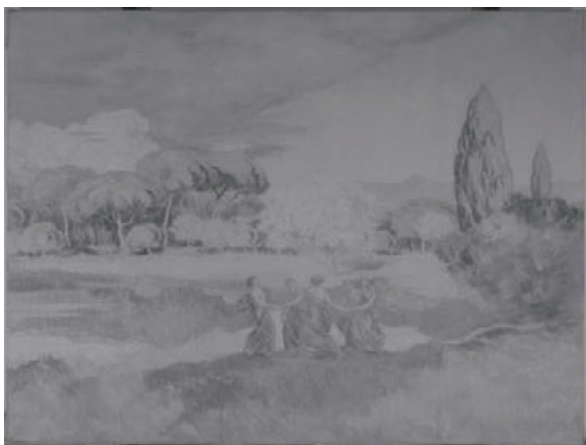
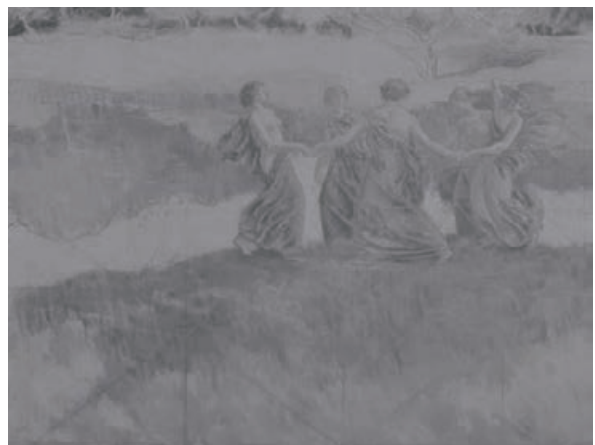
また、絵具層の下層には輪郭を描いた黒色の下描き線が確認できる箇所が多くあり、このことから絵具が比較的薄く塗られていることがわかる。さらに輪郭線以外に直線上の下描き線も確認できる箇所があることから、本作を制作するにあたり、下絵を正確に拡大するために構図を決める線が引かれたことが推測できる。これらの下描き線は赤外線反射写真においてより明確に確認することができる（図11、12）。

図11. 修復前 画面 赤外線反射写真

図12. 修復前 部分 赤外線反射写真

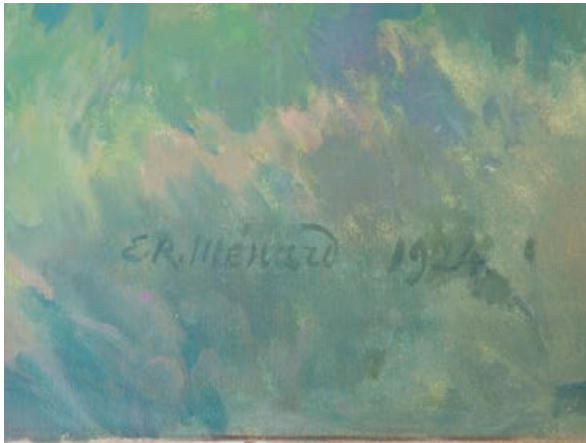
図13. 署名部分

署名：画面右下に緑色の油絵具で「E.R. Ménard 1924」と署名がある（図13）。

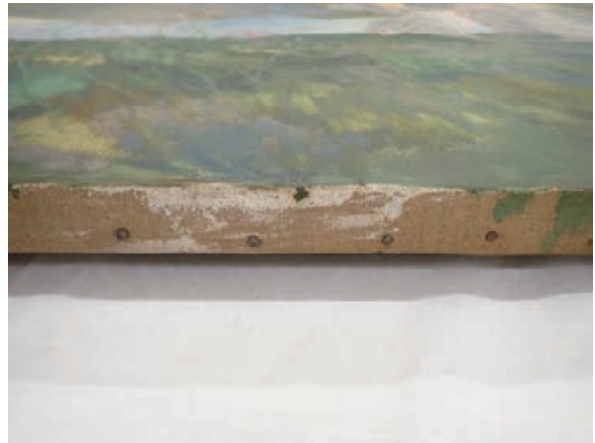
図14. 張り白にはみ出した地塗り塗料

側面の張りしろには画面側からの白色塗料のはみ出しが観察できることから、画家本人が制作時に画面部分のみに白色塗料を塗布して描いたものと考えられる（図14）。画面の外側にはみ出している白色塗料が作者により施された地塗り層であるとすれば、厚みは非常に薄く、あまり粘性の感じられない液体状であることが推測される。油性ではなく水性、またはエマルジョンの可能性も考えられる。また、描画部分を観察すると白色地が下層に見える箇所と麻布が下層に見える箇所があり、画面全体に均一に白色地が塗られているのではなく、部分的に塗り残し箇所があるような塗り方を行っているとは推測できる。

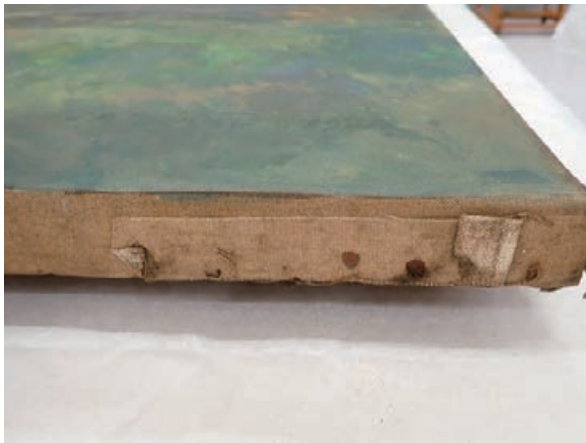
図15. 張りしろに付け足されたキャンバス

本作の張りしろ部分には、側面に数か所麻布を付け足して釘で固定している箇所がある。画面側から見て左辺の上下の端と、右辺の下端、下辺の右端の4か所である。なんらかの理由によって補強のために付け足されていることが推測できるが現状から観察した限りでは正確な理由はわからない（図15）。

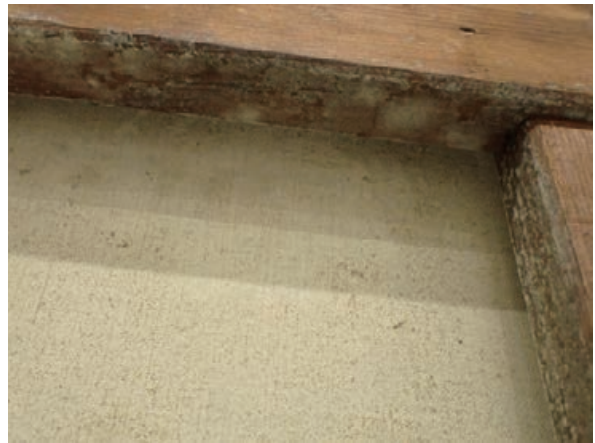
支持体の裏面には著しく白カビが発生している。カビは木枠の小口方向（とくに上辺の下側や中棧の上部）に多く発生している（図19）。また地塗り塗料の施されていない麻布の張りしろ部分にも裏面側にカビが発生している。白色塗料が塗られているキャンバスの裏面には、埃の堆積は著しいが同様のカビの発生はほとんど見られない。また、上辺側面への汚れの付着が著しい。経年しているが張りの状態は良い。裏面から見て中棧の右端の楔が抜け落ち、木枠の下辺裏側に入り込んでいた。左下角の楔に亀裂が生じていた。木枠には多数のネジ穴や釘による凹み跡、擦れ傷や割れが生じている。釘も数か所残存していた。

図16. 木枠裏面に生じたカビ

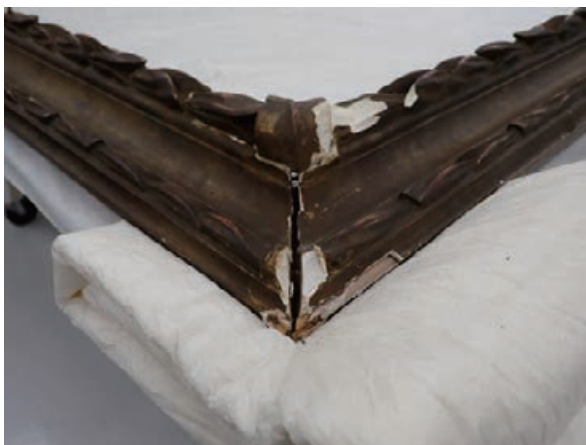
額前面のレリーフ部分に剥落が生じている。剥落は特に下辺側に多く発生しており、右下角部分は全て欠損している（図18）。剥落箇所には部分的に黄土色の塗料で加筆が行われており、過去の補修の痕跡と考えられる。左下角には7mmほどの隙間が生じている（図17）。亀裂や浮き上がりも認められる。額の裏面および前面には白っぽいカビが発生している。カビは額前面の上部に多く発生しており、亀裂沿い、またはレリーフの凹部に点状に発生している。また、裏面の凹部に虫の巣が付着している。額の裏面は、周縁部に擦れ傷が多く生じており、泥足部分に釘穴が多数認められる。泥足上には左右に5本ずつマイナスネジが残存しており、紙片が付着した釘なども多く残存している。額の裏面の4隅には三角形の補強板が取り付けられており、裏面から見て左下角と右上角は色が明るいことから後補の木材と推測される。右下角の板はやや浮き上がっている。この角は前

図17. 額の左下角の隙間

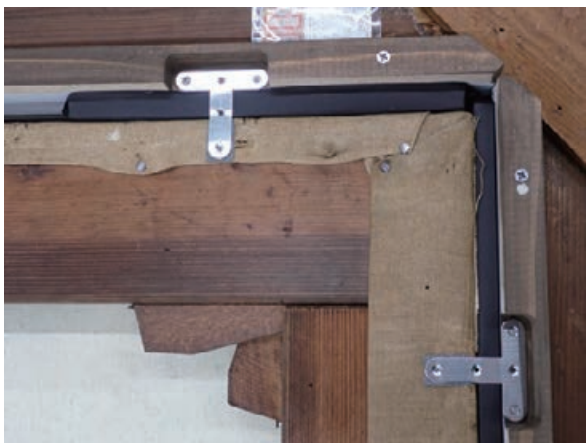
図35. 額と作品の隙間を補填し固定

- 層の凹凸部は小筆を用いてクリーニングした。
17. 絵具層の欠損部にウサギ膠水溶液（膠：水＝1:13）とボローニャ石膏を混合した充填剤を用いて充填し、周囲の画面の高さに合わせて整形後、水彩絵具、修復用アクリル樹脂絵具を用いて周囲の色に合わせて補彩した（図30、31）。
  18. 既存の楔を打ち込み、張りの調整を行った後、楔の脱落防止のためにステンレス製のネジで楔を固定した。
  19. キャンバスを固定している 木枠側面の釘の錆をメスとアセトンを用いて除去し、防錆剤としてパラロイドB72・20w/w%アセトン溶液を塗布した。
  20. 中棧に生じた割れに10w/w%牛膠水溶液とフェノールマイクロナールを混合した充填剤を注入し、クランプで挟んで加圧し接着強化した。
  21. 作品を再額装した際に既存の泥足では高さが不足するため、既存の泥足に木材を付け足しステンレス製ネジで固定した（図33）。
  22. 額から取り外したラベルを楮氏で裏打ち補強し、プラスチックシートに封入して額裏面上部に真鍮製の小鋸で固定した。
  23. 作品保護のために入子の内側にフレームシーリングテープを貼り、額擦れを予防するため、画面の端が接する面にGSフェルトをEVA樹脂で接着した。
  24. 額に付け足した面金の表面を既存の額の雰囲気に合わせてアクリル絵具で補彩した。
  25. 作品を額に戻し、額と作品の隙間に中性紙を挿入して額の中で作品が動かないように位置を固定した。
  26. ステンレス製のT字金具を泥足に取り付けて作品を押さえ額に固定した（図34、35）。
  27. ステンレス製の吊り金具とケブラー繊維の吊り紐を新規に取り付けた（図36）。
  28. 処置後の状態を撮影し記録した。
  29. 保存箱を作製した。
  30. 修復報告書を作成した。

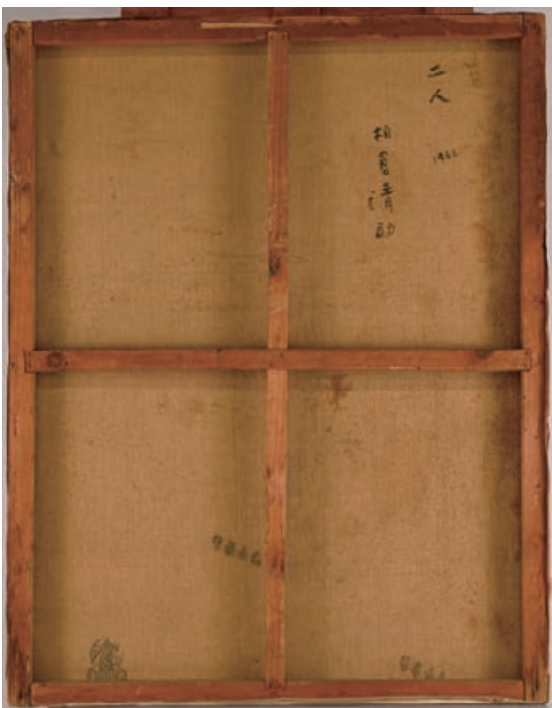
图1-3. 修復前 裏面

キャンバス裏面には天地方向逆さの向きに「フナオカ」、船の帆に「S」の字と上部に「CANVAS」と書かれた「フナオカキャンバス」（旧日本画材工業）のマークが印刷されている（図1-3）。

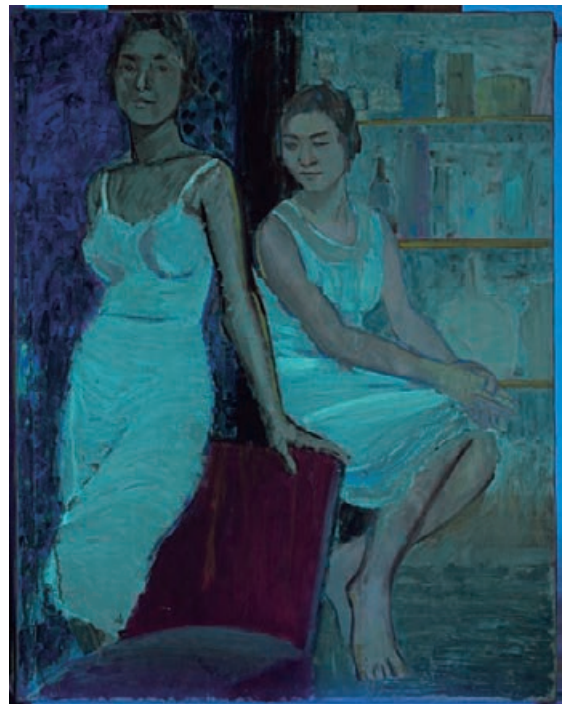
図1-8. 修復前 画面 紫外線蛍光写真

絵具層には油絵具を使用していると考えられるが、画面の質感からアクリル絵具なども使用している可能性が考えられる。しかし、紫外線蛍光撮影を行ったところ、画面の中に異なるメディウムの蛍光の違いなどは観察できなかった（図1-8）。全体に光沢感はなく、日本画のようなざらついた質感である。絵具以外に粒子状の絵画材料を混ぜていると考えられる。人物の頭部などに銀色の絵具が見られるほか、背景や椅子、服などに光によって色が変化して見えるパール調の絵具が使用されている。人物の描画には筆を用い、背景にはペインティングナイフが用いられている。衣服の部分に肌色が見える塗り残し箇所があることから肌色を塗ってから衣服を塗り重ねたと考えられる。白色の絵具を厚く塗った箇所には光沢が見られ、また油が垂れたような褐色の染み跡部分にも光沢が感じられる。画面の中央から右側の人物と背景にかけての厚塗り箇所に亀裂や浮き上がり、剥落が多く生じている（図1-13、1-14）。煤のような黒い汚れの付着が全面に認められる（図1-12）。

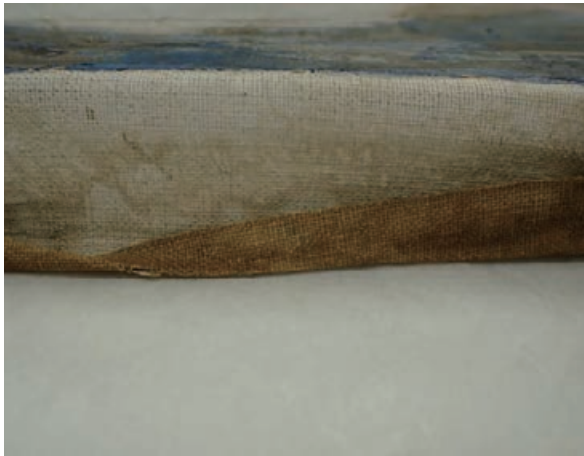
地塗り層は白色で既製である。四辺の張りしろの端まで塗料が塗られているが、右辺の耳部分は麻布の端まで塗料が塗られていない。麻布との固着状態は良好で剥落はほとんど生じていない。張りしろ部分の地塗り塗料にも水性の染みが生じており、とくに左辺側は白色が斑になって見え、塗料の粉状化も生じている（図1-11）。右辺側の堆積物の状況やキャンバス裏面の左右方向の筋状の水性染み跡、木枠および左辺側面の地塗り層の水性染み跡から推測するに、本作は保管中に右辺側を下にして置かれた時期があり、左辺側から水分が入り、右辺側に流れて右辺側に湿気が溜まったのではないかと考えられる。

図1-11. 張りしろに生じた染み跡

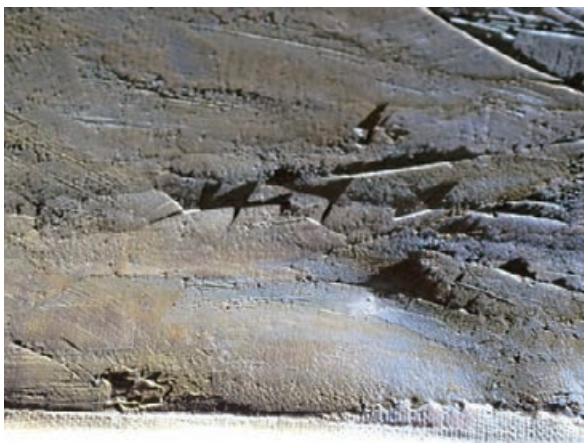
図1-13. キャンバスに生じた変形と絵具層の浮き上がり

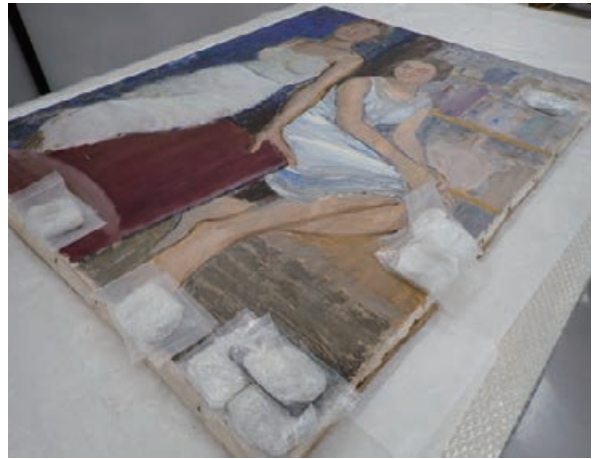
図1-16. 支持体の変形修正

1. 処置前の写真撮影を行った。
2. エキヒューム S<sup>®</sup>による燻蒸処置（2023 年度に実施）。
3. 作品の状態調査を行った。
4. 10w/w%牛膠水溶液を筆で塗布し、シリコンシートの上から電気ゴテで加温加圧して絵具層の接着強化を行った（図1-15）。
5. キャンバスと木枠の間の異物を除去し、加湿・加温・加圧により異物の堆積によって変形を生じていた箇所の変形を修正した（図1-16）。
6. 精製水を含ませた綿棒で画面を洗浄した（図1-17）。
7. 木枠から作品を分離した（図1-18）。
8. 裏面の埃をミュージアムクリーナーで吸引し、ケミカルスポンジに汚れを吸着して清掃後、70w/w%エタノール水溶液を含ませたウエスで殺菌した（図1-19）。
9. 木枠も同様に清掃・殺菌し、中棧の節に生じた亀裂の隙間を木工用エポキシパテで補填した。
10. 釘の錆をメスやアセトンを用いて除去し、防錆剤としてパラロイドB72を塗布した（図1-20）。
11. キャンバス裏面に接する側の釘部分にポリエステルフィルムを貼り保護した（図1-21）。
12. 帯状の麻布を合成樹脂接着剤（BEVA371）を用いて作品の張りしろ裏面側から接着し、張りしろを補強した（図1-22）。
13. 作品を木枠に張り戻した。木枠への固定はステンレス製のステーブルを使用し、ステーブルとキャンバスの間に張りしろ保護のために中性紙を挿入した（図1-23）。
14. 絵具層の欠損部にウサギ膠水溶液（膠：水＝1:13）とボローニャ石膏を混合した充填剤を充填し、表面を整形後、周囲の色に合わせて水

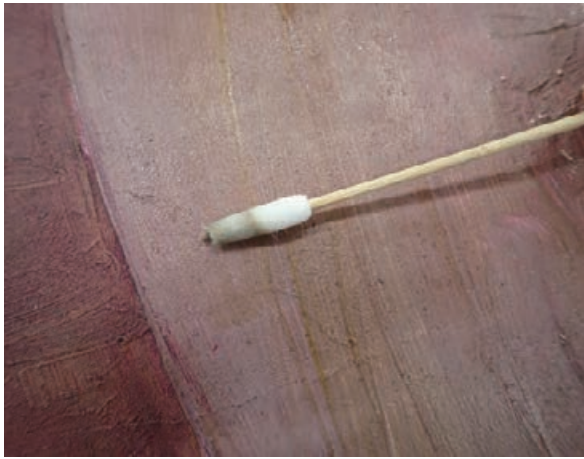
図1-17. 画面のクリーニング

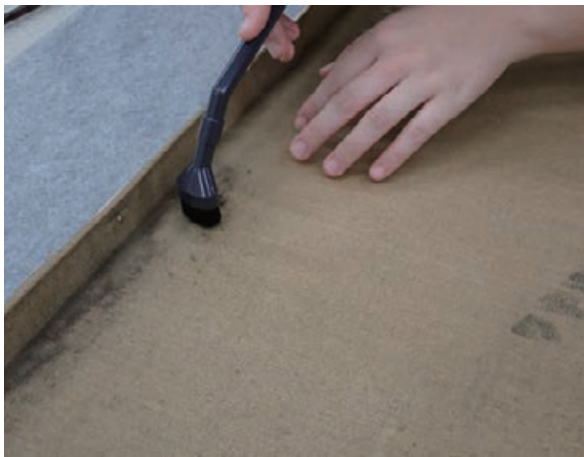
図1-19. 裏面の清掃

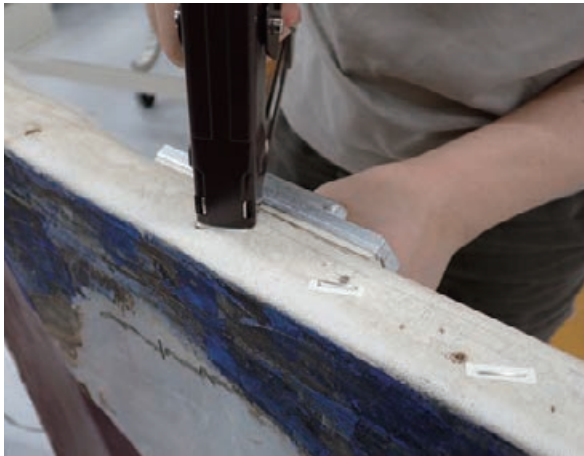
図1-23. 木枠への張り込み

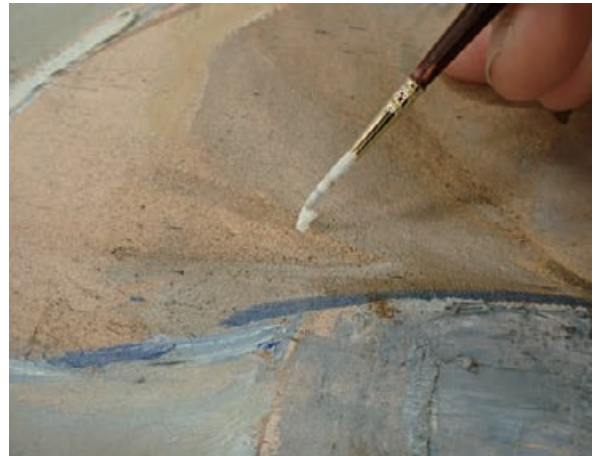
図1-24. 絵具層欠損箇所への充填

彩絵具とアクリル樹脂絵具で補彩した（図1-24、1-25）。

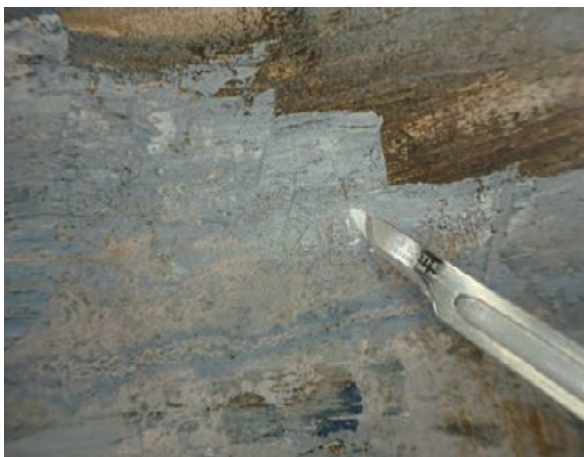
図1-25. 充填箇所の整形

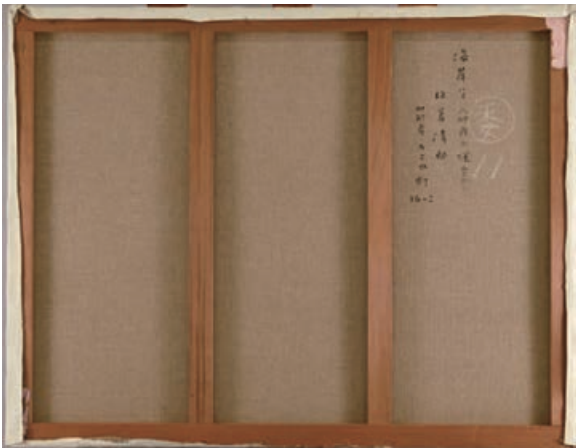
図2-3. 修復前 裏面

キャンバス裏面右上に黒色の油性ペンで「海岸にて（加茂の燈台から） 柏倉清助 山形市あさひ町14-2」と書かれている。その右側には白色のチョークで○の中に「委」その下に「11」と書かれている（図2-3）。

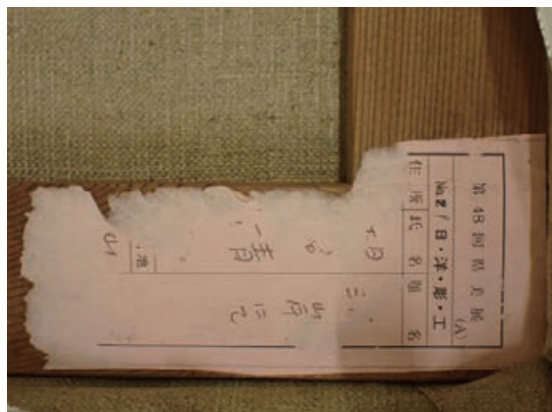
図2-9. 裏面のラベル

木枠裏面右上角に桃色のラベルが貼られている。ラベルは一部剥がれており、文字も部分的にしか残されていない。ラベルの上部には「第48回県美展（A）」、その下に「No.21（？）日・洋・彫・工」、その下に「住所 氏名 題名」と印刷されている。「題名」の欄に「海（一部欠損）岸にて」、「氏名」の欄に「柏倉（一部欠損）清助（一部欠損）」と黒色のペンで書かれている。「住所」の欄はすべて欠損している。「氏名」の欄の下に「？？（欠損）地」と印刷されており、その下に「山？（欠損）」と黒色のペンで書かれている。山は「山形」と推測できる（図2-9）。

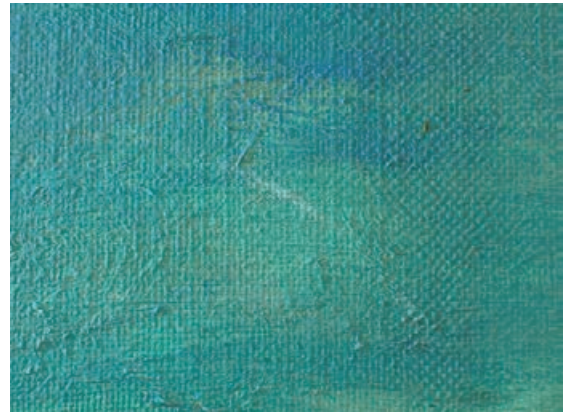
絵具層には油絵具を使用している。絵具層の厚みは全体に中程度で、キャンバスの布目の凹凸がわずかに見える程度である。白色を使用している箇所は厚塗りされており、海以外の建物や遠景の山、近景の草などには筆致や盛り上げ表現が認められる。また、平坦に見える海部分も側光線で観察すると、画面の描画とは無関係な凹凸や突起が多く認められることから、下層に別の絵が描かれている可能性がある。絵具層の固着は良く、剥落や亀裂はほとんど生じていないが、画面中央左側に25mm程度の絵具層の浮き上がりが認められる（図2-10）。また署名の下部や左辺沿いに微小な剥落がある（図2-11）。画面左下に褐色点状の付着物が多数見られる他、海を描いている緑色部分に数箇所白色点状のカビと思われる付着物が認められる（図2-12）。また海の部分には中央と右下、下辺付

近に筋状の白色の擦れ跡が生じている（図2-13）。

図2-13. 画面に生じた擦れ跡

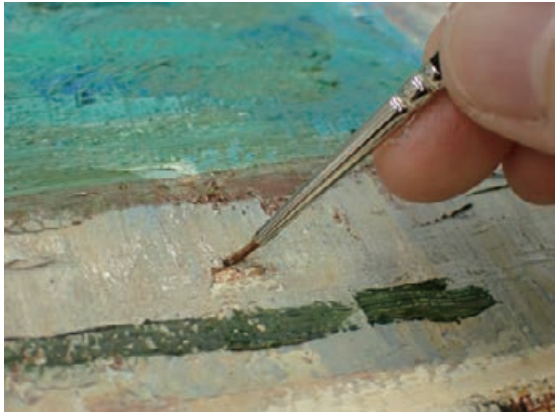
図2-14. 絵具層の接着強化

1. 処置前の写真撮影を行った。
2. エキヒューム S®による燻蒸処置（2023 年度に実施）。
3. 作品の状態調査を行った。
4. 10%の膠水溶液を筆で塗布し、シリコンシートの上から電気ゴテで加温加圧して絵具層および張りしろ部分の地塗り層の接着強化を行った（図2-14）。
5. 精製水を含ませた綿棒で画面を洗浄した。カビが付着した箇所は70w/w%エタノール水溶液を含ませた綿棒で殺菌した（図2-15）。
6. 木枠から作品を分離した（図2-16）。
7. 裏面の埃をミュージアムクリーナーで吸引し、ケミカルスポンジに汚れを吸着して清掃後、70w/w%エタノール水溶液を含ませたウエスで殺菌した（図2-17）。
8. 木枠も同様に清掃・殺菌した。
9. 上辺の張りしろに生じた破れの内側からポリエステル不織布を合成樹脂（BEVA371）で貼り補修した。
10. 張りしろの幅が狭く劣化の見られる下辺のみ帯状の麻布を準備し、シート状の合成樹脂接着剤（BEVA371）を用いて作品の張りしろ裏面側から接着し、張りしろを補強した（図2-18）。
11. 作品を木枠に張り戻した。木枠への固定はステンレス製のステーブルを使用した。ステー

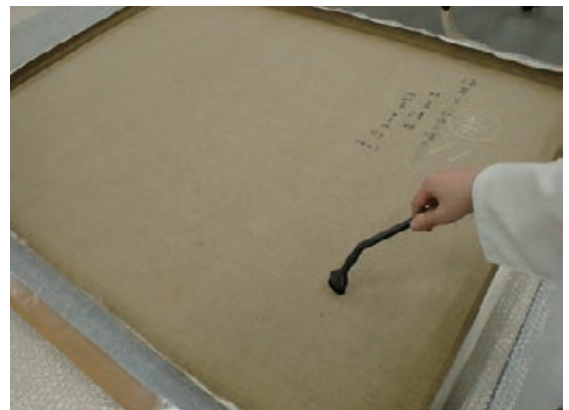
キャンバスは平織の麻布で天地方向の糸は緯糸、1平方cmあたりの糸の本数は経糸 11本、緯糸 10本の中太目である。四辺とも切断されており織物の耳はないが、下辺の張りしろは端まで塗料が塗られておらず、耳に近い部分と考えられる。非常に歪んだ形で裁断されており、中央部分は糸のほつれが目立つ。他の3辺に比べ下辺の張りしろは幅が狭く木枠の厚みと同程度である。上辺中央の張りしろ部分に破れが生じている。張りには緩みが生じている。キャンバスを木枠に固定する釘には錆が生じている。裏面全体に経年による埃汚れが付着している。

図2-17. 裏面のクリーニング

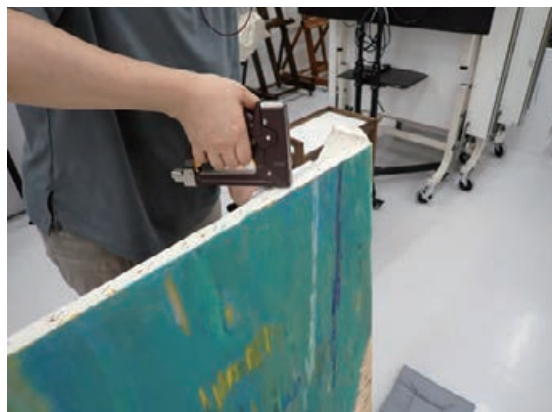
図2-19. 木枠への張り込み

ブルとキャンバスの間には張りしろ保護のために中性紙を挿入した（図2-19）。

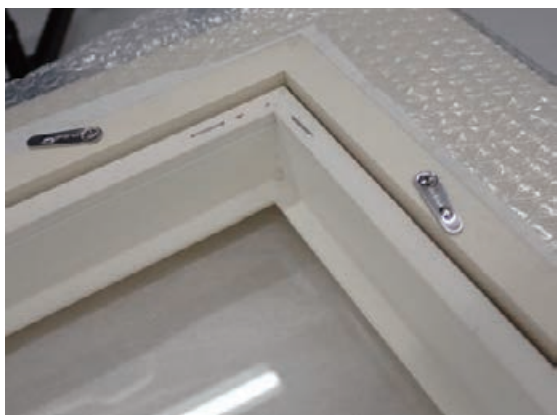
図2-22. 入子内側の養生前

12. 絵具層の欠損部に石膏と膠の充填剤を充填し、表面を整形後、周囲の色に合わせて水彩絵具とアクリル樹脂絵具で補彩した（図2-20、21）。
13. 新規の額に作品を額装した。作品保護のために入子の内側にフレームシーリングテープを貼り、画面の端が接する面に GS フェルトを EVA 樹脂で接着した（図2-22、23）。
14. 中性紙製の保存箱に額装した作品を収納した。
13. 処置後の記録撮影を行った。
14. 修復報告書を作成した。
